**BÁO CÁO KẾT QUẢ  
ĐIỀU TRA VÀ THÀNH LẬP BẢN ĐỒ  
HIỆN TRẠNG TRƯỢT LỞ ĐẤT ĐÁ TỶ LỆ 1:50.000  
KHU VỰC MIỀN NÚI TỈNH BẮC KẠN**

**Điều tra, đánh giá và phân vùng cảnh báo nguy cơ  
trượt lở đất đá các vùng miền núi Việt Nam**

**HÀ NỘI - 2014**

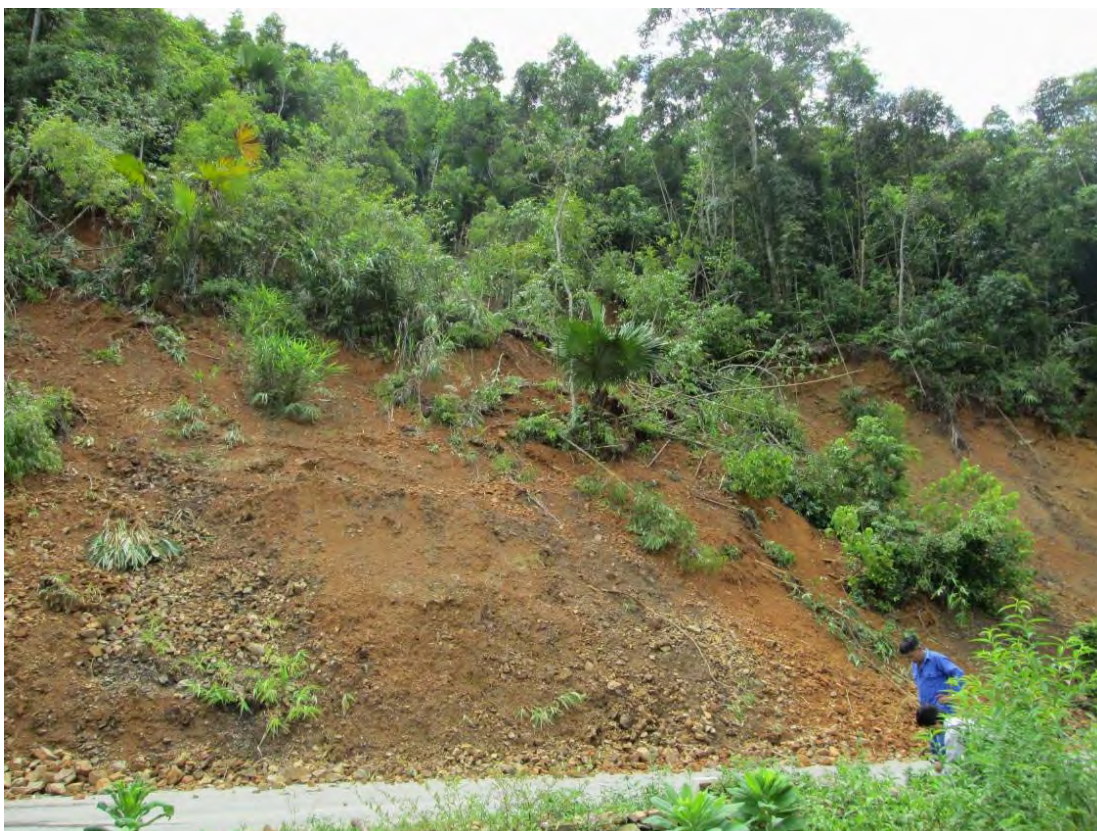
*Hình 6: Trượt lở xảy ra ngay cả khi được che phủ rất tốt, tại ta luy đường 257 đoạn qua huyện Bạch Thông, tỉnh Bắc Kạn.*

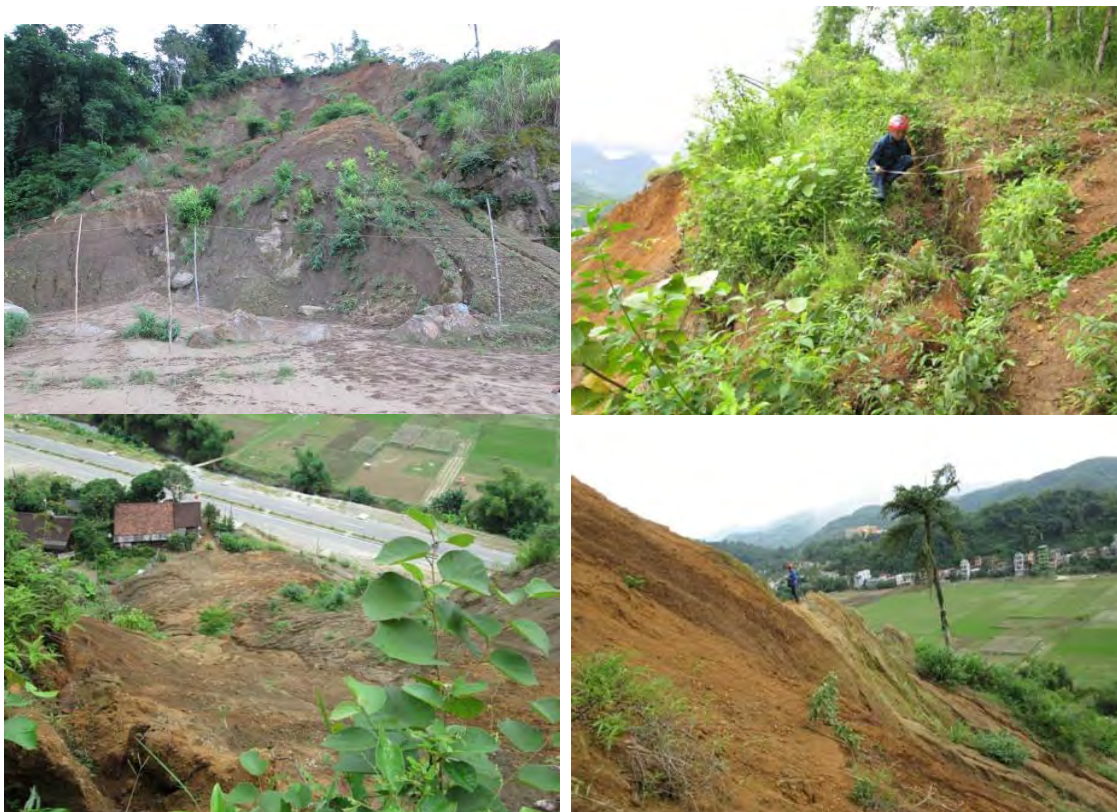
Khu vực này bao gồm hầu hết diện tích thị trấn Chợ Rã và một phần diện tích xã Thượng Giáo. Đây là khu vực tập trung dân cư, các trụ sở cơ quan chính quyền địa phương, các tổ chức hoạt động kinh tế trong huyện. Diện tích 15 km<sup>2</sup>. Địa hình chủ yếu là thung lũng có đáy hình chữ “U”, được bao bọc bởi các dãy núi thấp và trung bình. Nền địa chất gồm các đá phiến sét, phiến vôi, cát bột kết và các chỏm đá vôi thuộc các hệ tầng Phú Ngũ, Khao Lộc, Mía Lé. Tại đây đã xác định có 22 khối trượt, trong đó có 3 khối trượt quy mô lớn.

Hình 11: Một số hình ảnh về điểm trượt lở đất đá BK.032125.DB, xảy ra ở Thị trấn Chợ Rã, huyện Ba Bể.

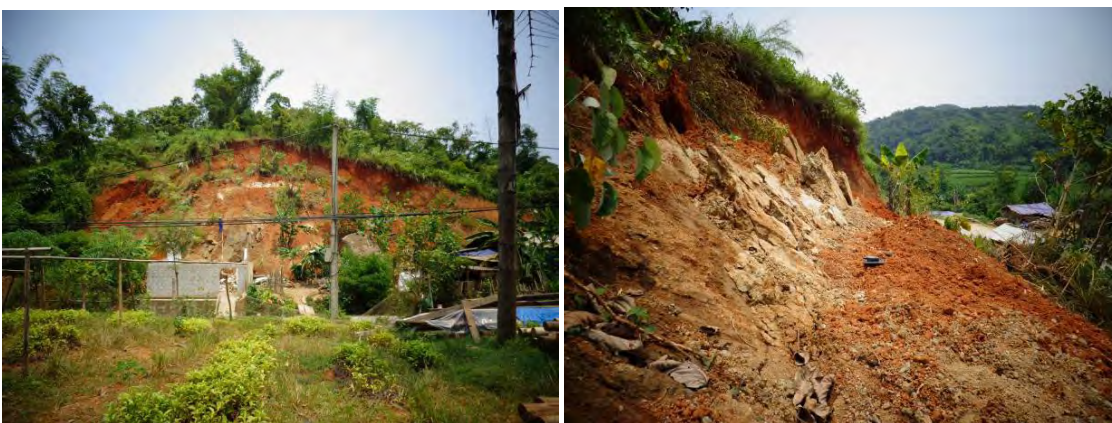
Khu vực này được giới hạn bởi hai bên hành lang TL.258 thuộc địa phận các xã Địa Linh, Yên Dương, Chu Hương, Mỹ Phương. Diện tích 52 km<sup>2</sup>. Dân cư thưa, tập trung thành những cụm, bản nhỏ sống dọc hai bên đường. Địa hình núi cao, độ dốc lớn. Nền địa chất chủ yếu là đá phiến sét, phiến thạch anh, cát bột kết, cát kết dạng quarzit thuộc hệ tầng Phú Ngũ. Một đứt gãy lớn chạy dọc theo TL.258 khiến cho cấu tạo ĐCCT ở đây cực kỳ kém bền vững và là nguyên nhân quan trọng cho sự trượt lở đất đá hoạt động mạnh. Tại đây ghi nhận có 62 khối trượt, trong đó chủ yếu là các khối trượt lớn và trung bình. Các vụ trượt lở thường gây ách tắc giao thông trên tuyến đường này và đổ tràn các vật liệu trượt xuống diện tích đất canh tác nông nghiệp. Khu vực này được xếp loại có nguy cơ trượt lở đất đá cao. Đề xuất tiếp tục điều tra chi tiết khu vực này ở tỷ lệ 1:10.000.

Hình 13: Nhà cửa bị phá hoại do khối trượt BK.030103.DB, xảy ra tại xã Địa Linh, huyện Ba Bể, tỉnh Bắc Kạn.

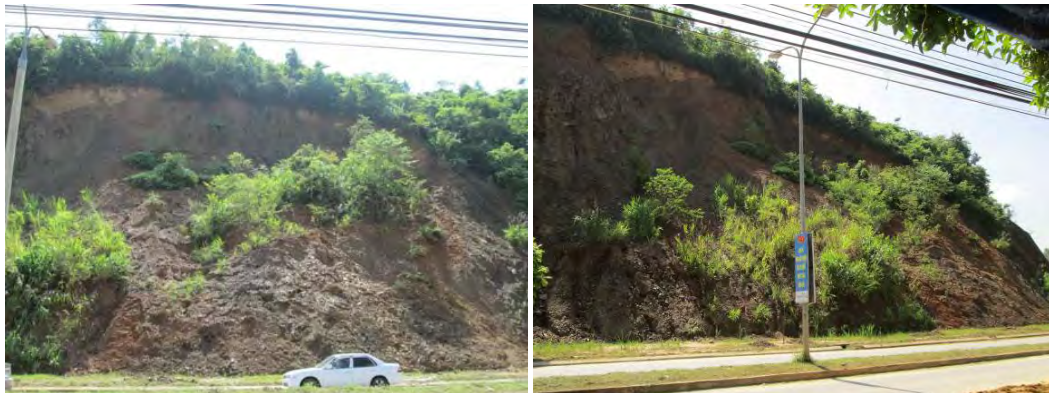
- Khối trượt BK.013103.DB: Xảy ra tại taluy đường Quốc lộ 3, thuộc địa phận phường Đức Xuân, thị xã Bắc Kạn. Khối trượt có chiều rộng 70m, cao 38m, dày 2m. Khối trượt này hình thành do việc bạt xẻ taluy làm đường có độ dốc cao và không có kè bảo vệ. Tại đây lộ đá gốc là đá phiến sét, cát kết thuộc hệ tầng Phú Ngũ. Đá gốc bị uốn lượn vò nhàu và nứt vỡ theo nhiều phương. Chính vì vậy kết cấu công trình của sườn trở nên yếu kém. Các chấn động do hoạt động giao thông cũng có thể là một nguyên nhân khiến cho khối trượt hoạt động. Vỏ phong hoá có độ dày lớn (>30m). Mức độ phong hoá chủ yếu từ trung bình đến mạnh. Đới sinh trượt là đới phong hoá mạnh kéo theo một phần lớp đá phiến sét bị vỡ vụn tạo nên sản phẩm trượt dạng hỗn hợp bột sét và vụn thô đá. Phía trên đỉnh khối trượt có thảm thực vật che phủ rất dày. Ở khu vực này tuy không gần các công trình nhà cửa, nhưng khối trượt ảnh hưởng không nhỏ tới hoạt động giao thông. Khối trượt đã được dọn nhưng chưa có biện pháp công trình nào được thực hiện để ngăn trượt lở tiếp.

Hình 17: Một số hình ảnh về điểm trượt lở đất đá BK.013103.DB cạnh Quốc lộ 3 tại phường Đức Xuân, thị xã Bắc Kạn.

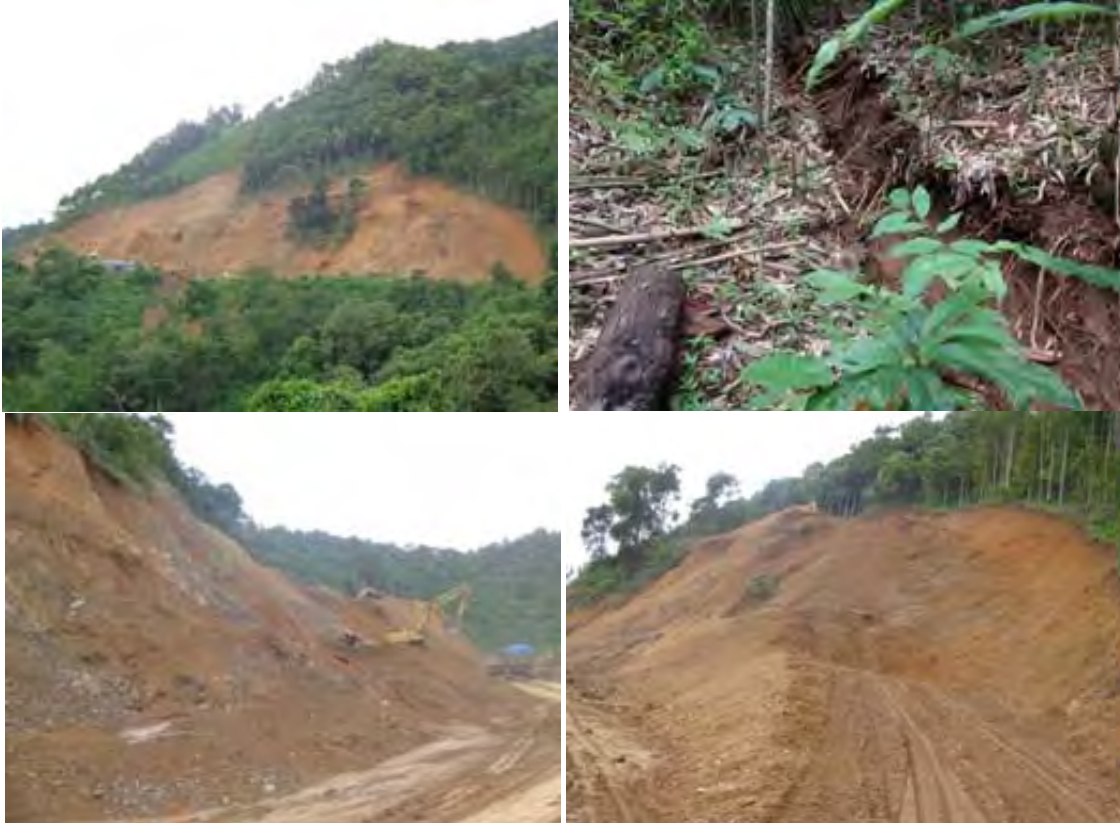
Trên đỉnh khối trượt cách vách trượt chính 30-50 m đang tồn tại 1 rãnh nứt dạng vòng cung, kéo dài 100 m, rộng 0.5-1 m. Điều này cho thấy khả năng trượt lở lớn còn tiếp diễn trong thời gian gần. Nhận định sơ bộ nguyên nhân trượt đất đá tại đây là do lớp vỏ phong hoá quá dày nằm trên hệ thống mặt trượt đứt gãy lớn, kết hợp với nước mưa đá phá vỡ liên kết của sườn.

Hình 18: Khe nứt trên đỉnh khối trượt và toàn cảnh khối trượt BK.010109.DB xảy ra ở xã Phương Linh, huyện Bạch Thông. Công tác thi công khắc phục hậu quả tại khối trượt BK.010109.DB đã tiến hành 1 tháng.

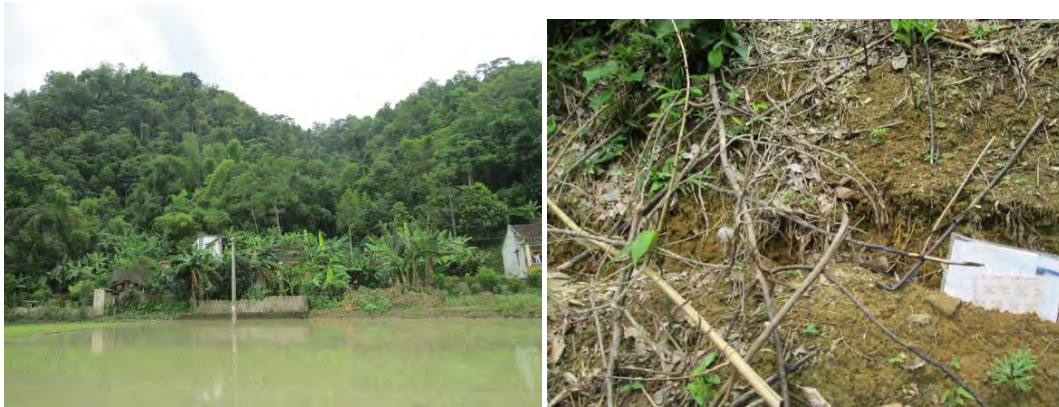
Khối trượt này có tốc độ trượt nhỏ, bắt đầu xảy ra từ ngày 30 tháng 5 năm 2013 sau trận mưa lớn. Hiện tại khối trượt mới dịch chuyển khoảng 1m. Tuy nhiên, nếu có thêm tác nhân kích động, tốc độ trượt có thể tăng lên bất ngờ và tai họa có thể đến bất cứ lúc nào.

Hình 19: Khu vực núi đang có nguy cơ trượt ở Bán Giảo, xã Hà Vị, huyện Bạch Thông. Trên sườn núi xuất hiện các vết nứt dài hàng trăm mét.

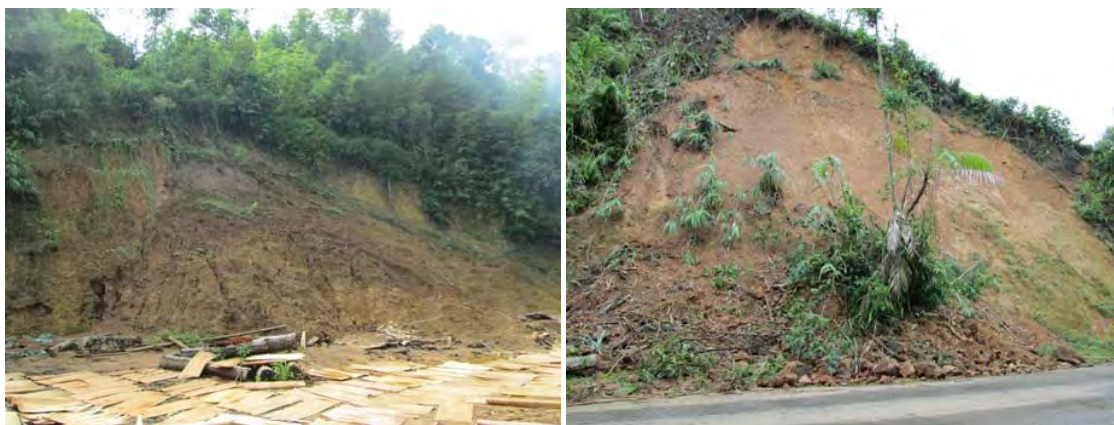
Khu vực này gồm một phần diện tích các xã Lương Bằng và Nghĩa Tá có diện tích 29km<sup>2</sup>. Dân cư ở đây tương đối đông đúc. Địa hình núi thấp đến trung bình, có nhiều suối nhánh của sông Phó Đáy. Nền địa chất chủ yếu là các đá phiến sét, các bột kết, phiến silic thuộc các hệ tầng Mia Lé, Văn Lãng, Phú Ngũ. Khu vực có nhiều tuyến đường chạy qua và các khối trượt chủ yếu xảy ra tại các taluy đường. Đã xác định có 19 khối trượt quy mô nhỏ, trung bình trên diện tích này. Đề xuất tiếp tục điều tra khu vực này ở tỷ lệ 1:10.000.

*Hình 23: Một số hình ảnh về các khối trượt BK.0501010.ĐB, BK.050511.ĐB tại xã Lương Bằng, huyện Chợ Đồn.*

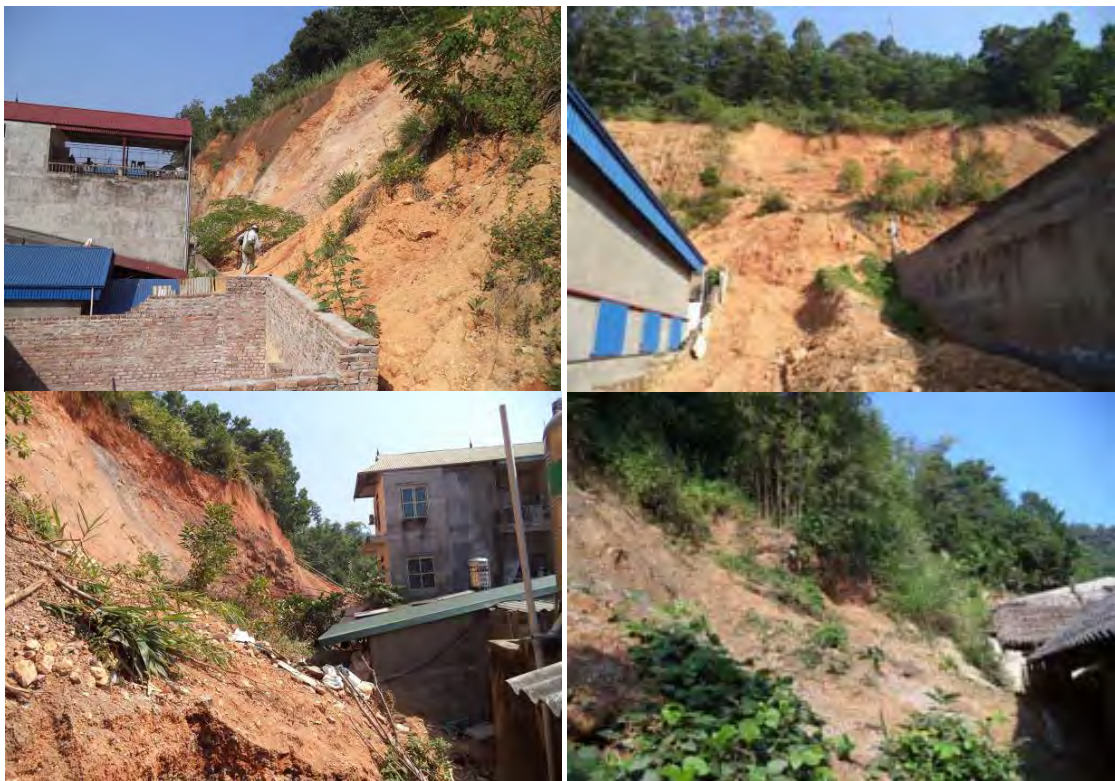
Khu vực có nhiều đứt gãy chạy qua, trong đó có đứt gãy Quốc lộ 3 là một đứt gãy sâu, đã gây hiện tượng nứt nẻ dập vỡ của đá gốc khiến cho nền địa chất công trình có độ ổn định yếu. Vỏ phong hóa dày từ vài mét đến 25m. Cũng như nhiều thị trấn nhỏ khác, dân cư thị trấn chủ yếu sống tập trung gần mặt đường và xây dựng nhà cửa sát vách taluy thường có độ dốc 50-70°. Tại diện tích này đã xác định có 20 điểm trượt lở, chủ yếu có quy mô từ trung bình đến lớn. Đã có nhiều thiệt hại về nhà cửa và hoa màu đối với nhân dân. Ngay trụ sở UBND huyện cũng nằm ngay dưới một sườn núi có taluy rất dốc và đang có những biểu hiện sạt lở. Các biện pháp phân bậc taluy hoặc xây tường đỡ chỉ có hiệu quả với những vụ trượt lở tương đối nhỏ, còn đối với những vụ trượt lở lớn thì không tránh khỏi thiệt hại nặng nề. Khu vực này được xếp vào loại có nguy cơ trượt lở rất cao và đề xuất tiếp tục điều tra chi tiết ở tỷ lệ 1:10.000.

Hình 27: Một số hình ảnh về các khối trượt BK.070602ĐB, BK.070603ĐB tại khu vực Thị trấn Chợ Mới: người dân làm nhà sát taluy và không có công trình bảo vệ.

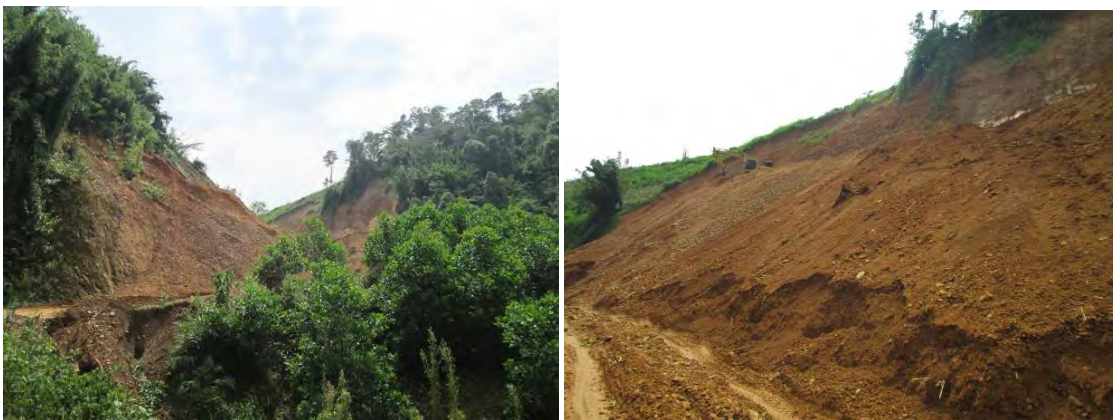
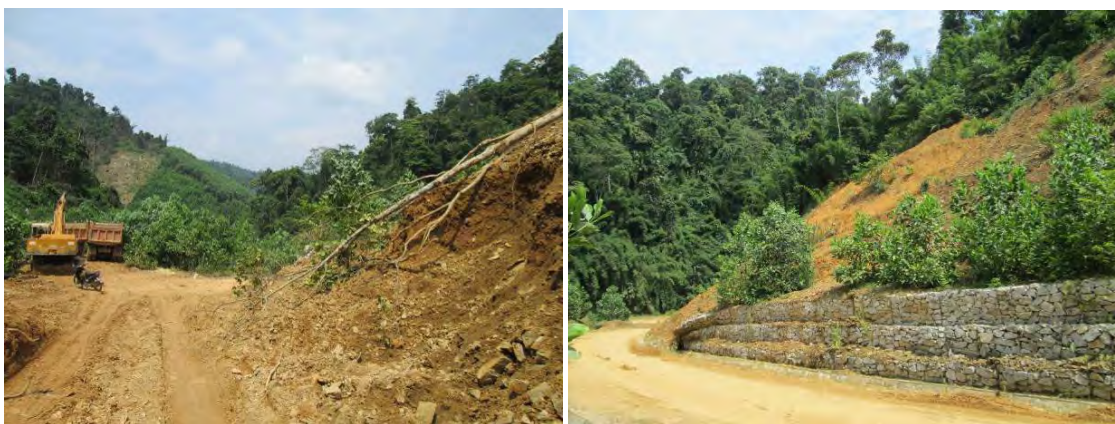
- Khối trượt BK.050430.DB: Khối trượt nằm trên đỉnh đèo Keo Kín thuộc xã Mai Lạp, huyện Chợ Mới. Trượt lở đất đá xảy ra cả hai bên vách taluy đường 259B với quy mô rất lớn. Khối trượt có chiều rộng 160m, cao 25 m. Chiều dày thân trượt trung bình 3 m. Địa hình ở đây là đồi núi cao trung bình với độ dốc sườn tự nhiên không cao. Taluy đường có độ dốc 60°. Tại đây lộ đá phiến sét thuộc hệ tầng Phú Ngũ. Đá bị phong hoá mạnh; vỏ phong hoá dày hàng chục mét. Khối trượt này đã xảy ra nhiều lần; lần gần đây nhất là vào tháng 8 năm 2013. Khu vực này không có nhà dân nên không gây thiệt hại về người. Các lần trượt lở đất đá ở đây đều làm tràn ra một khối lượng đất đá rất lớn và gây ách tắc giao thông trong nhiều ngày. Công tác khắc phục kéo dài và rất tốn kém. Mặc dù đã có biện pháp xây kè đá tại một số đoạn nhưng điểm trượt quá lớn nên không hiệu quả.

Hình 28: Một số hình ảnh về khối trượt BK.050430.ĐB tại xã Mai Lạp, huyện Chợ Mới và công tác khắc phục hậu quả.

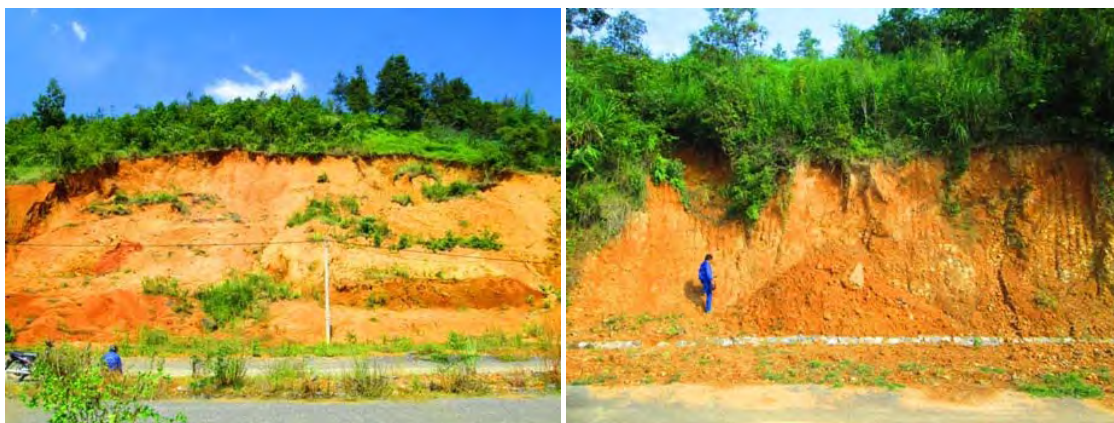
Giới hạn khu vực này dọc theo tuyến đường 256 từ xã Lương Thành, Lam Sơn, qua thị trấn Yên Lạc, Lương Hạ. Diện tích 25 km<sup>2</sup>. Khu vực có dân cư tập trung khá đông, chủ yếu ở thị trấn và ven đường. Địa hình chủ yếu là đồi núi thấp và trung bình. Mạng sông suối khá dày và đều thuộc lưu vực sông Bắc Giang. Một loạt các đứt gãy kiến tạo phương ĐB-TN cắt qua diện phân bố của các đá phiến sét, cát bột kết thuộc hệ tầng Nà Quán. Đất đá bị đập vỡ phá hủy mạnh. Các đá cát bột kết xen lẫn phiến sét là những tầng chứa nước tốt cùng với các hệ thống khe nứt trong đá rất phát triển nên tại khu vực này có rất nhiều điểm xuất lộ nước ngầm. Các điều kiện trên đã thúc đẩy nhanh quá trình phong hóa và khiến cho lớp vỏ phong hóa khá dày, thường từ 3-5 mét đến 15 mét. Tại đây ghi nhận có 36 điểm trượt lở. Do đặc điểm địa hình các sườn núi không quá cao nên các khối trượt tại khu vực này không lớn và thường chỉ gây ảnh hưởng nhiều tới giao thông. Tuy nhiên, do khu vực tập trung dân cư đông và nhiều công trình xây dựng nên cần tiếp tục điều tra nghiên cứu ở tỷ lệ 1:10.000 để giúp cho địa phương định hướng quy hoạch.

Hình 32: Một số hình ảnh về khối trượt BK.060807.ĐB, BK.060828.ĐB ven thị trấn Yên Lạc, huyện Na Rì.

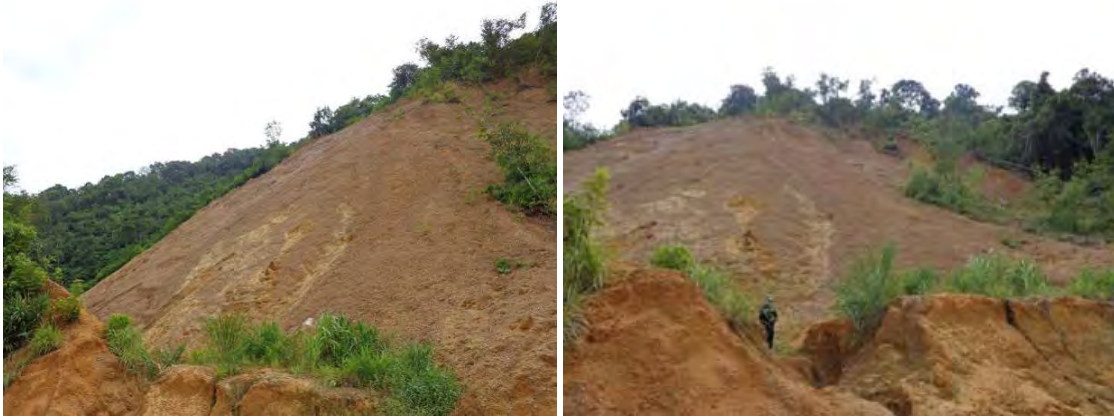
thuộc hệ tầng Bắc Sơn. Một số đứt gãy kiến tạo chạy qua khu vực cùng đới phá hủy của chúng khiến cho các đá bị dập vỡ mạnh. Vỏ phong hóa dày, có chỗ đạt tới hơn 30m. Tại khu vực này đã xác định có 19 điểm trượt lở, chủ yếu có quy mô nhỏ và trung bình; cá biệt điểm BK.060502.DB là có quy mô lớn. Hầu hết các điểm trượt lở đều xảy ra trên vách taluy đường vốn có độ dốc rất lớn. Với các đặc điểm điều kiện tự nhiên, địa chất và hoạt động nhân sinh như trên, khu vực này có nguy cơ trượt lở đất đá rất cao và cần được nghiên cứu chi tiết ở tỷ lệ 1:10.000.

Hình 33: Một số hình ảnh về khối trượt lớn BK.060222.DB xảy ra ở taluy đường thuộc xã Hảo Nghĩa, huyện Na Rì.

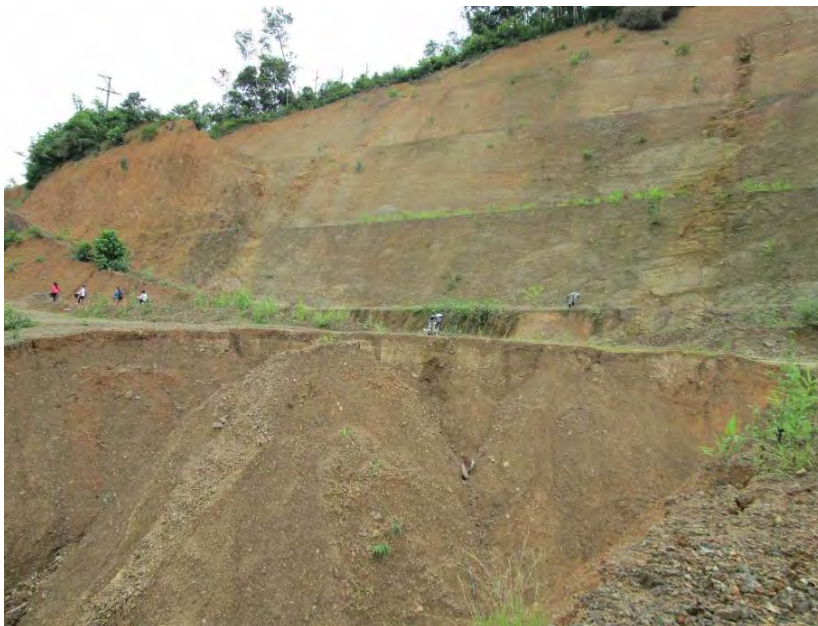
Hình 34: Một số hình ảnh về khối trượt BK.060502.DB xảy ra tại taluy âm do dùng vật liệu san lấp gia cố không có kè bảo vệ, thuộc địa phận xã Hảo Nghĩa, huyện Na Rì.

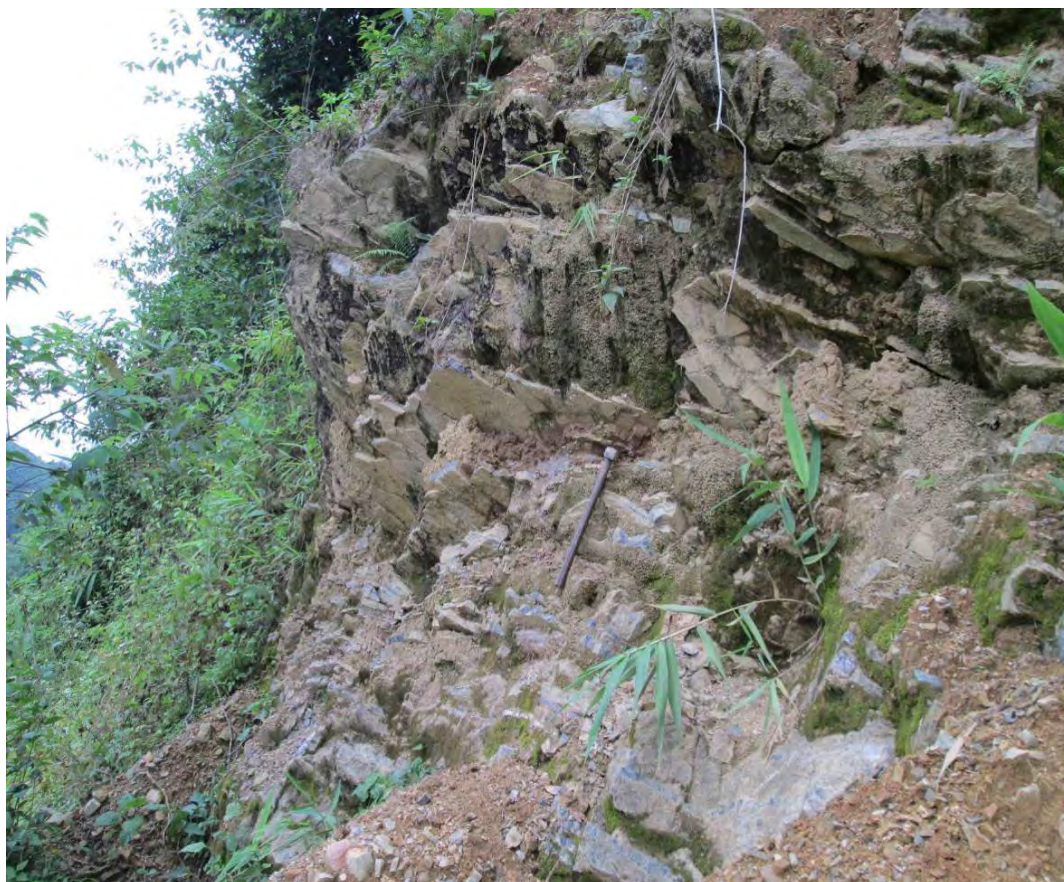
Hình 35: Đá cát kết dạng quartzit bị đập vỡ mạnh gây trượt lở tại điểm BK.060506.DB, xã Quang Phong, huyện Na Rì.

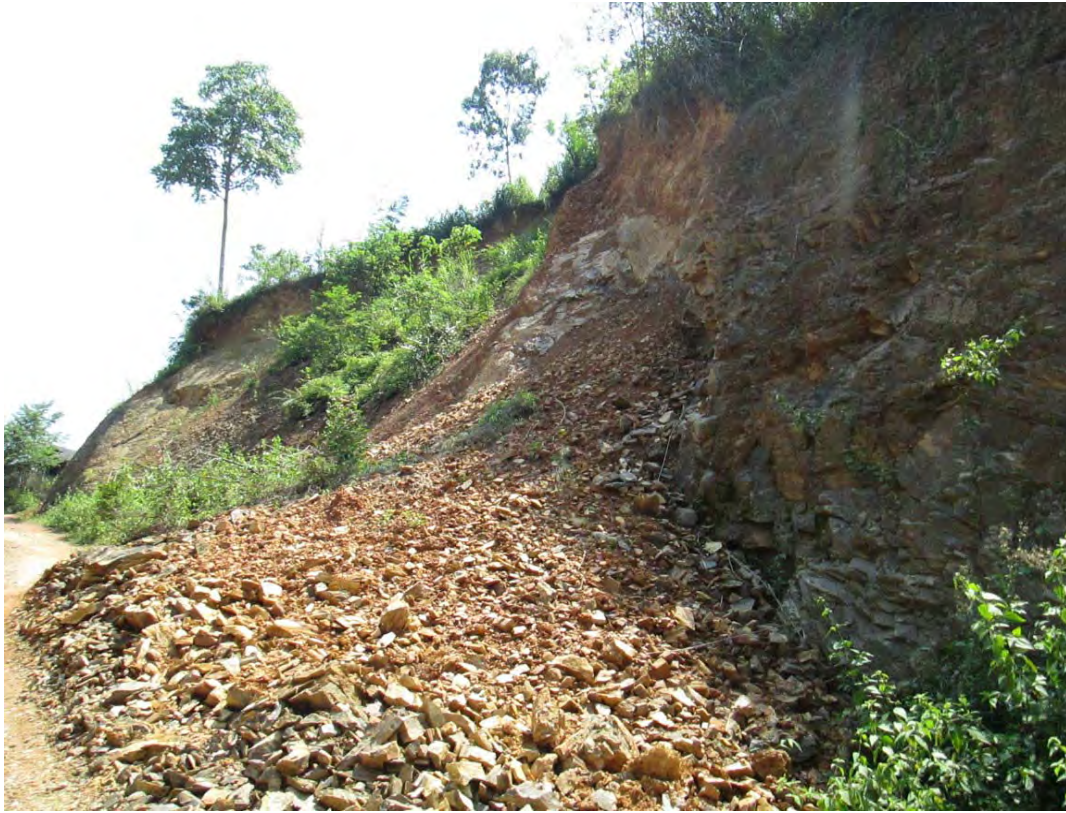
Khu vực này có diện tích 18km<sup>2</sup>, thuộc địa phận các xã Liêm Thủy và Xuân Dương. Địa hình sườn núi có độ cao trung bình 400-500m và thung lũng suối cùng chảy về sông Bắc Giang. Đá gốc ở đây chủ yếu là các đá cát kết, cát bột kết, sét kết, phiến sét thuộc các hệ tầng Mỏ Đồng và Thần Sa. Đới phá hủy kiến tạo phát triển khiến đất đá bị nứt nẻ mạnh. Nhiều điểm xảy ra đổ lở trong đới phong hóa trung bình. Tại đây xác định có 11 điểm trượt lở quy mô nhỏ và trung bình. Mặc dù các điểm trượt chủ yếu xảy ra tại vách taluy nhưng cần hết sức đề phòng ở các khu dân cư nằm sát chân sườn và ven bờ suối.

Hình 36: Đá cát kết bị đập vỡ mạnh gây đổ lở tại điểm BK.061407.ĐB, xã Xuân Dương, huyện Na Rì.

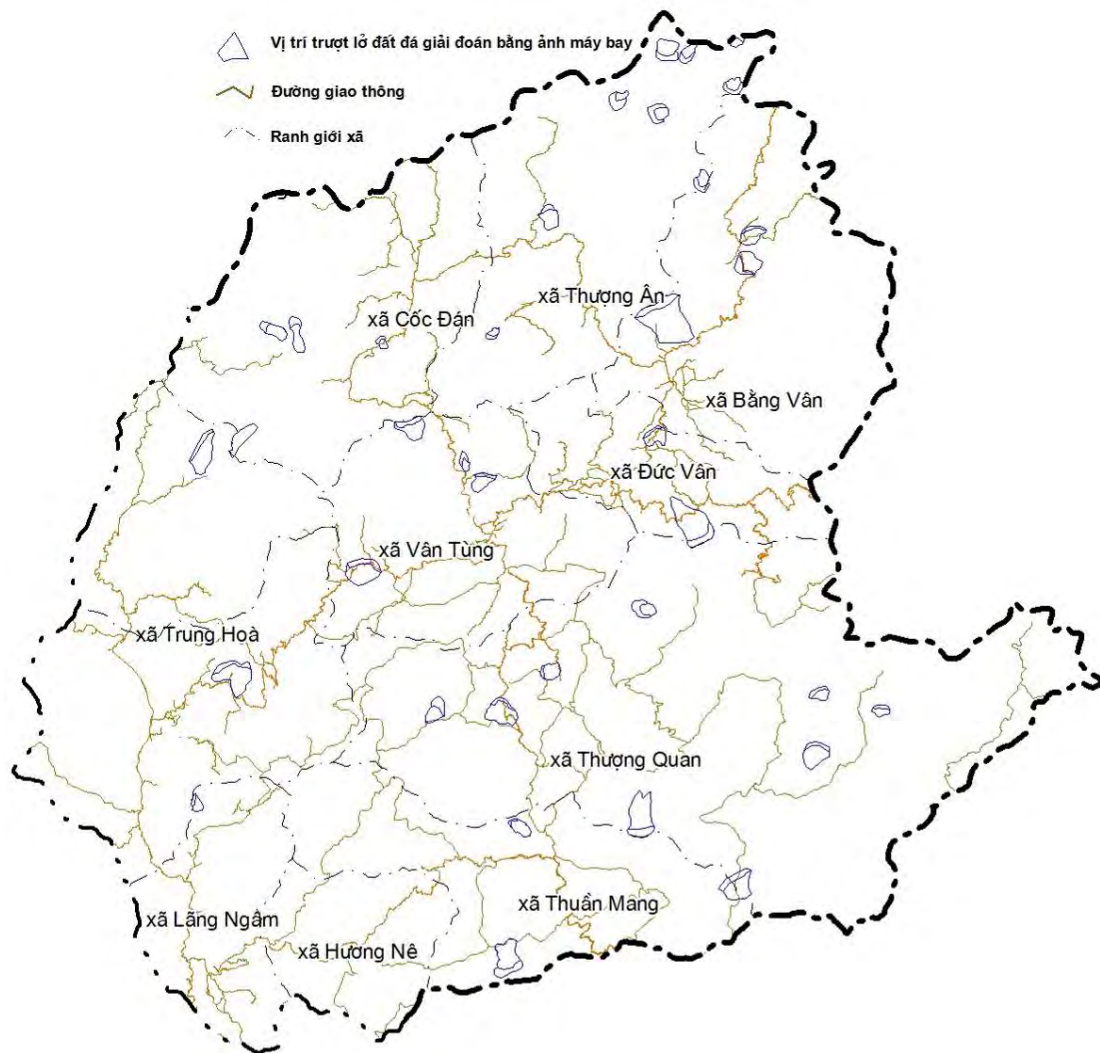
Hình 37: Sơ đồ phân bố các vị trí được giải đoán có biểu hiện trượt lở đất đá trên địa bàn huyện Ngân Sơn.

Tại đây, ghi nhận có 91 điểm trượt lở đất đá, trong đó có 58 điểm trượt nhỏ, 30 điểm trượt quy mô trung bình, 3 điểm trượt quy mô lớn. Các khu vực có nhiều điểm trượt lở gồm TT. Nà Phặc; dọc Quốc lộ 3, các xã Thuận Mang, Hương Nê, Hòa Trung, Thượng Quan, Cốc Đán, Thượng Ân.

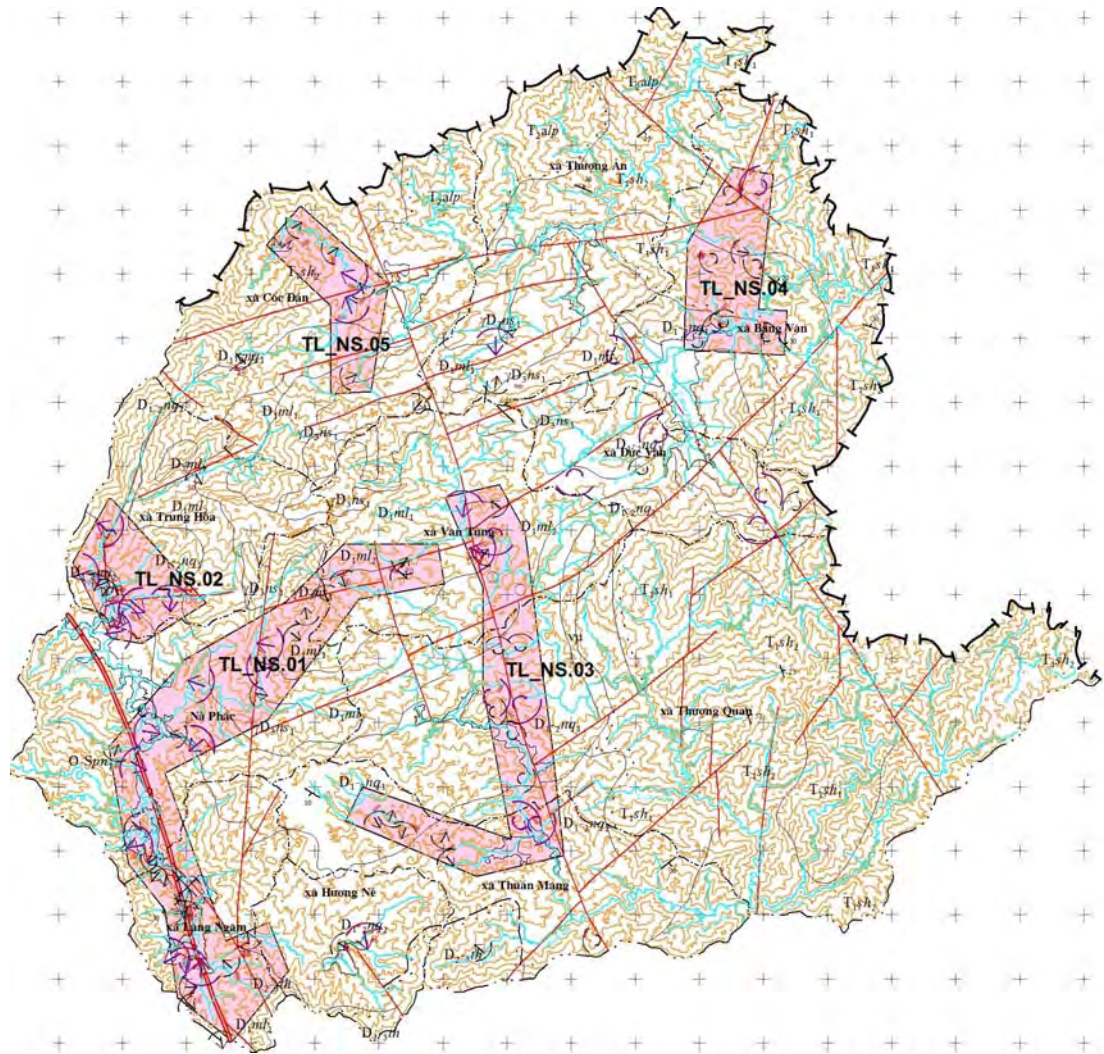
Hình 39: Sơ đồ phân bố các khu vực tập trung hiện tượng trượt lở đất đá trên địa bàn huyện Ngân Sơn, tỉnh Bắc Kạn.

Đã xác định có 32 khối trượt trên khu vực này. Năm 2009, sườn núi bên taluy âm gần thôn Cốc Xả có một vết nứt kéo dài, độ mở từ 0.5-1 m. Vết nứt này phát sinh sau một thời gian khi đoạn Quốc lộ 3 này được nắn thẳng khúc cong. Điều này tạo mối nguy hiểm đe dọa cụm dân cư thuộc Bản Mạch. Nguyên nhân của rãnh nứt này được cho là do một khối trượt bắt đầu chuyển dịch. Năm 2010, Sở KH&CN Bắc Kạn đã chủ trì thực hiện đề tài nghiên cứu điều tra, đánh giá hiện trạng trượt lở chi tiết ở tỷ lệ 1:10.000 tại đây và đã có những cảnh báo nguy hiểm với địa phương. UBND huyện Ngân Sơn đã yêu cầu các hộ dân dưới chân núi đi nơi khác nhưng chỉ một vài hộ thực hiện. Tuy nhiên, sau đó tại đây không xảy ra trượt lớn và rãnh nứt đó đã dần bị lấp đầy bởi đất đá trôi xuống. Cho đến

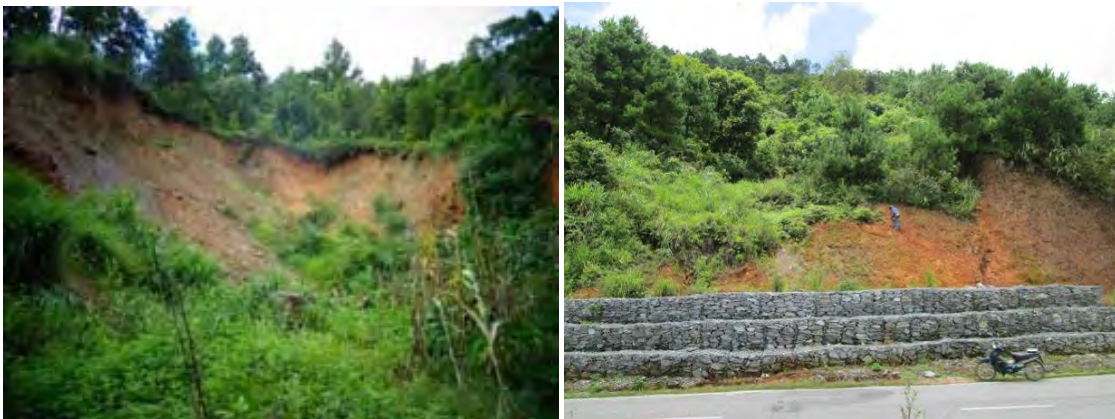
Hình 41: Một số hình ảnh về các khối trượt BK.020801.ĐB, BK.020103.ĐB xảy ra dọc Quốc lộ 3, đoạn qua địa phận Thị trấn Ngân Sơn, huyện Ngân Sơn, tỉnh Bắc Kạn.

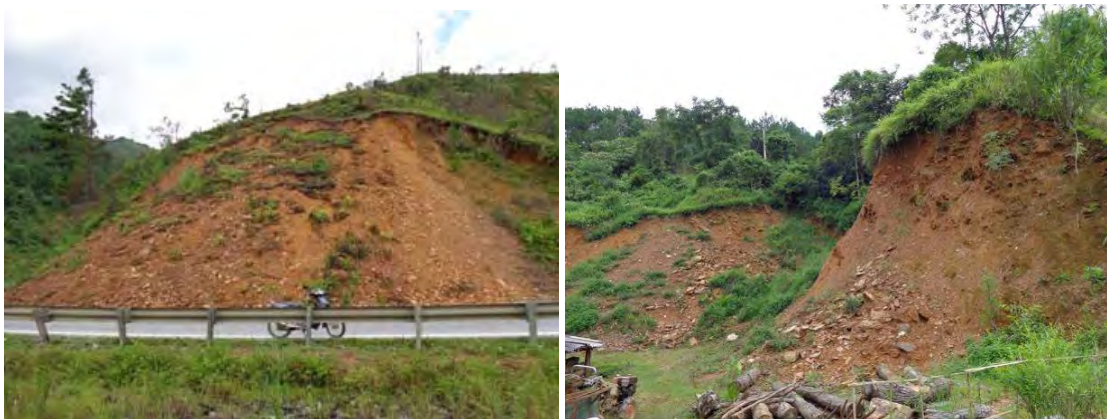
Hình 42: Một số hình ảnh về các khối trượt BK.020402.ĐB, BK.020403.ĐB xảy ra dọc Quốc lộ 3, đoạn qua địa phận Bằng Vân, huyện Ngân Sơn, tỉnh Bắc Kạn.

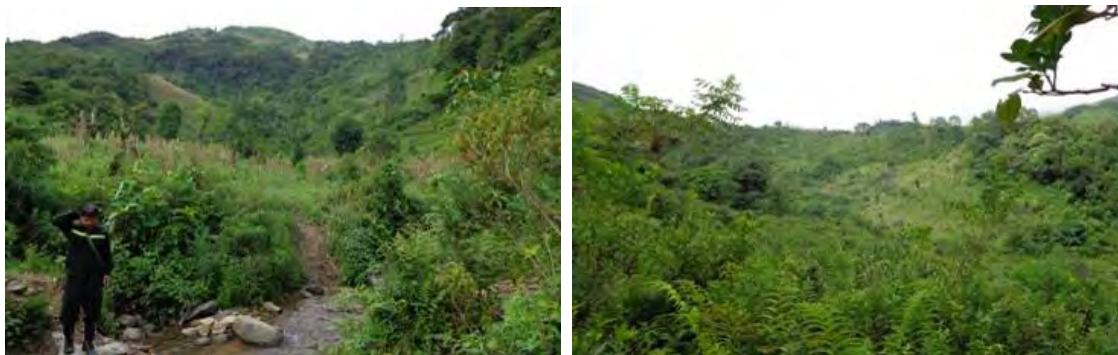
cùng các tảng, cục nhiều kích thước gắn kết yếu đã chảy xô xuống chôn vùi mọi thứ trên đường đi của nó. Khu vực này nay đã không còn gia đình nào tiếp tục sinh sống.

Hình 46: Một số hình ảnh về điểm trượt BK.041404.ĐB thuộc Xã Giáo Hiệu, huyện Pác Nặm. Đây từng là nơi sinh sống của hàng chục hộ gia đình. Sự cố trượt lở đất đá ra vào ngày 3/7/2009 đã làm chết 11 người và mất tích 12 người.
