**BÁO CÁO KẾT QUẢ  
ĐIỀU TRA VÀ THÀNH LẬP BẢN ĐỒ  
HIỆN TRẠNG TRƯỢT LỞ ĐẤT ĐÁ TỶ LỆ 1:50.000  
KHU VỰC TỈNH HÒA BÌNH**

**Điều tra, đánh giá và phân vùng cảnh báo nguy cơ  
trượt lở đất đá các vùng miền núi Việt Nam**

**HÀ NỘI - 2015**

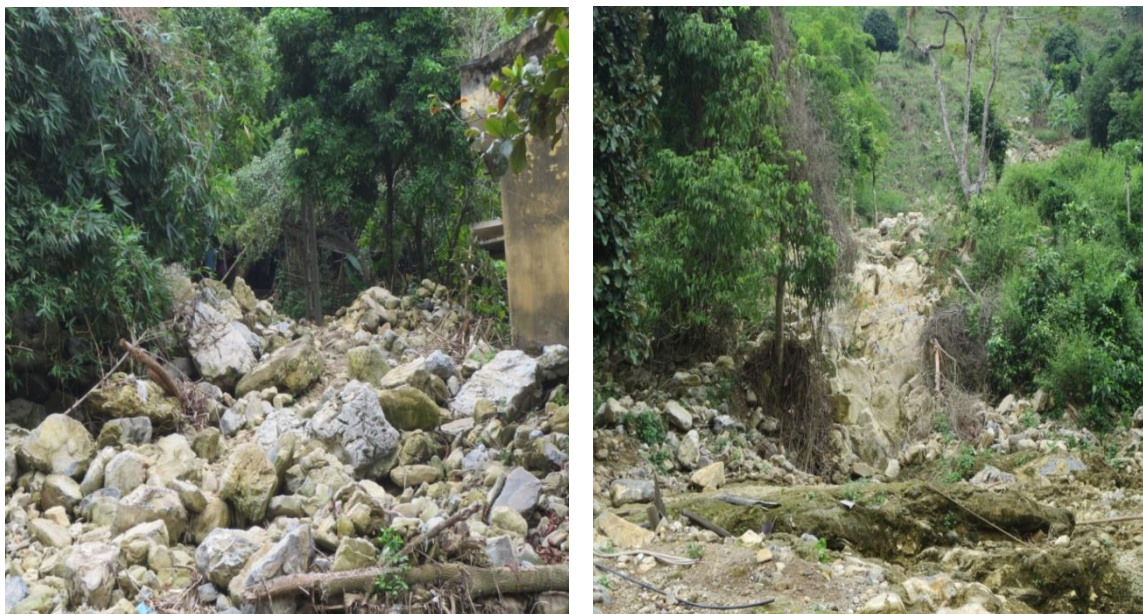
Lũ quét là một loại hình lũ có cường suất, vận tốc dòng chảy và biên độ mực nước rất lớn, lũ lên nhanh và xuống nhanh, dòng nước có mang theo lượng lớn bùn đất, cây cối... Trong đợt khảo sát thực địa đã thu thập 7 điểm lũ ống, lũ quét. Chúng chủ yếu đã xảy ra tại các huyện Đà Bắc, Kim Bôi, Tân Lạc (Hình 11).

Hình 11. Lũ quét tại Bản Mí, xã Mường Tuông, huyện Đà Bắc, tỉnh Hòa Bình.

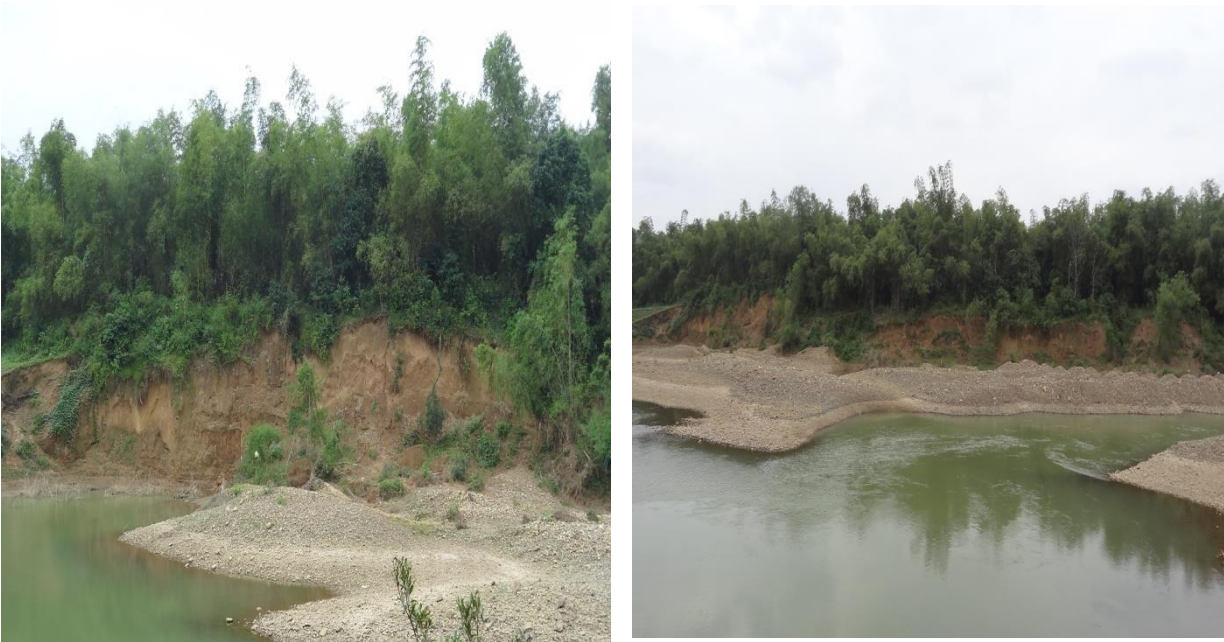
Đặc điểm xói lở thường tại các đoạn uốn khúc của dòng chảy, do động lực dòng chảy khoét sâu vào chân bờ làm mất trọng lực gây xói lở. Ngoài ra các tính chất cơ lý của đất đá tạo bờ hình thành các khu vực xói lở. Vì một lý do nào đó như lũ quét vận chuyển vật liệu trầm tích từ thượng lưu bồi lấp thu hẹp lòng sông, suối làm thay đổi hướng, cũng như tốc độ dòng chảy, tạo điều kiện thuận lợi cho quá trình xói lở xảy ra ở những mức độ khác nhau. Xói lở bờ sông gây thiệt hại diện tích đất đai, cây trồng của nhân dân địa phương.

Hình 12. Xói lở bờ sông Bôi khu vực xã Hưng Thi, huyện Kim Bôi.

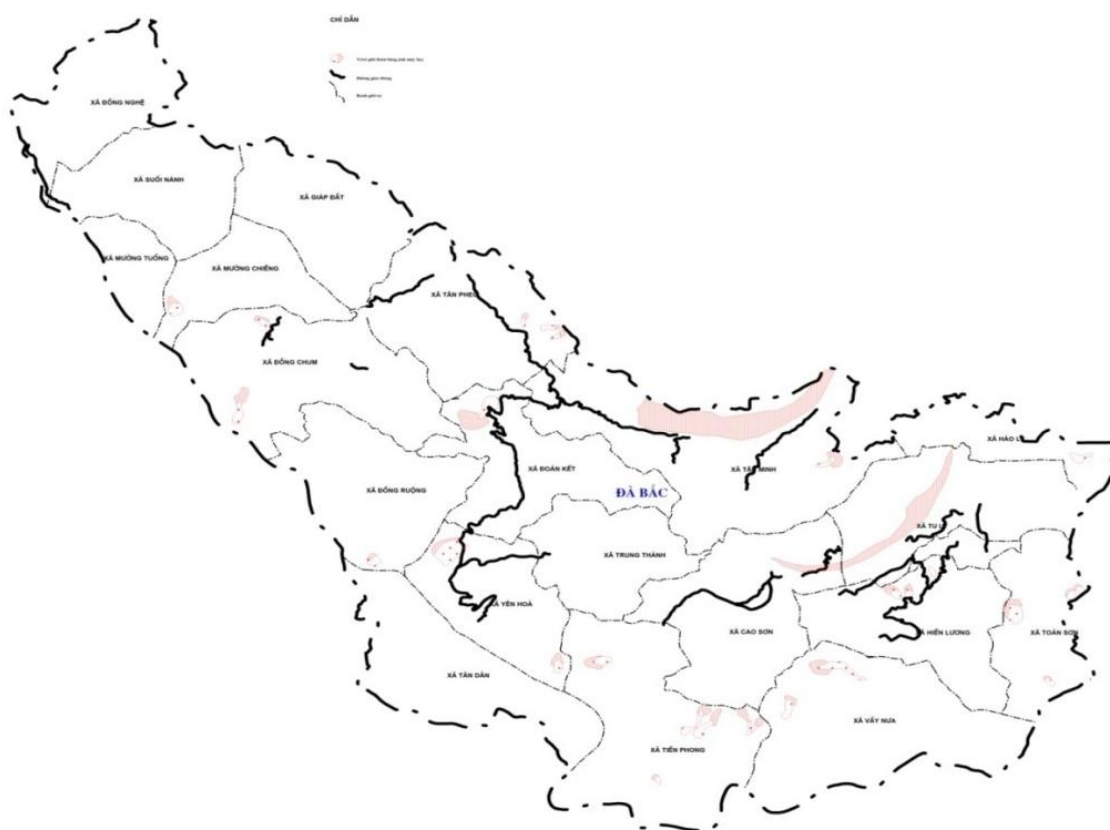
Trên địa bàn huyện Đà Bắc đã giải đoán được 22 vị trí có biểu hiện trượt lở đất đá từ ảnh máy bay, trong đó đã tiến hành kiểm chứng được 15 điểm ngoài thực địa và xác định được 6 điểm đã xảy ra trượt lở đất đá. Đồng thời, công tác thực địa đã xác định và khảo sát được 77 điểm trượt lở đất đá, là khu vực có nhiều điểm trượt lở đất đá nhất trong tỉnh, tập trung chủ yếu tại các xã Suối Nánh, Mường Chiềng, Giáp Đất, Đoàn Kết, Tân Minh, Hiền Lương... Hiện trạng TLĐĐ theo kết quả giải đoán ảnh và phân tích địa hình trên mô hình lập thể số được thể hiện trong Hình 14. Hiện trạng TLĐĐ và các TBĐC khác liên quan theo kết quả điều tra thực địa được thể hiện trong Hình 15.

Hình 14. Sơ đồ phân bố các điểm TLDD trên địa bàn huyện Đà Bắc được điều tra từ giải đoán ảnh máy bay.

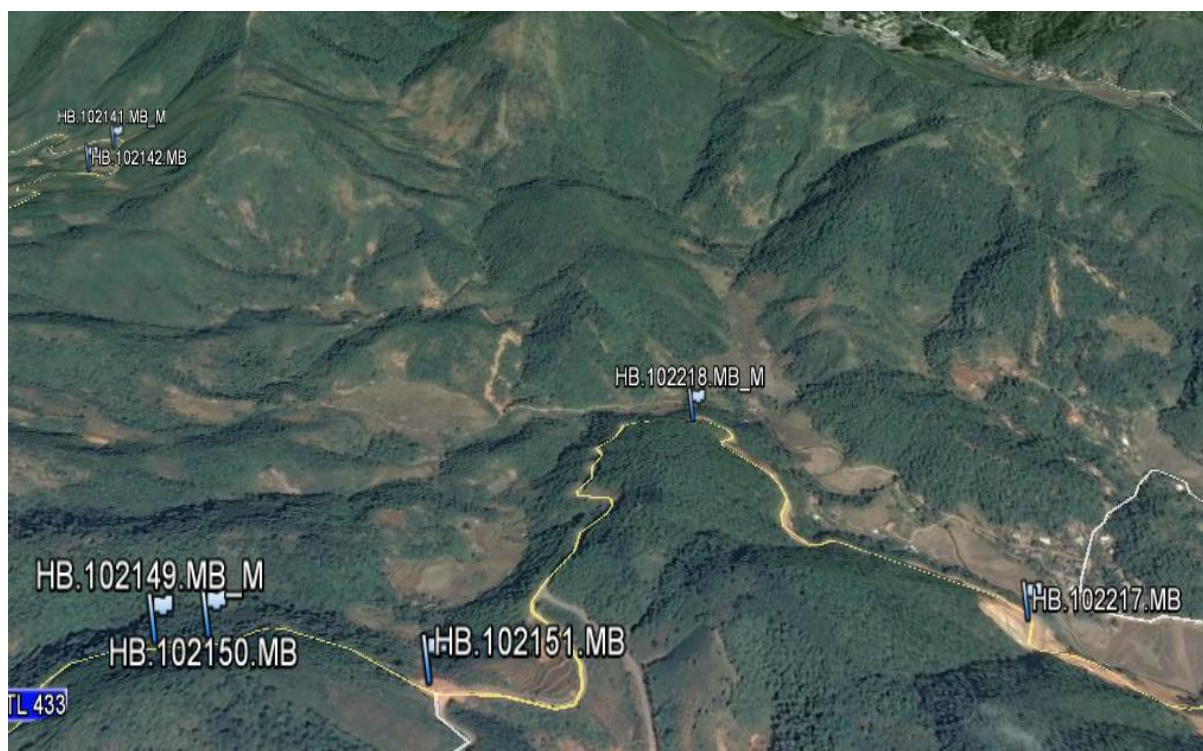
Hình 16. Trượt lở dọc đường tỉnh lộ 433 khu vực huyện Đà Bắc, Hòa Bình: do địa hình dốc cộng với vỏ phong hóa dày nên luôn tiềm ẩn nguy cơ tái trượt, đặc biệt là khi có mưa lớn kéo dài.

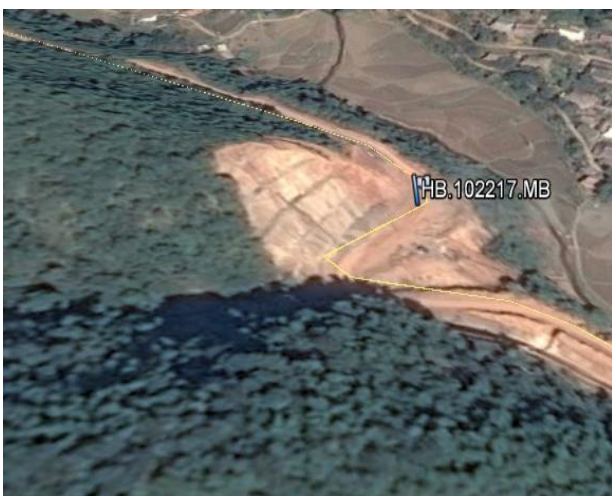
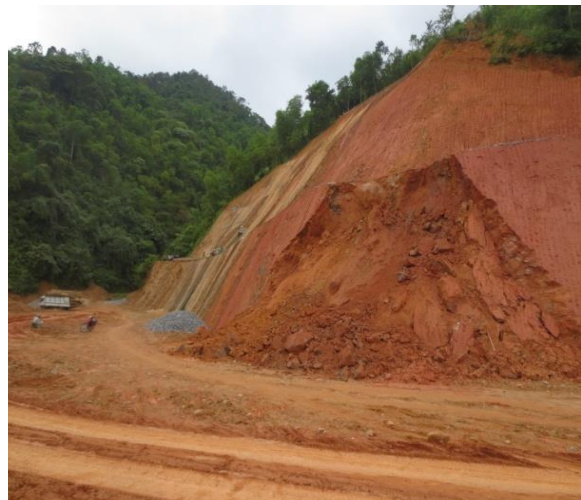
Trượt lở xảy ra tại huyện Đà Bắc chủ yếu với quy mô nhỏ và trung bình hơn nữa mật độ trượt lở chủ yếu dọc theo đường giao thông chính nên đây là vùng cần phải khoanh vùng để cảnh báo cho người dân. Trượt lở chủ yếu xảy ra tại đường giao thông chính trong huyện, đặc biệt là dọc tỉnh lộ 433 là nơi tập trung hiện tượng trượt lở nhiều nhất. Đây là tuyến giao thông huyết mạch của huyện và đang trong quá trình nâng cấp sửa chữa. Việc bạt taluy làm nhà của người dân cũng là mối nguy thường trực và dễ gây ra hiện tượng trượt lở.

Hình 17. Trượt lở gây sạt đường giao thông tại khu vực xã Mường Chiềng, huyện Đà Bắc qua ảnh Vệ tinh và khảo sát ngoài thực địa.

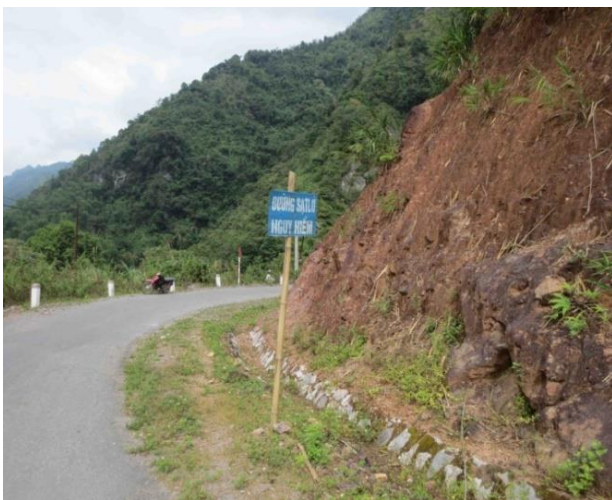
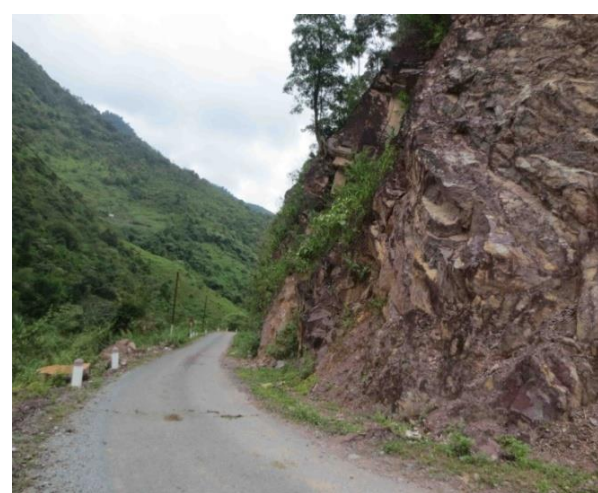
Hình 18. Điểm đá đổ đá rơi gây nguy hiểm cho giao thông, huyện Đà Bắc.

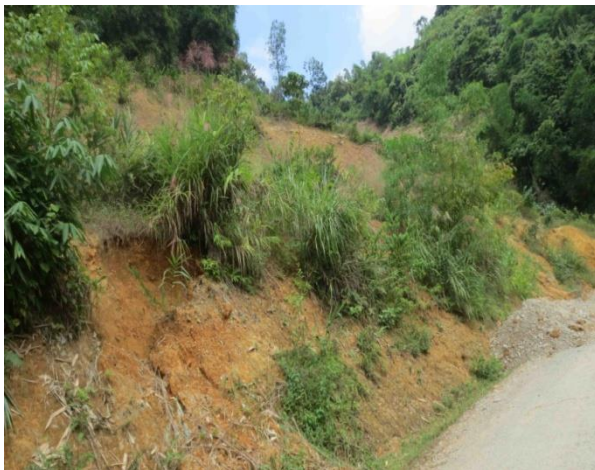
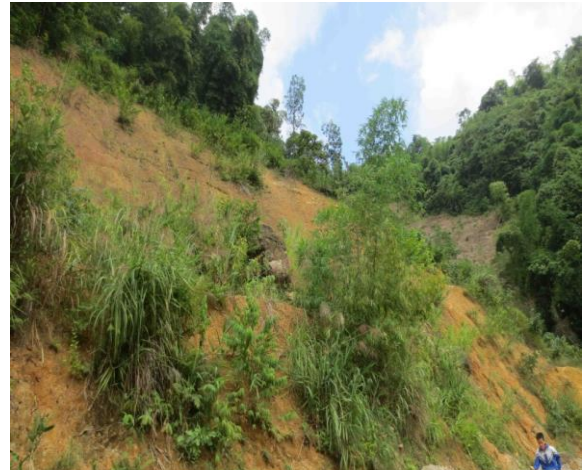
Điểm trượt nằm trên tỉnh lộ 433 từ Đà Bắc đi Hòa Bình, khối trượt có kích thước rộng chân: 20 m; rộng đỉnh 10 m; cao 10 m; dốc 80°; bề dày ~1,5 m với thể tích là 250 m<sup>3</sup>. Nguyên nhân trượt là do xẻ taluy làm đường giao thông. Đây là 1 vết trượt nhỏ nằm trong một vách trượt taluy lớn đã trượt trước đó và hiện tại đã được phủ bê tông để hạn chế trượt do đơn vị nâng cấp đường thực hiện. Tuy nhiên do tại đây có vỏ phong hóa rất dày hơn nữa độ dốc của taluy vẫn rất lớn nên nguy cơ xảy ra trượt tiếp đặc biệt khi có mưa lớn kéo dài có thể gây trượt cả phần rất rộng khoảng 200 m ở bên cạnh đường. Hiện tại đã có biển cảnh báo song do vách cao và dốc vẫn luôn rình đập đe dọa tính mạng người dân và các phương tiện giao thông qua đây. Do vách taluy cao và dốc (gần 90°) và đá bị đập vỡ vò nhàu mạnh nên rất dễ đổ rơi gây nguy hiểm cho người tham gia giao thông. Theo người dân sống gần khu vực cho biết thì hiện tượng đá đổ, rơi thì thoảng vẫn xảy ra. Các khối đá rơi xuống đường có thể tích không quá lớn (khoảng 0,3 m<sup>3</sup>).

*Hình 19. Điểm trượt lở đất gây nguy hiểm cho giao thông, huyện Đà Bắc đã và đang diễn ra nhưng chưa có biện pháp ngăn ngừa, giảm thiểu thiệt hại do trượt lở ở đây gây ra.*

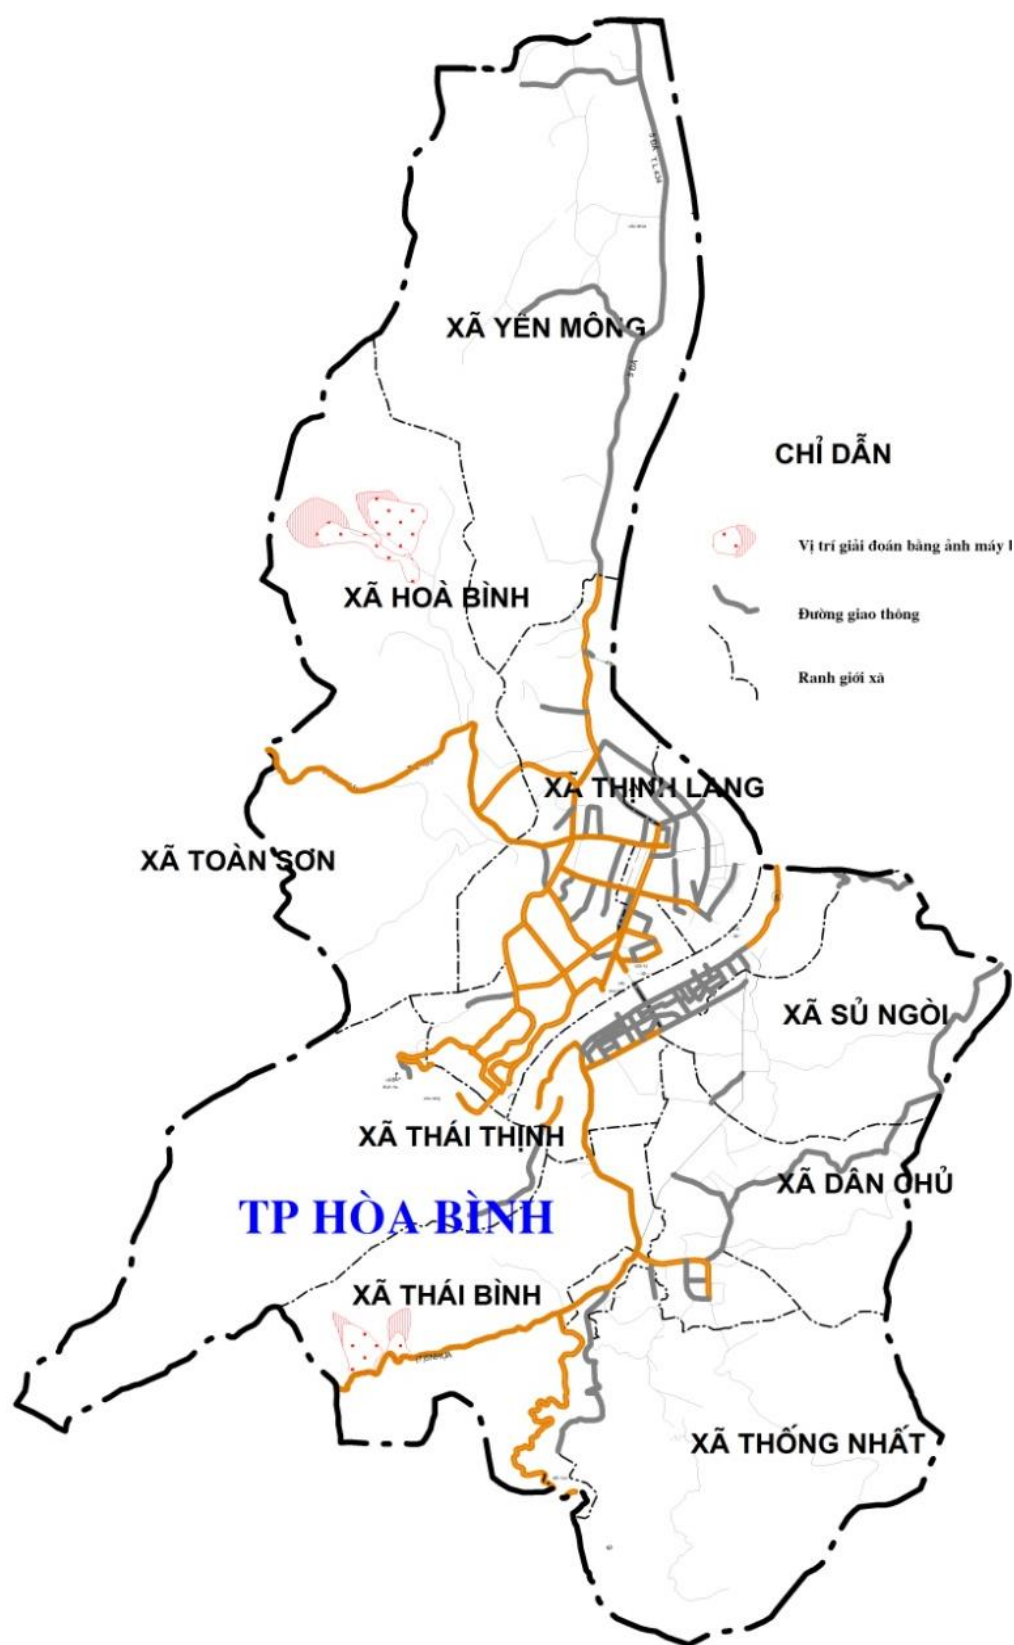
Trên diện tích thành phố Hoà Bình đã thu thập được 8 điểm trượt lở đất đá, chủ yếu tại các xã Hoà Bình, Đồng Tiến, Sủ Ngòi, Thái Bình; và đã giải đoán được 04 vị trí có biểu hiện trượt lở đất đá từ ảnh máy bay; cả 4 điểm này đều được tiến hành kiểm chứng ngoài thực địa và có 2 điểm được xác định chính xác là trượt lở. Hiện trạng TLĐĐ theo kết quả giải đoán ảnh và phân tích địa hình trên mô hình lập thể số được thể hiện trên Hình 20, và hiện trạng TLĐĐ và các TBĐC khác liên quan theo kết quả điều tra thực địa được thể hiện trong Hình 21.

Hình 20. Sơ đồ phân bố các điểm TLDD trên địa bàn TP Hòa Bình được điều tra từ giải đoán ảnh máy bay.

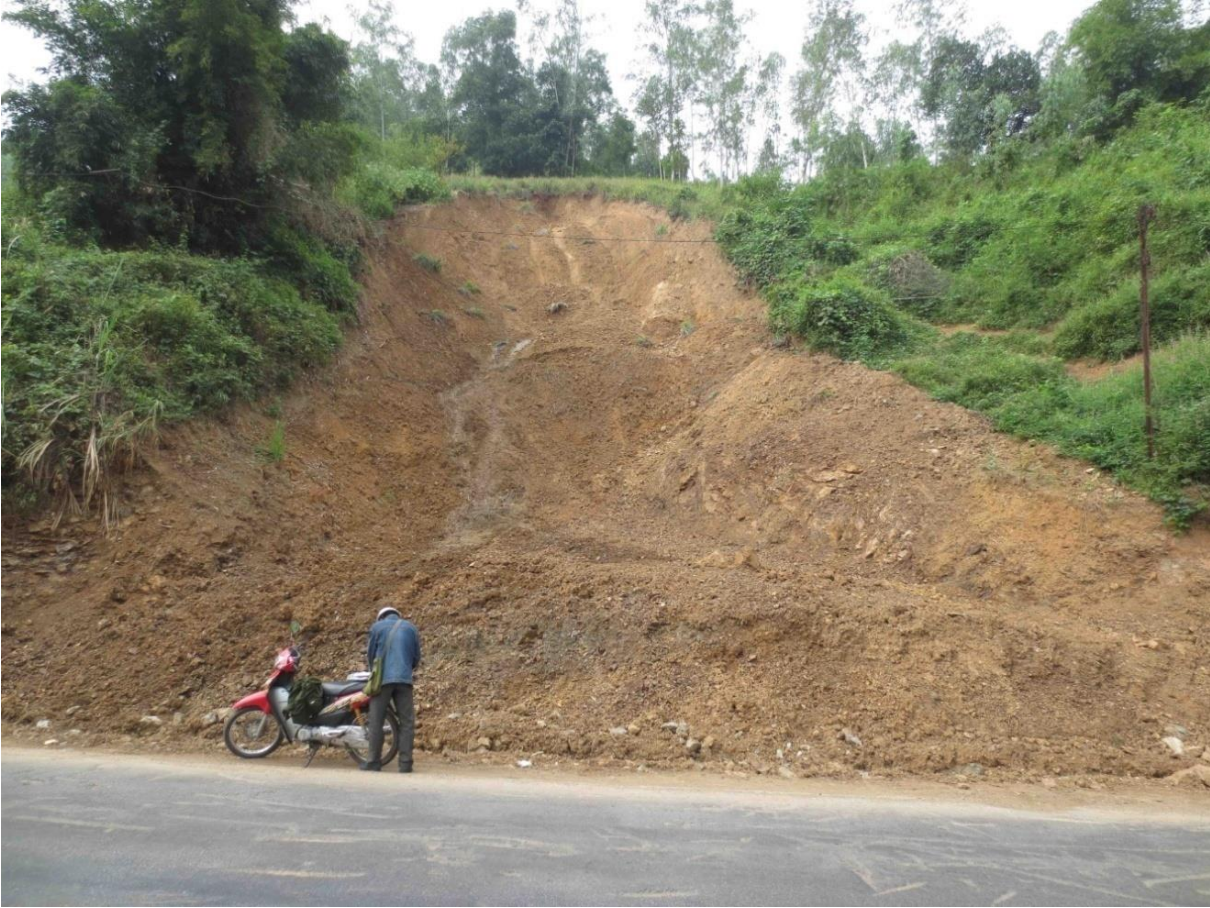
*Hình 22. Điểm trượt lở trên Quốc lộ 6, gây nguy hiểm cho giao thông tại Thành phố Hòa Bình*

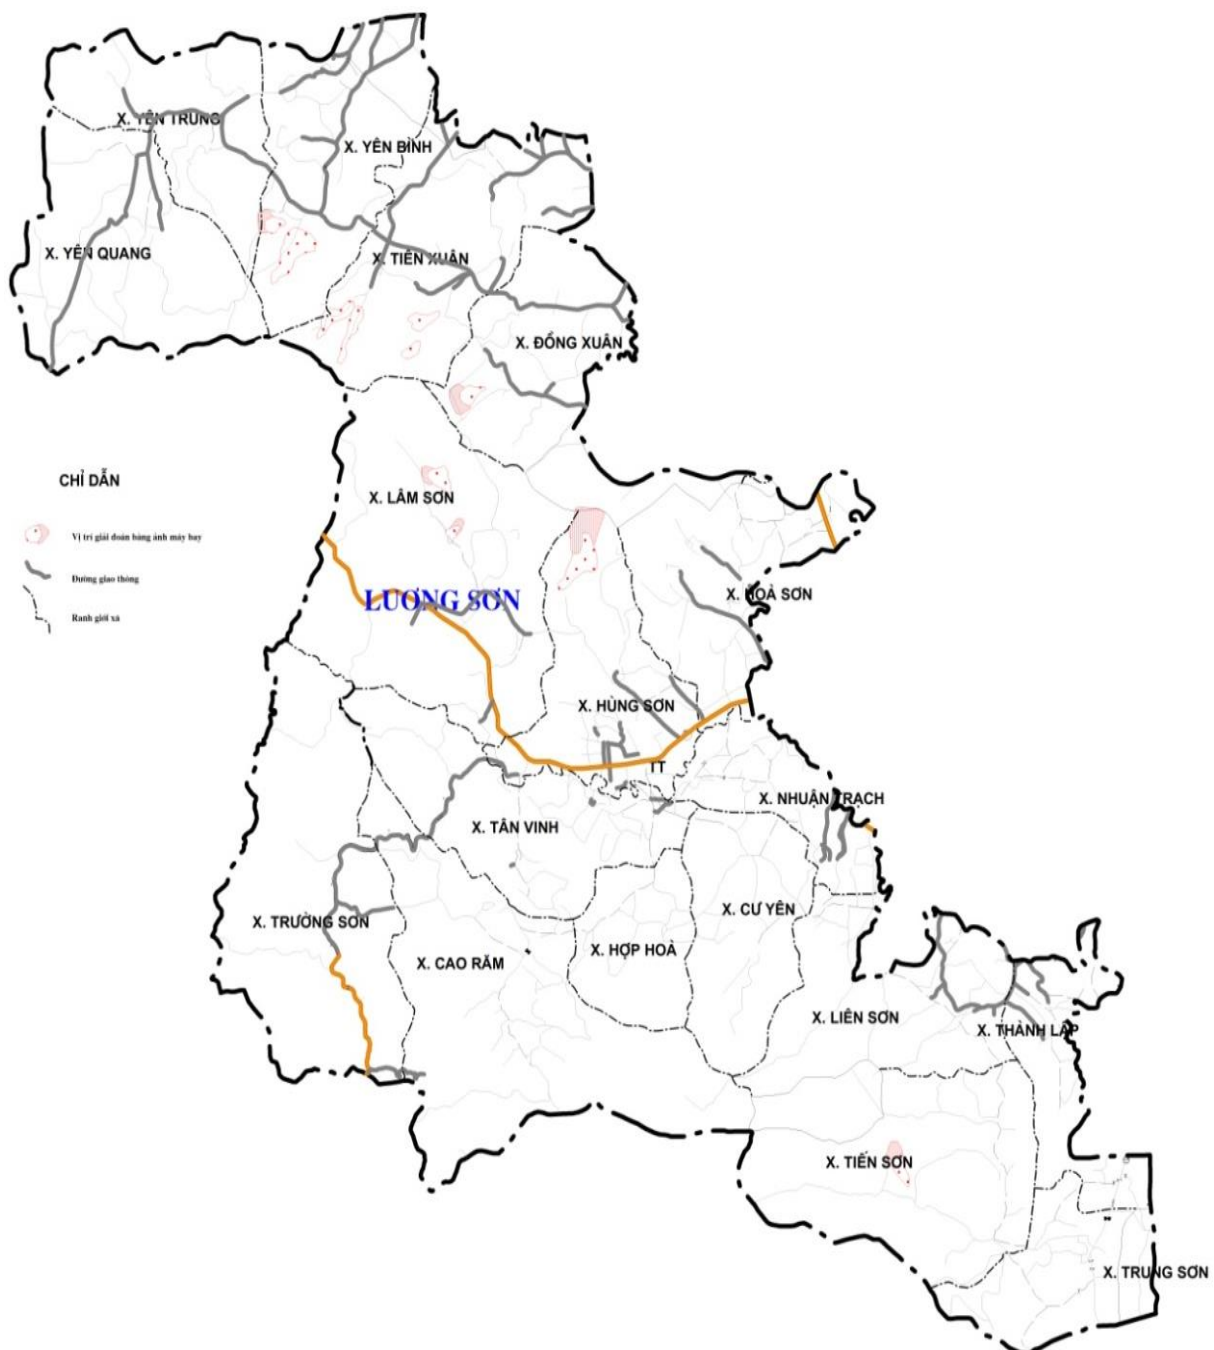
Trên diện tích huyện Lương Sơn đã khảo sát được 6 điểm trượt lở đất đá, tập trung tại các xã Yên Quang, Lâm Sơn, Trường Sơn, Cao Răm và Hoà Sơn; đã giải đoán được 11 vị trí có biểu hiện trượt lở đất đá từ ảnh máy bay, trong đó đã tiến hành kiểm chứng được 08 điểm ngoài thực địa với 3 điểm được xác định chính xác là trượt lở. Hiện trạng TLĐĐ theo kết quả giải đoán ảnh được thể hiện trong Hình 23, và hiện trạng TLĐĐ theo kết quả khảo sát thực địa được thể hiện trong Hình 24.

Hình 23. Sơ đồ phân bố các điểm TLDD trên địa bàn huyện Lương Sơn được điều tra từ giải đoán ảnh máy bay.

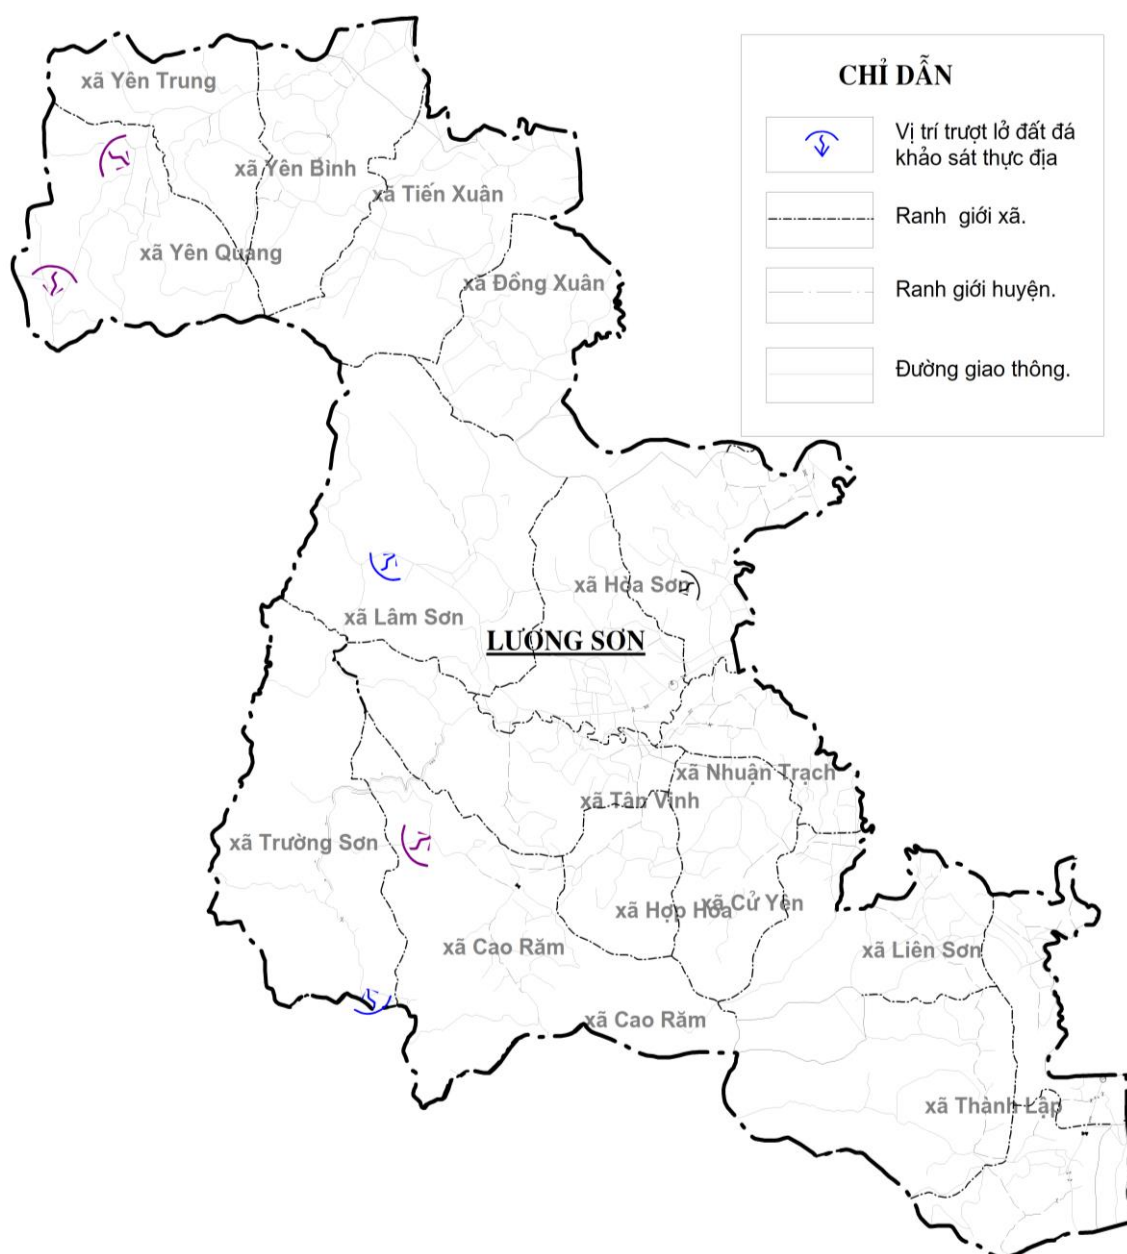
Hình 24. Sơ đồ phân bố các điểm TLDD trên địa bàn huyện Lương Sơn được điều tra từ khảo sát thực địa

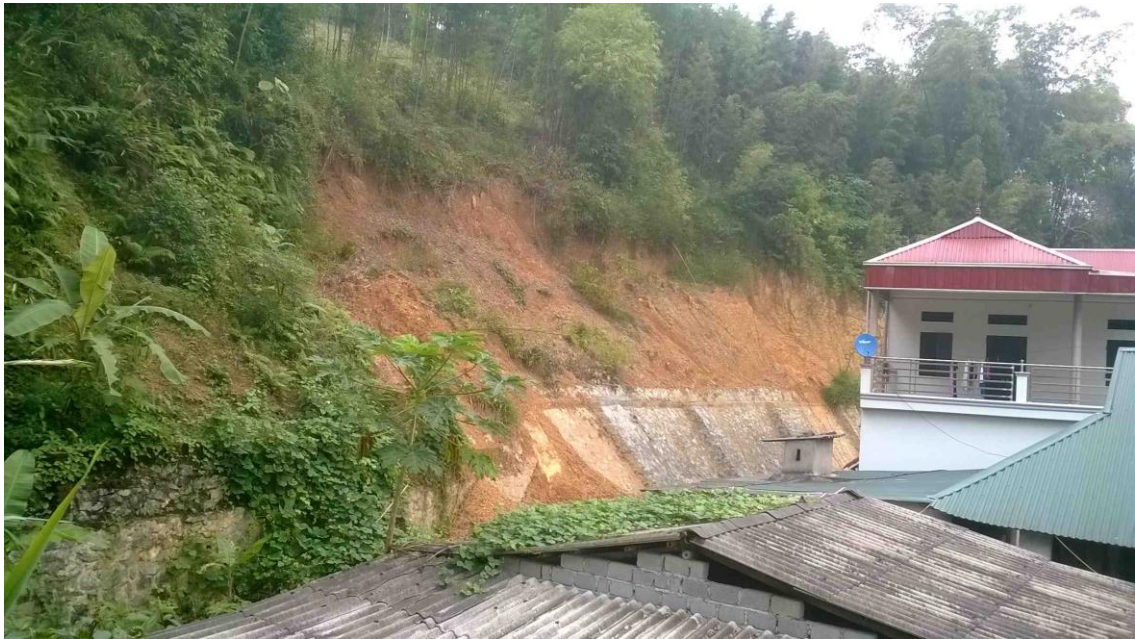
nguy cơ trượt lở tại đây vẫn tiềm tàng. Đặc biệt khi có mưa lớn kéo dài gây nguy hiểm cho người dân.

Hình 25. Điểm trượt lở tại khu vực xóm Trại Mới, xã Tân Vinh, huyện Lương Sơn gây nguy hiểm cho nhà dân

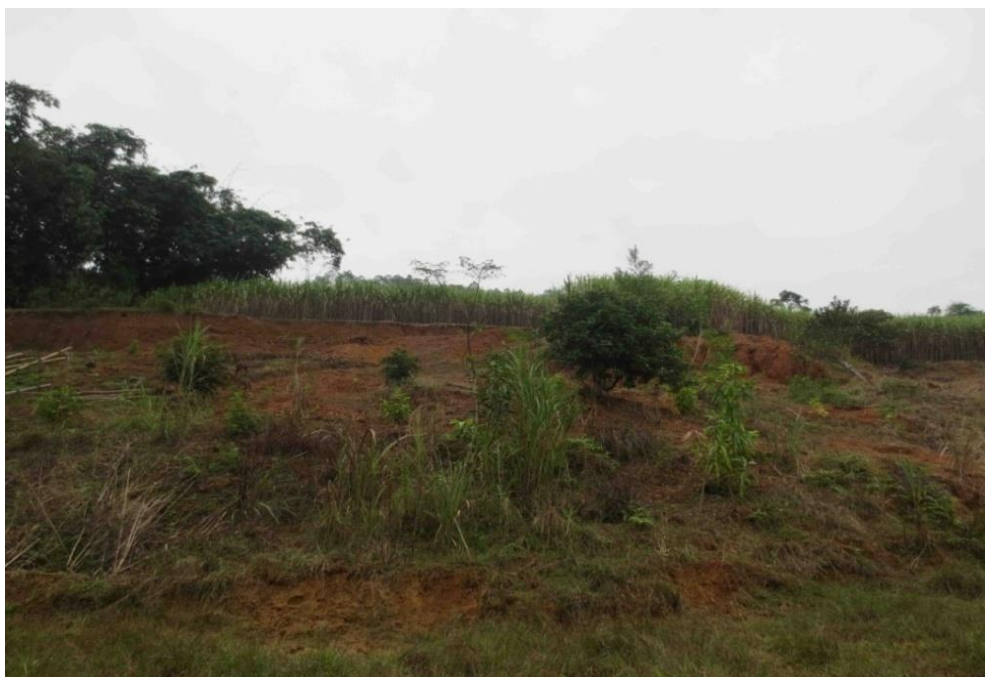
Điểm trượt xảy ra tại xóm Ong 2 xã Nam Phong, huyện Cao Phong. Điểm trượt cách nhà anh Bùi Quang Thục và Bùi Văn Tùng khoảng 15 m. Kích thước khối trượt: rộng chân: 70 m; rộng đỉnh: 50 m; cao: 8 m; dày: 2,5 m; thể tích khối trượt: 1.500 m<sup>3</sup>. Nguyên nhân gây trượt là do trong quá trình làm nhà đã tạo vách taluy cao, độ dốc lớn, hơn nữa vỏ phong hóa dày nên gây ra trượt lở. Trượt lở xảy ra vào năm 2011 nhưng không có thiệt hại về tài sản và tính mạng nhưng nguy cơ trượt lở vẫn rất cao.

Hình 28. Trượt lở đe dọa nhà dân tại khu vực xóm Ong 2, xã Nam Phong, huyện Cao Phong

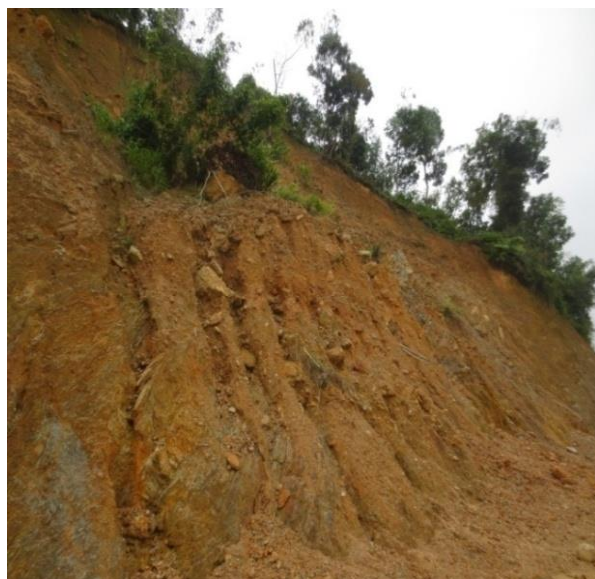
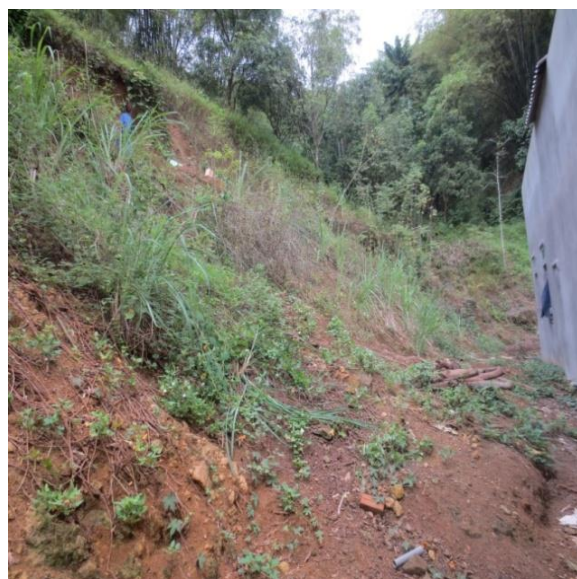
Hình 29. Trượt lở đe dọa nhà dân tại khu vực xóm Mỗ 2, xã Bình Thanh, huyện Cao Phong.

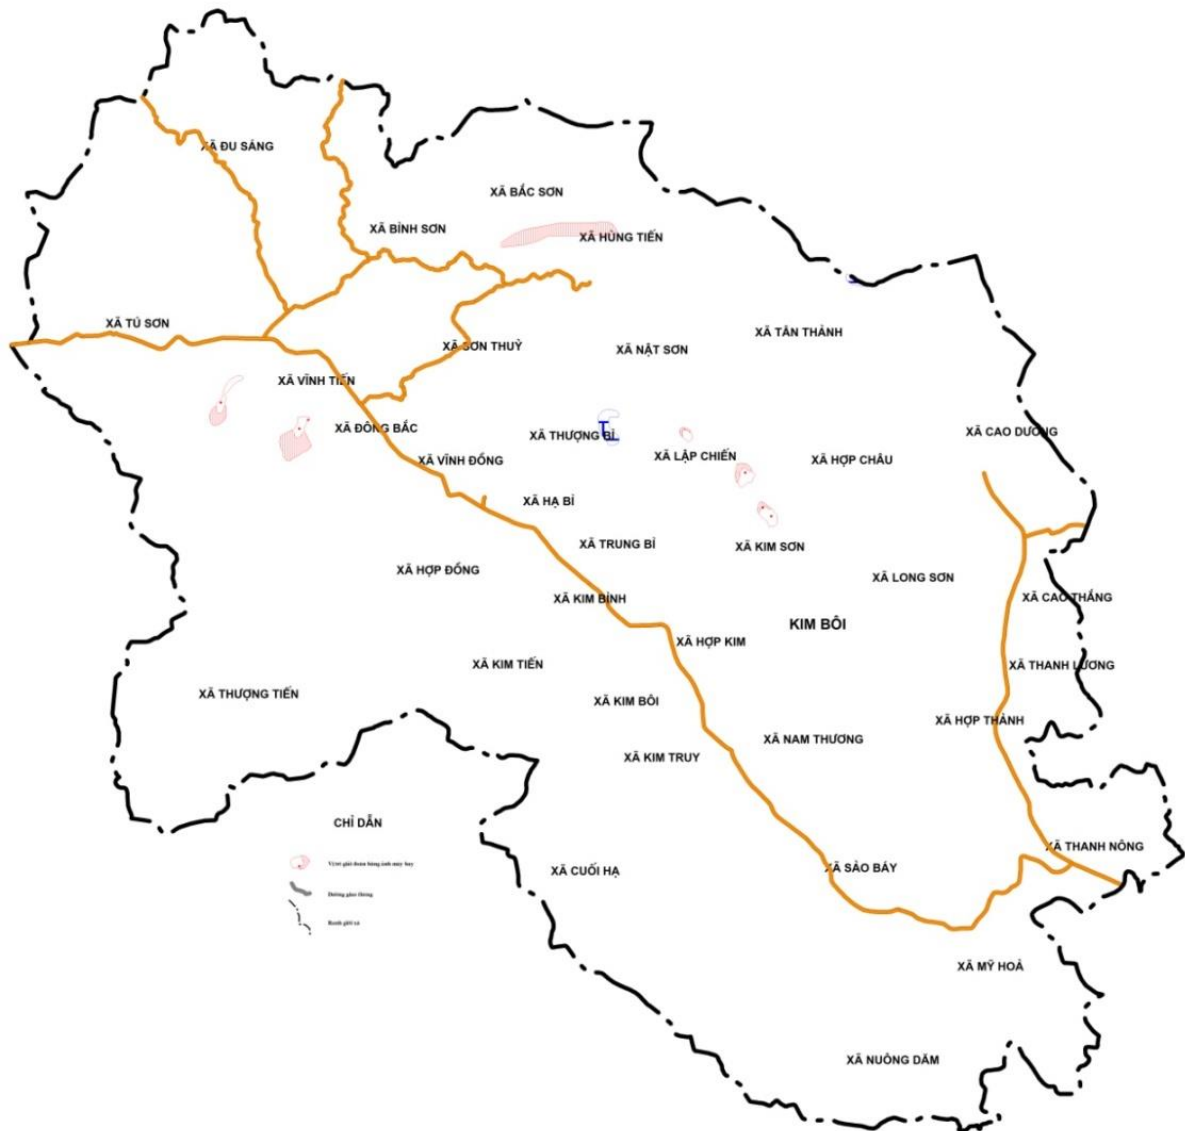
và có 1 điểm được xác định đã xảy ra trượt lở đất đá; đã xác định và khảo sát được 8 điểm trượt lở đất đá, tập trung tại các xã Đông Bắc, Cuối Hạ, Nuông Dăm và Thanh Nông. Hiện trạng TLĐĐ theo kết quả giải đoán ảnh được thể hiện trong Hình 30, và hiện trạng TLĐĐ và các TBĐC liên quan khác theo kết quả điều tra thực địa được thể hiện trong Hình 31.

Hình 30. Sơ đồ phân bố các điểm TLĐĐ trên địa bàn huyện Kim Bôi được điều tra từ giải đoán ảnh máy bay.

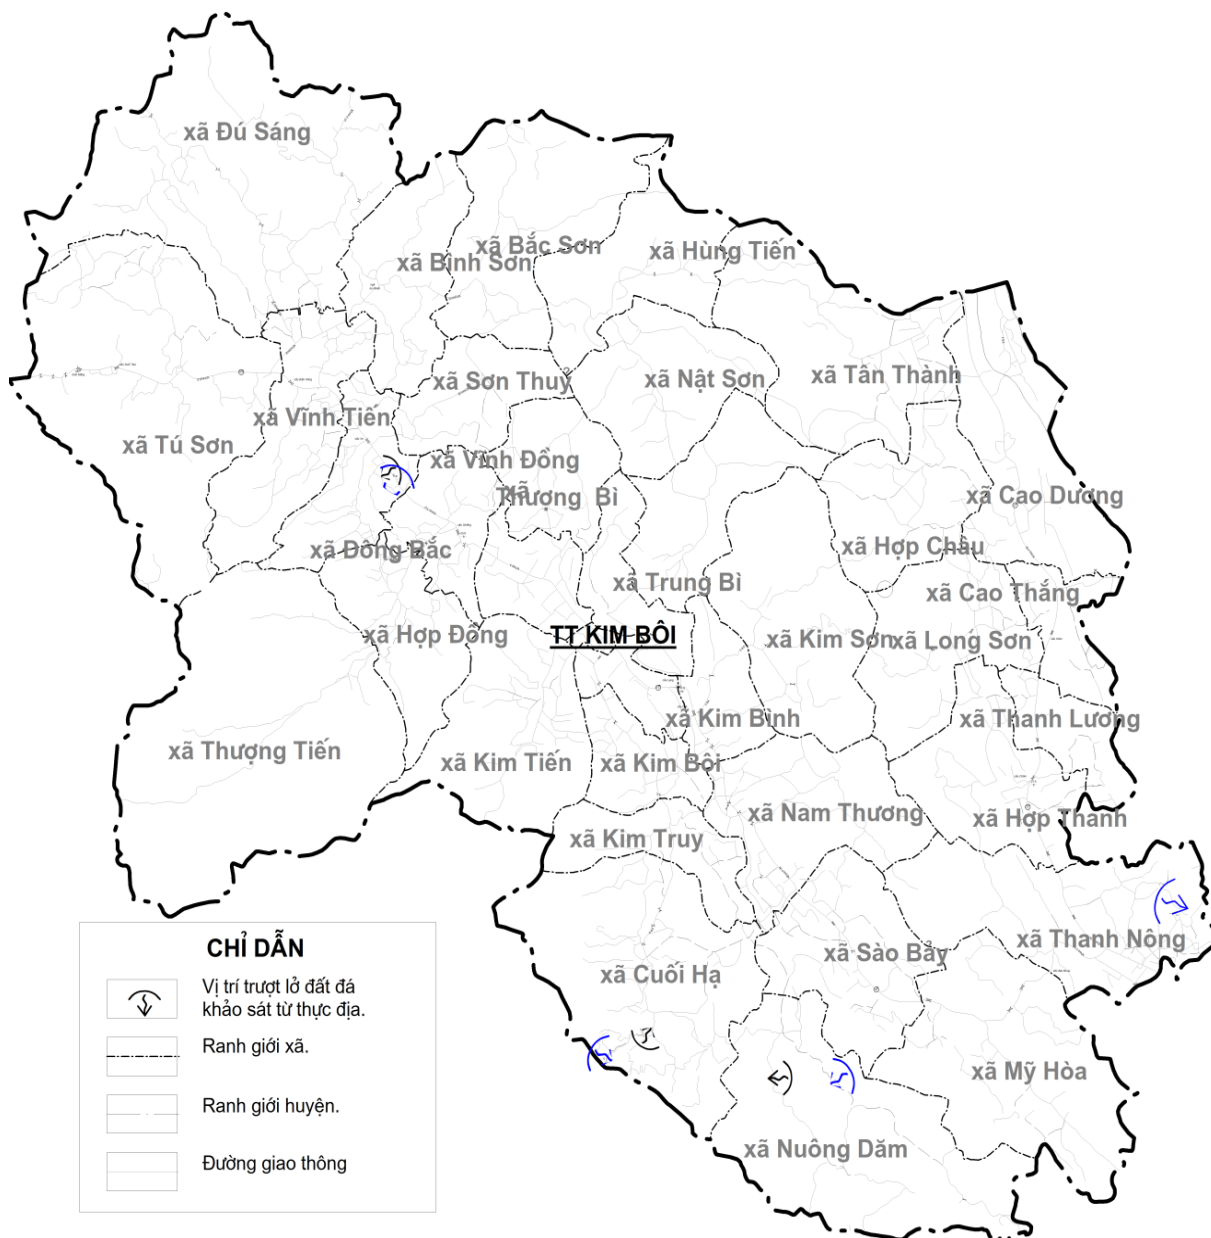
Hình 31. Sơ đồ phân bố các điểm TLDD trên địa bàn huyện Kim Bôi được điều tra từ khảo sát thực địa

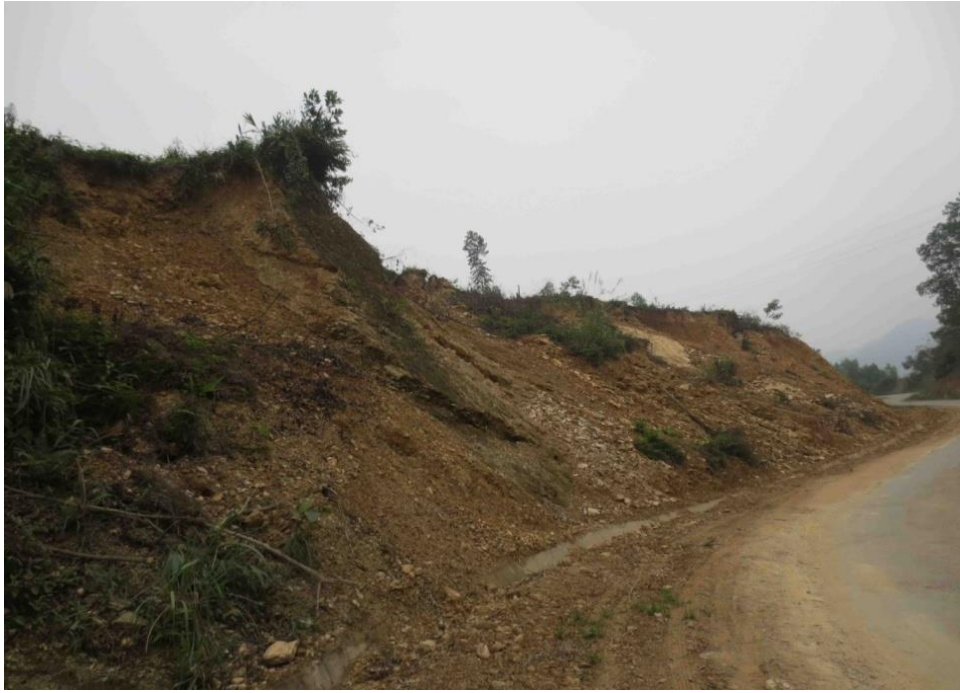
Điểm trượt thuộc xã Dân Hòa, huyện Kỳ Sơn, nằm ngay bên đường giao thông. Nguyên nhân gây ra trượt lở là do xẻ taluy khi làm đường giao thông và đá gốc là đá phiến sét thuộc hệ tầng Sông Bôi bị đập vỡ nứt nẻ mạnh nên hiện tượng trượt lở rất dễ ra. Kích thước khối trượt: rộng chân: 40 m; rộng đỉnh: 30 m; cao: 10 m; dày: 1,5 m; thể tích khối trượt: 630 m<sup>3</sup>. Kiểu trượt hỗn hợp. Hiện tại vết trượt đã được dọn một phần nhưng nguy cơ trượt tiếp vẫn đang rất cao nhất là khi trời có mưa. Cần cảnh báo để người dân phòng tránh.

Hình 34. Điểm trượt tại khu vực xã Dân Hòa, huyện Kỳ Sơn, gây nguy hiểm cho giao thông của người dân

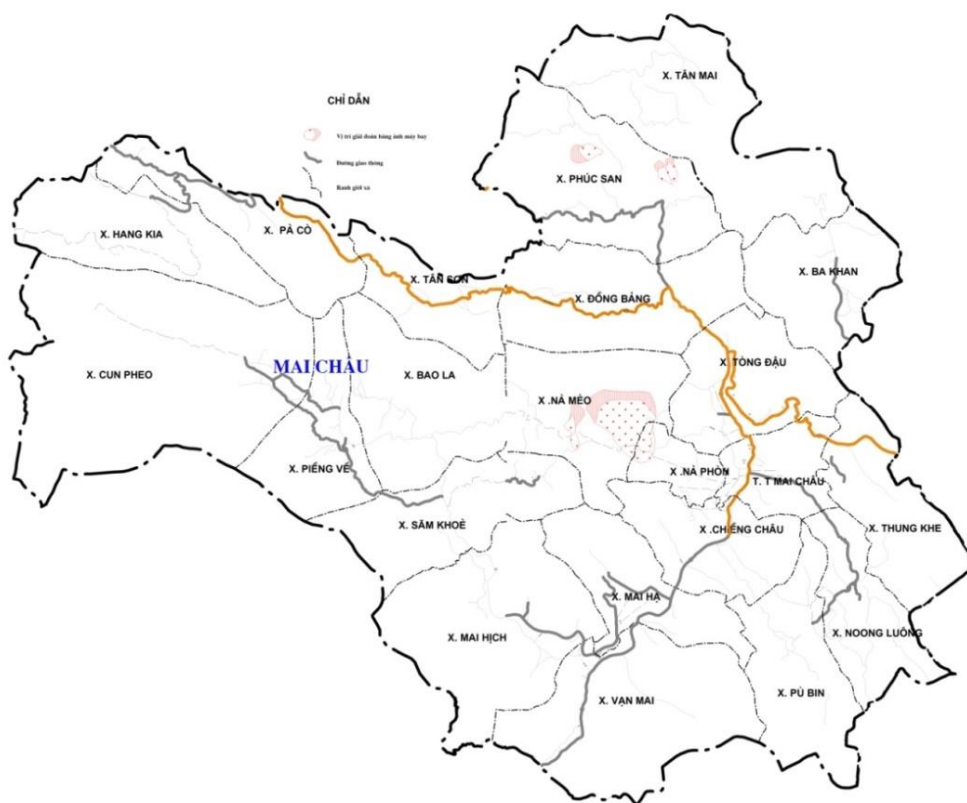
Trên địa bàn huyện Mai Châu đã giải đoán được 05 vị trí có biểu hiện trượt lở đất đá từ ảnh máy bay, trong đó đã tiến hành kiểm chứng được 03 điểm ngoài thực địa và đã xác định cả 03 điểm này đều đã xảy ra trượt lở; đã thu thập được 17 điểm trượt lở đất đá, trong đó có 1 điểm đá đổ đá rơi, tập trung chủ yếu tại các xã Phúc San, Tân Mai, Đồng Bàng, Noong Luông và Sâm Khoè.... Hiện trạng TLĐĐ theo kết quả giải đoán ảnh được thể hiện trong Hình 35, và hiện trạng TLĐĐ theo kết quả khảo sát thực địa được thể hiện trong Hình 36.

Hình 35. Sơ đồ phân bố các điểm TLDD trên địa bàn huyện Mai Châu được điều tra từ giải đoán ảnh máy bay.

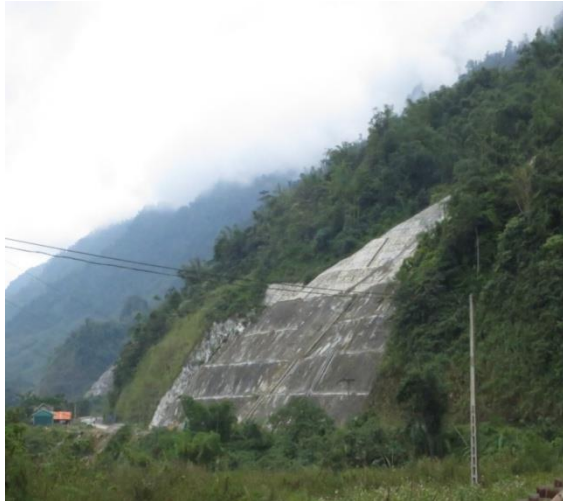
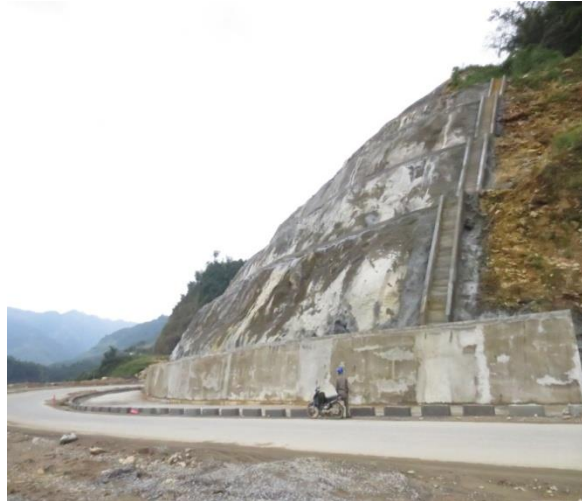
*Hình 37. Trượt lở đe dọa giao thông dọc Quốc lộ 6, thuộc khu vực xã Đồng Bàng, huyện Mai Châu.*

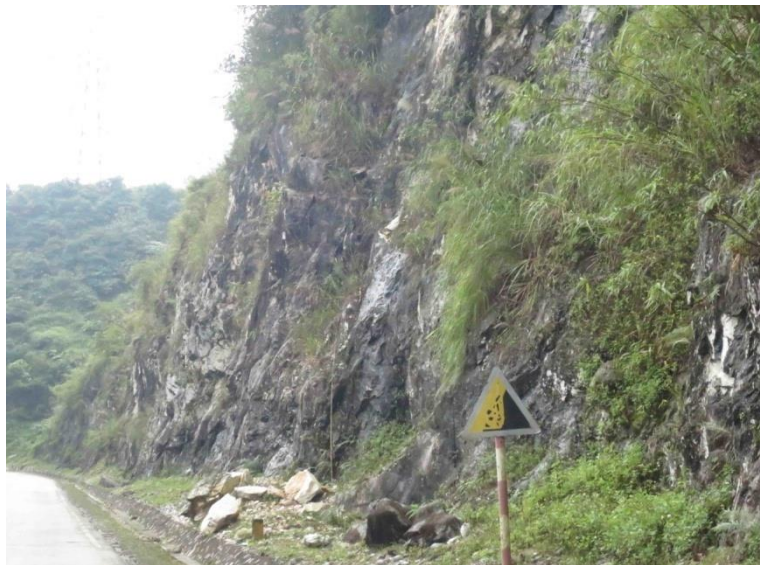
*Hình 38. Điểm đá đổ, rơi thuộc khu vực xã Thung Khe, huyện Mai Châu, gây nguy hiểm cho giao thông.*

tông để giảm thiểu nguy cơ trượt lở tiếp tuy nhiên nguy cơ trượt lở vẫn rất tiềm tàng. Cần phải chú ý để cảnh báo cho người dân. Taluy nằm bên phải quốc lộ 6, cao khoảng 25 m dốc 80° đá gốc là đá vôi thuộc hệ tầng Đồng Giao. Đá bị nứt nẻ dập vỡ mạnh nên nguy cơ đổ, rơi là rất lớn.

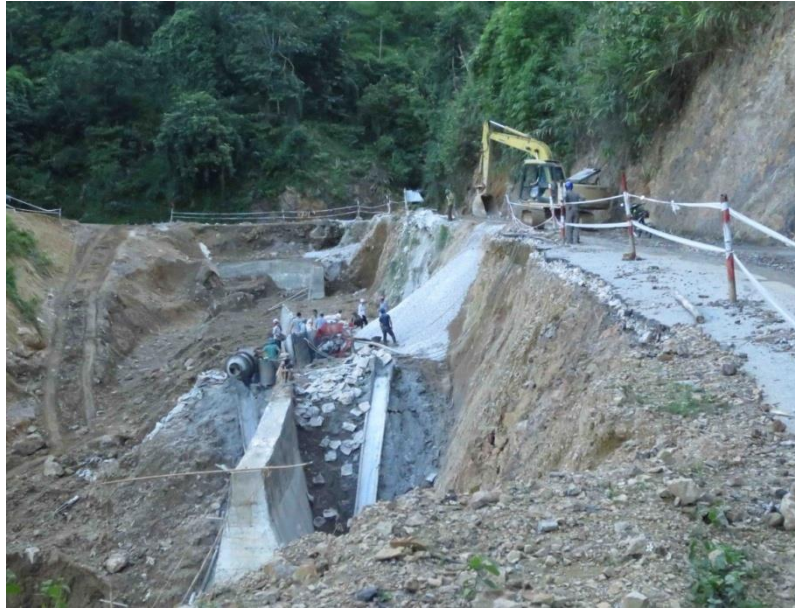
Hình 39. Trượt lở gây sạt đường giao thông tại khu vực xã Tân Mai, huyện Mai Châu

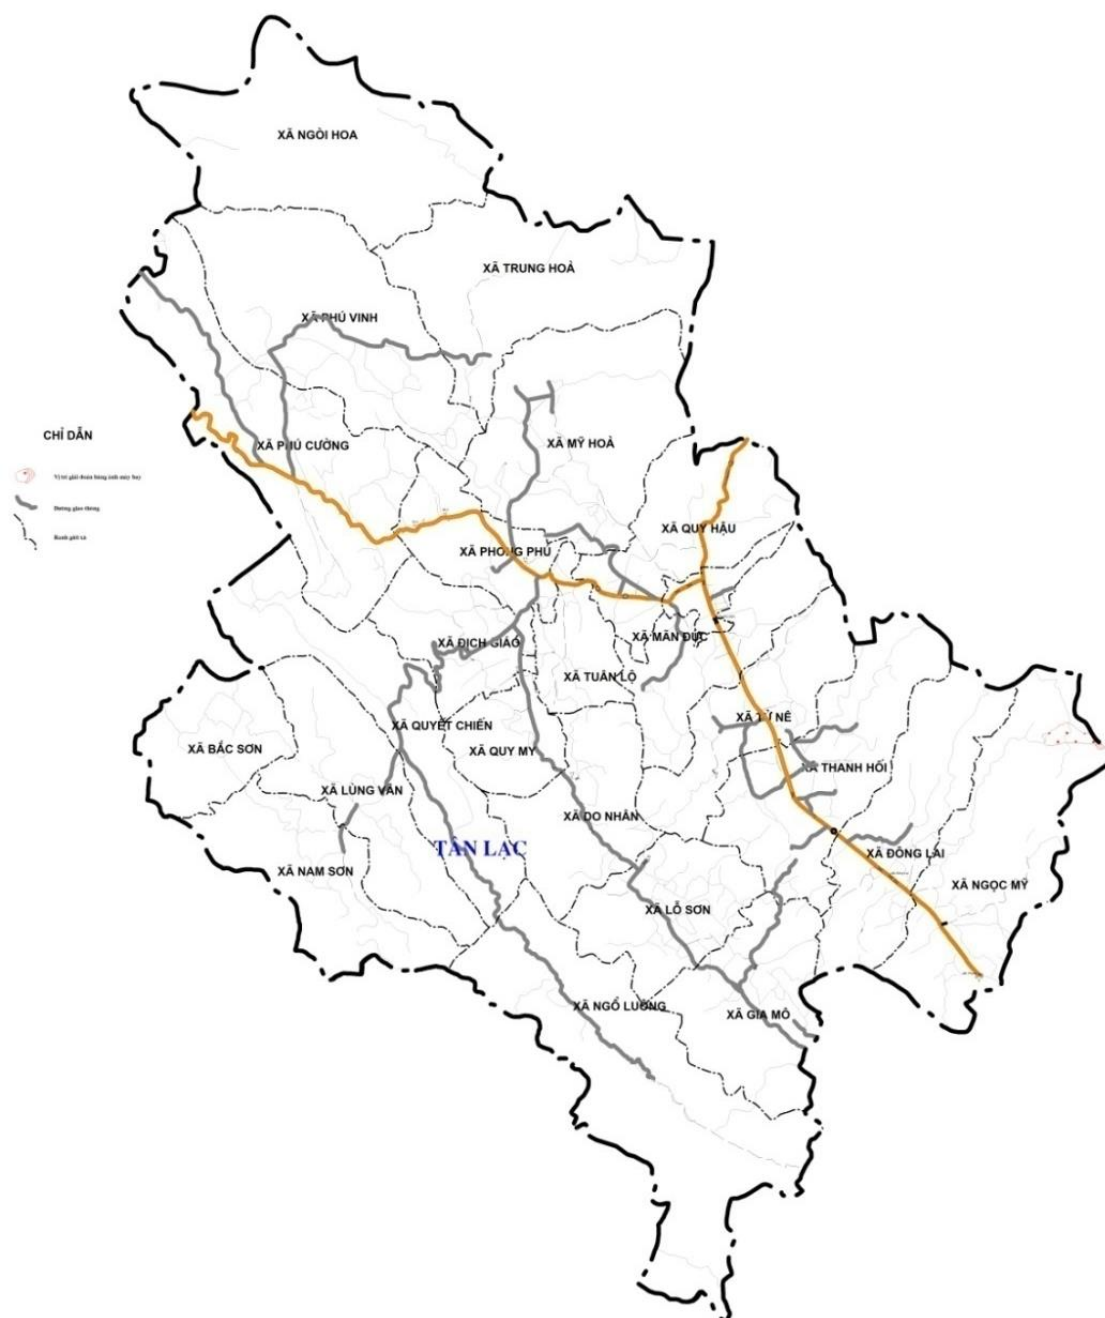
Trên địa bàn huyện Tân Lạc đã giải đoán được 02 vị trí có biểu hiện trượt lở đất đá từ ảnh máy bay. Do địa hình cao, dốc nên tại đây đã không kiểm tra được tại thực địa. Công tác thực địa đã xác định và khảo sát được 11 điểm trượt lở đất đá. Chúng tập trung chủ yếu tại các xã Mãn Đức, Từ Nê, Quý Hậ, Thanh Hội, Ngòi Hoa, Nam Sơn... Hiện trạng TLĐĐ theo kết quả giải đoán ảnh được thể hiện trong Hình 40, và hiện trạng TLĐĐ theo kết quả khảo sát thực địa được thể hiện trong Hình 41.

Hình 40. Sơ đồ phân bố các điểm TLDD trên địa bàn huyện Tân Lạc được điều tra từ giải đoán ảnh máy bay.
