**BÁO CÁO KẾT QUẢ  
ĐIỀU TRA VÀ THÀNH LẬP BẢN ĐỒ  
HIỆN TRẠNG TRƯỢT LỞ ĐẤT ĐÁ TỶ LỆ 1:50.000  
KHU VỰC TỈNH HÒA BÌNH**

**Điều tra, đánh giá và phân vùng cảnh báo nguy cơ  
trượt lở đất đá các vùng miền núi Việt Nam**

**HÀ NỘI - 2015**

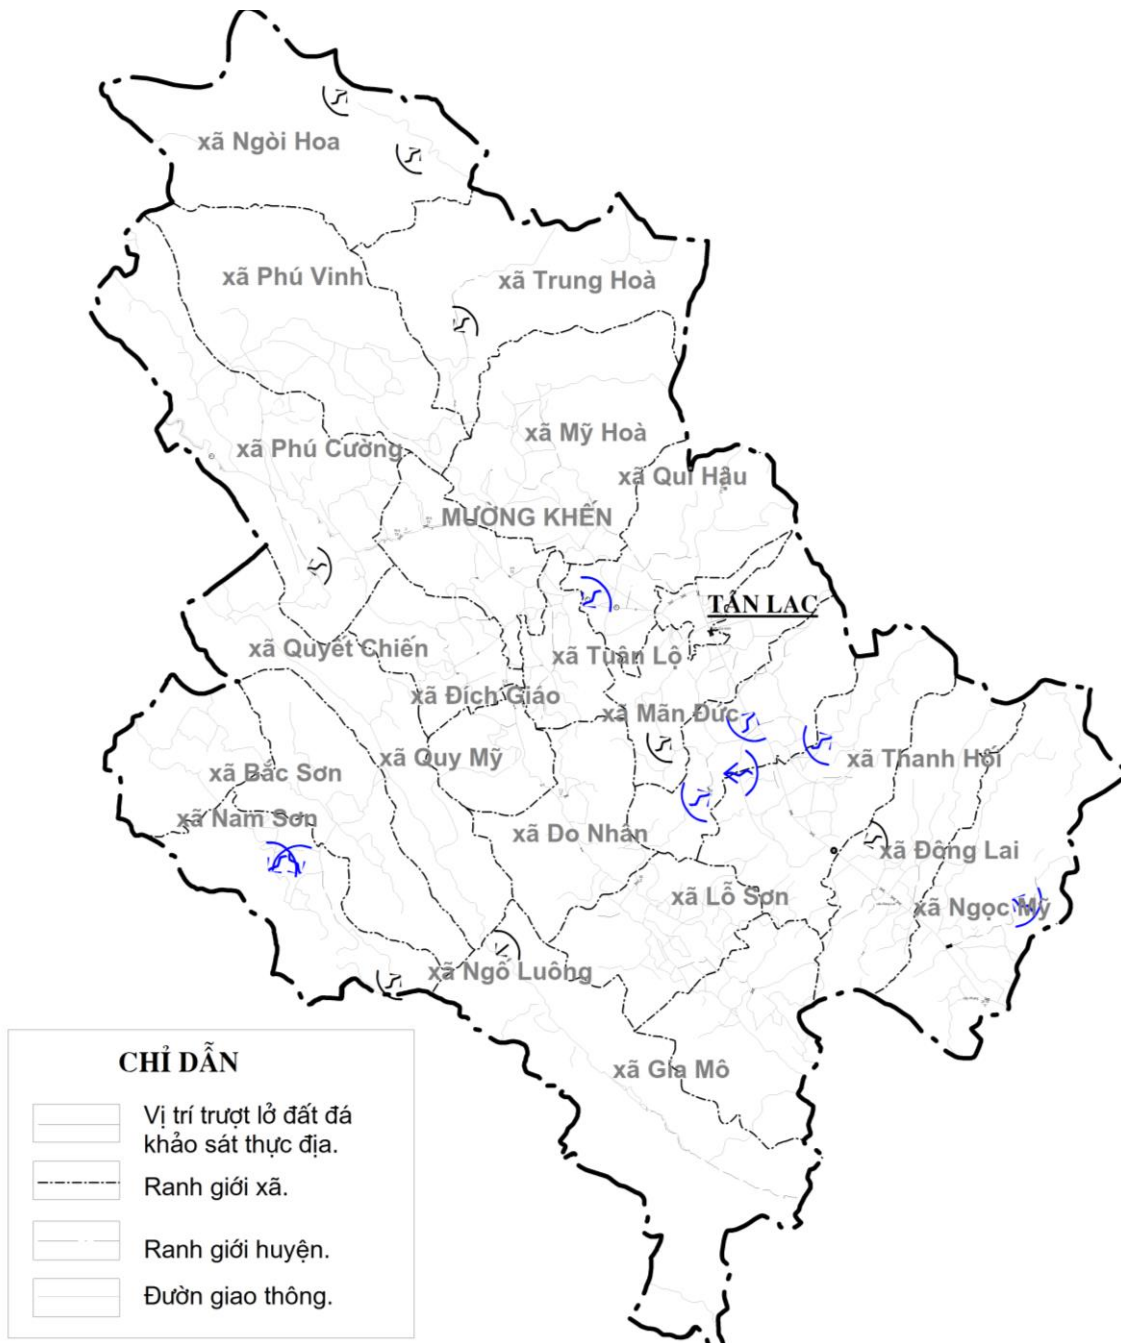
Trên địa bàn huyện Tân Lạc đã giải đoán được 02 vị trí có biểu hiện trượt lở đất đá từ ảnh máy bay. Do địa hình cao, dốc nên tại đây đã không kiểm tra được tại thực địa. Công tác thực địa đã xác định và khảo sát được 11 điểm trượt lở đất đá. Chúng tập trung chủ yếu tại các xã Mãn Đức, Từ Nê, Quý Hậ, Thanh Hội, Ngòi Hoa, Nam Sơn... Hiện trạng TLĐĐ theo kết quả giải đoán ảnh được thể hiện trong Hình 40, và hiện trạng TLĐĐ theo kết quả khảo sát thực địa được thể hiện trong Hình 41.

Hình 41. Sơ đồ phân bố các điểm TLDD trên địa bàn huyện Tân Lạc được điều tra từ khảo sát thực địa

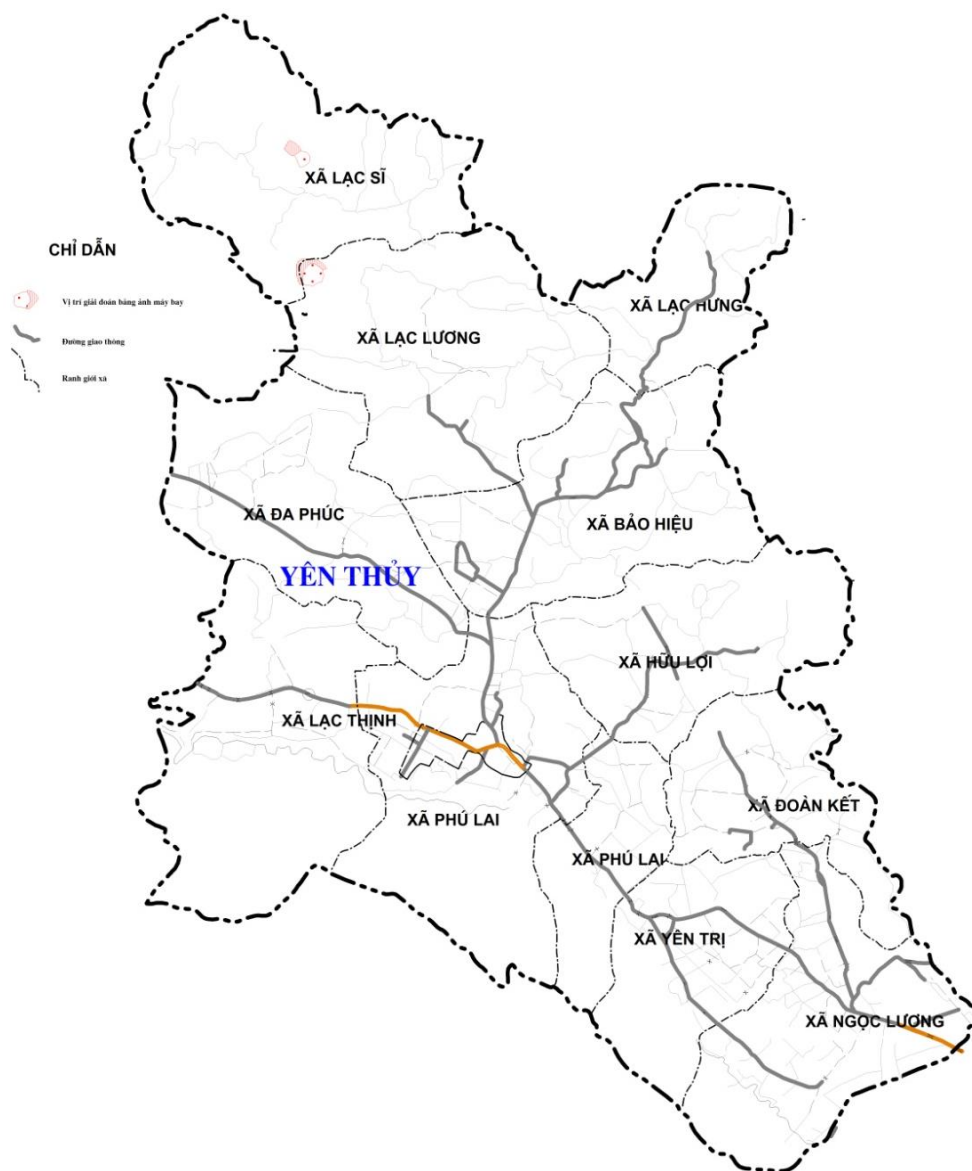
Trên địa bàn huyện Yên Thủy đã giải đoán được 02 vị trí có biểu hiện trượt lở đất đá từ ảnh máy bay, trong đó đã tiến hành kiểm chứng được 02 điểm ngoài thực địa và có 01 điểm được xác định đã xảy ra trượt lở đất đá; đã xác định và khảo sát được 19 điểm trượt lở đất đá, trong đó có 2 điểm đá đổ đá rơi, tập trung chủ yếu tại các xã Lạc Sĩ, Lạc Hưng, Lạc Lương, Bảo Hiệu... Hiện trạng TLĐĐ theo kết quả giải đoán ảnh được thể hiện trong Hình 42, và hiện trạng TLĐĐ theo kết quả khảo sát thực địa được thể hiện trong Hình 43.

Hình 42. Sơ đồ phân bố các điểm TLDD trên địa bàn huyện Yên Thủy được điều tra từ giải đoán ảnh máy bay.

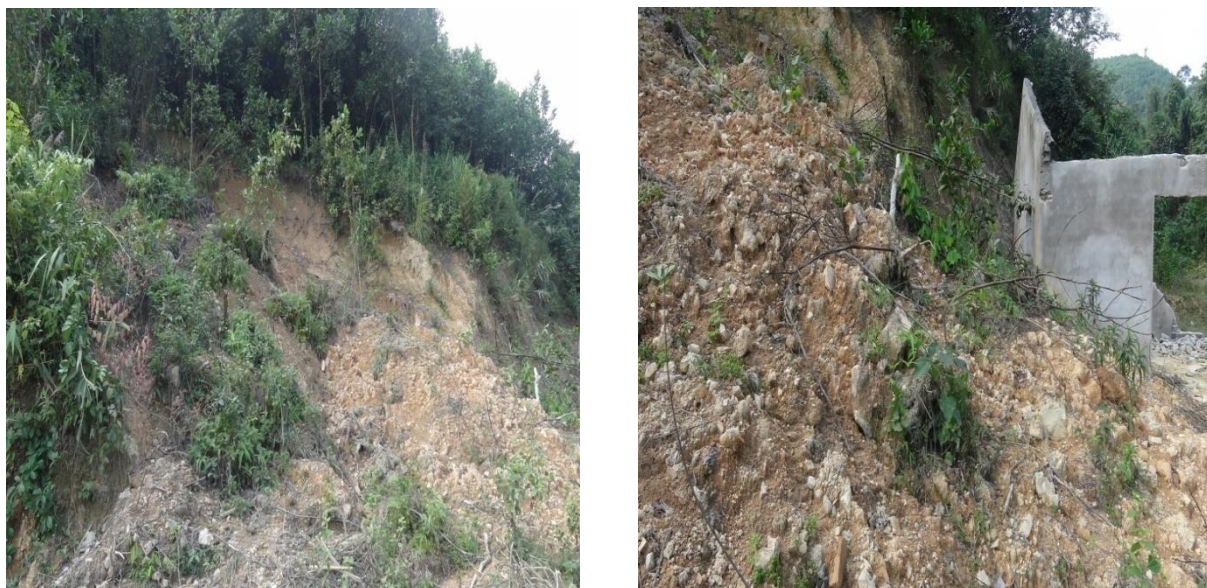
Điểm trượt xảy ra tại xóm Hạ 2 xã Lạc Sỹ, kích thước khối trượt: rộng chân: 25 m; rộng đỉnh: 30 m; cao: 20 m; dày: 3 m; thể tích khối trượt: 1.650 m<sup>3</sup>. Nguyên nhân gây ra trượt là do xẻ taluy làm nhà đã tạo vách dốc, vỏ phong hóa dày mềm bở nên rất dễ trượt khi có mưa. Vết trượt đã phá hủy nhà dân và người dân sống tại đây đã phải chuyển đến nơi khác. Hiện tại vẫn chưa có biện pháp khắc phục.

Hình 44. Trượt lở gây sạt sụp đổ nhà dân tại khu vực xóm Hạ 2, xã Lạc Sỹ, huyện Yên Thủy.

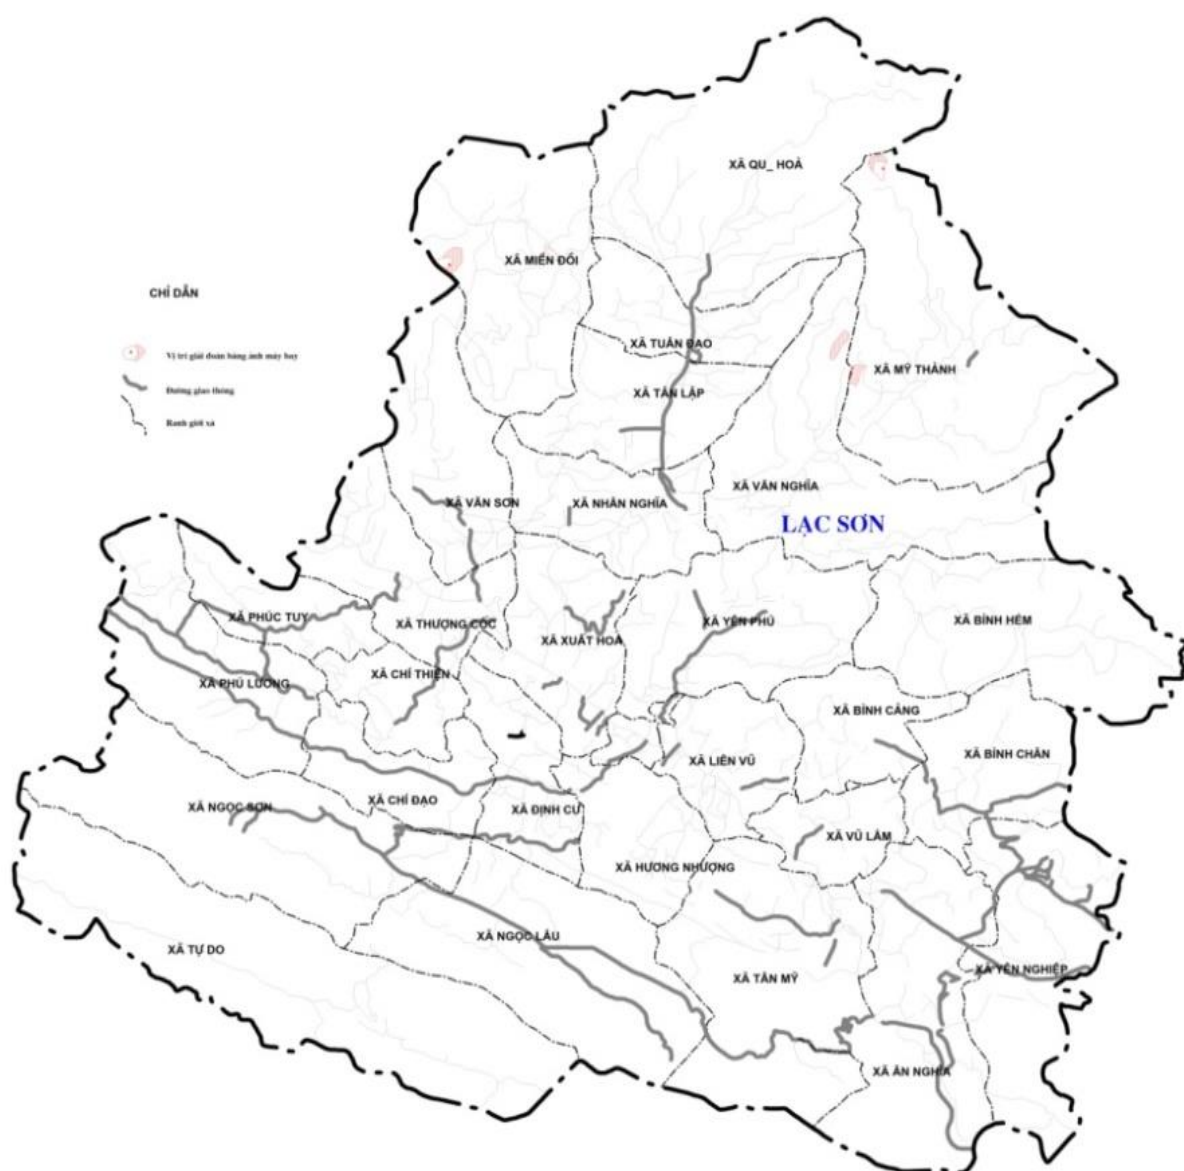
Trên địa bàn huyện Lạc Sơn đã giải đoán được 05 vị trí có biểu hiện trượt lở đất đá từ ảnh máy bay, trong đó đã tiến hành kiểm chứng được 03 điểm ngoài thực địa và có 01 điểm trượt đã được xác định đã xảy ra trượt lở đất đá; đã thu thập được 18 điểm trượt lở đất đá, trong đó có 1 điểm đá đổ, đá rơi, tập trung chủ yếu tại các xã Quý Hoà, Mỹ Thành, Tân Mỹ, Văn Nghĩa, Thượng Cốc, Liên Vũ. Hiện trạng TLĐĐ theo kết quả giải đoán ảnh được thể hiện trong Hình 45, hiện trạng TLĐĐ theo kết quả khảo sát thực địa được thể hiện trong Hình 46.

Hình 45. Sơ đồ phân bố các điểm TLDD trên địa bàn huyện Lạc Sơn được điều tra từ giải đoán ảnh máy bay.

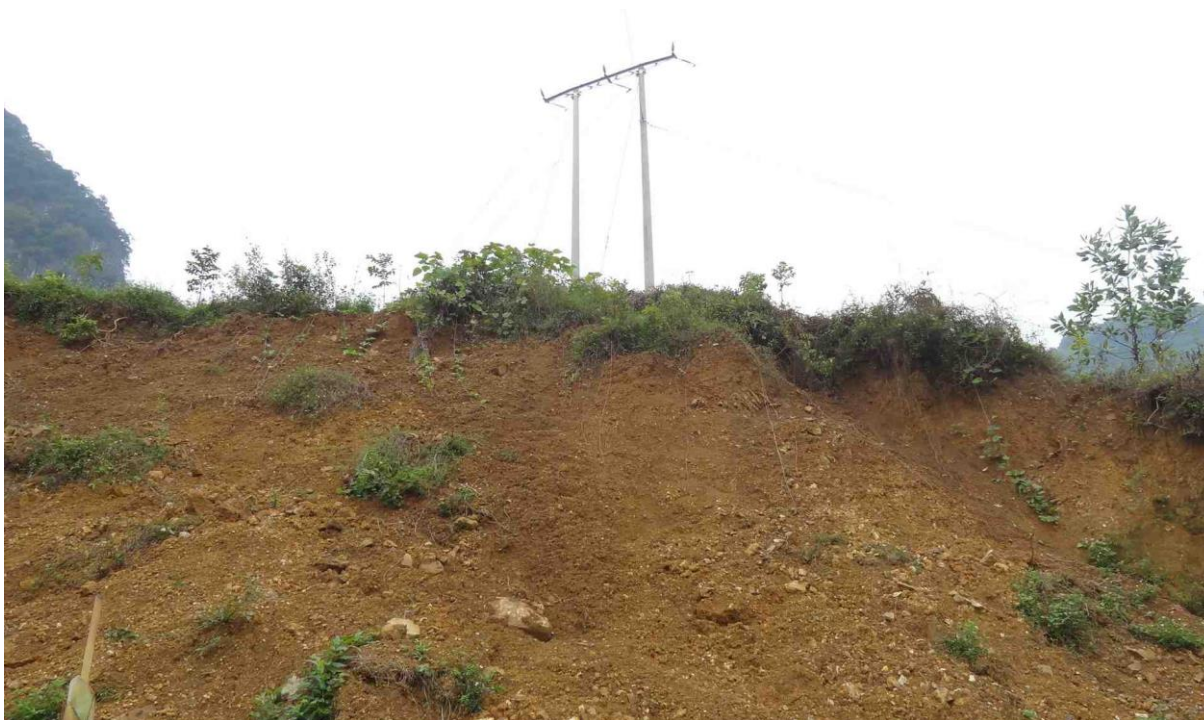
Kích thước khối trượt: rộng chân: 26 m; rộng đỉnh: 30 m; cao: 20 m; dày: 4 m; thể tích khối trượt: 2.240 m<sup>3</sup>. Nguyên nhân gây ra trượt là do xẻ taluy làm đường đã tạo vách dốc, vỏ phong hóa dày mềm bở nên rất dễ trượt khi có mưa. Vết trượt gây nguy hiểm cho mạng lưới điện trong địa bàn xã Quý Hòa. Hiện tại vẫn chưa có biện pháp khắc phục.

Hình 47. Trượt lở gây nguy hiểm cho mạng lưới truyền tải điện tại khu vực xóm Rọi, xã Quý Hòa, huyện Lạc Sơn.

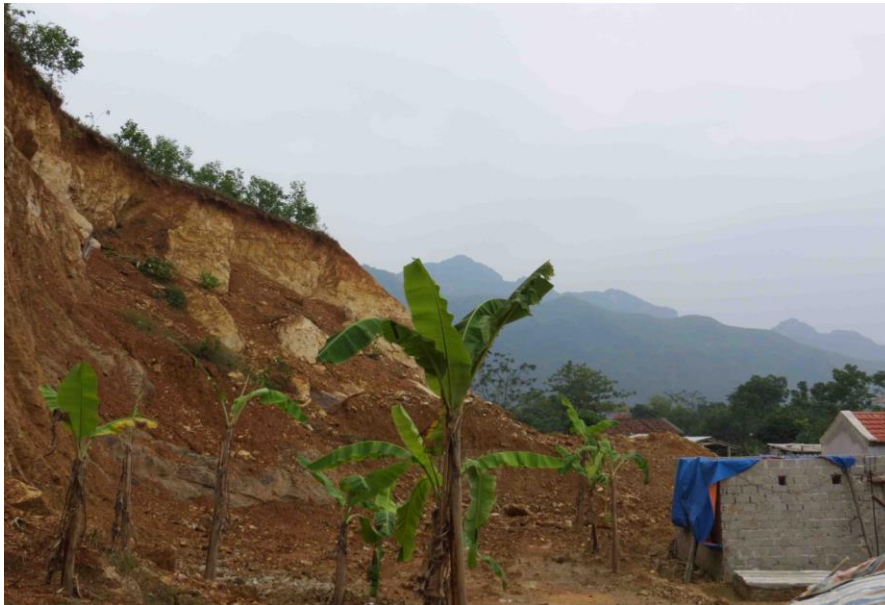
Hình 49. Trượt lở gây nguy hiểm cho nhà dân tại khu vực thôn Mạnh Tiến 2, xã Yên Bồng, huyện Lạc Thủy.
