**BÁO CÁO KẾT QUẢ  
ĐIỀU TRA VÀ THÀNH LẬP BẢN ĐỒ HIỆN  
TRẠNG TRƯỢT LỞ ĐẤT ĐÁ TỶ LỆ 1:50.000  
KHU VỰC MIỀN NÚI TỈNH LAI CHÂU**

**Điều tra, đánh giá và phân vùng cảnh báo nguy cơ  
trượt lở đất đá các vùng miền núi Việt Nam**

**HÀ NỘI - 2014**

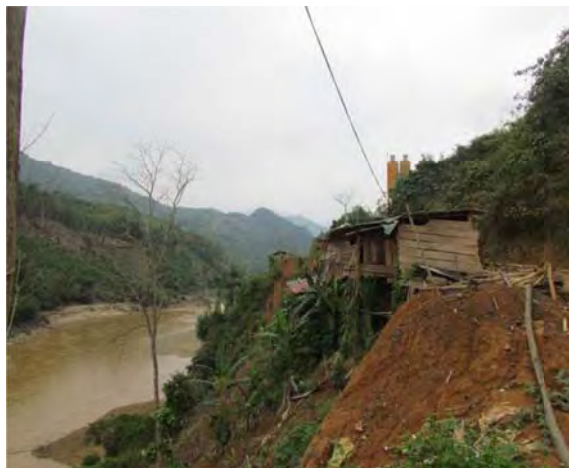
Hình 7. Một nhà dân tạm bợ chênh vênh bên bờ Sông Đà ở xã Mường Mô, huyện Mường Tè.

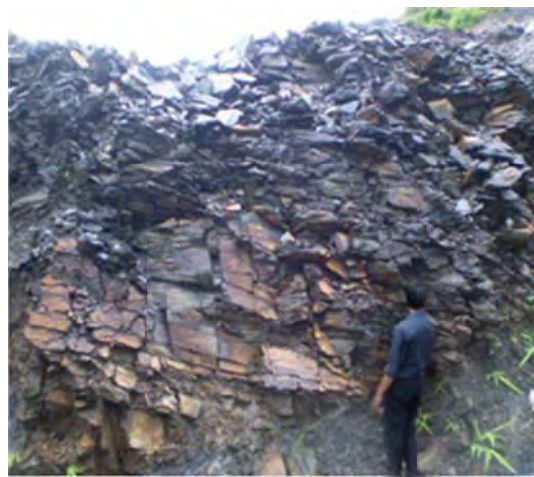
Hình 9. Đá phiến sét đen láng bóng bị nứt nẻ, dập vỡ của hệ tầng Lai Châu, dọc đới đứt gãy Điện Biên - Lai Châu tại khu vực bản Chợ, xã Lê Lợi, Nậm Nhùn.

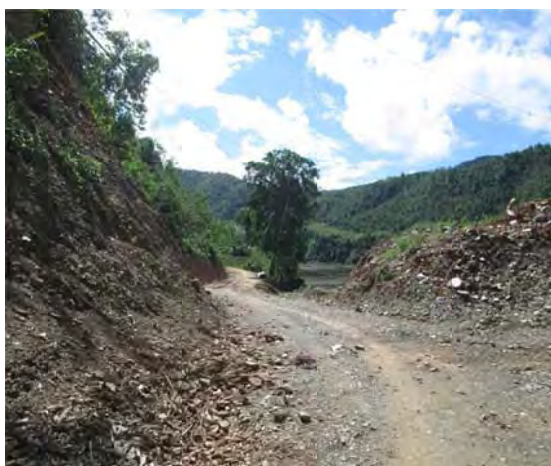
Đặc điểm khối trượt xảy ra vào mùa mưa các năm, đặc biệt là trong những trận mưa lớn kéo dài. Đoạn đường này nằm cạnh bản Đơn Lạt, mặt đường có độ cao 319m, vách taluy cao 20m, địa hình dốc  $40^\circ$  về phía Tây. Khối trượt nằm trong đá phiến sét sericit của hệ tầng Nậm Cười ( $S_2-D_{1nc}$ ) thuộc đới phá hủy cà nát, phong hóa không đồng đều, nứt nẻ mạnh. Ranh giới của khối trượt với đất đá xung quanh về phía Bắc khá rõ ràng biểu hiện qua đá bị dập vỡ và đảo lộn thể nằm, ranh giới phía Nam ổn định dần. Khối trượt theo cơ chế nứt - sụt - trượt, kiểu trượt hỗn hợp.

Hình 29. Khối trượt nằm trong đèo phá hủy, cà nát đập vỡ mạnh gây hỏng nặng toàn bộ đoạn đường dài 200m.

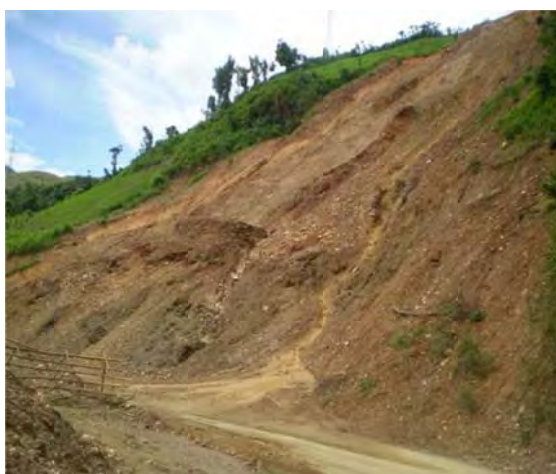
Nguyên nhân trượt bước đầu sơ bộ xác định do mở đường tạo vách taluy cao, lại nằm trên đới đứt gãy sâu Sông Đà đất đá bị đập cà nát mạnh, trên thân khối trượt lại xuất hiện nước ngầm.

Khối trượt tràn xuống đường và có nguy cơ phá hỏng đường.

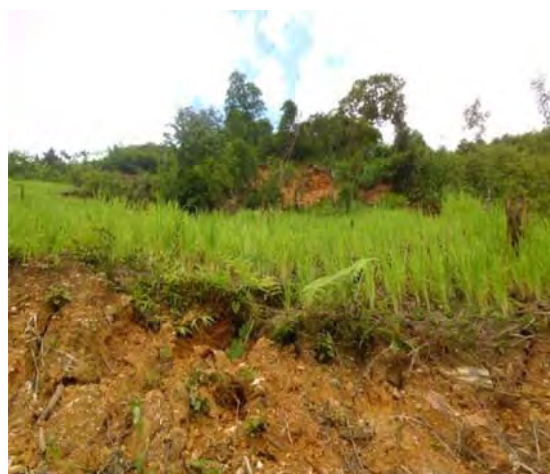
Trên đỉnh xuất hiện nhiều vết nứt lớn có khả năng trượt lở xảy ra tiếp.

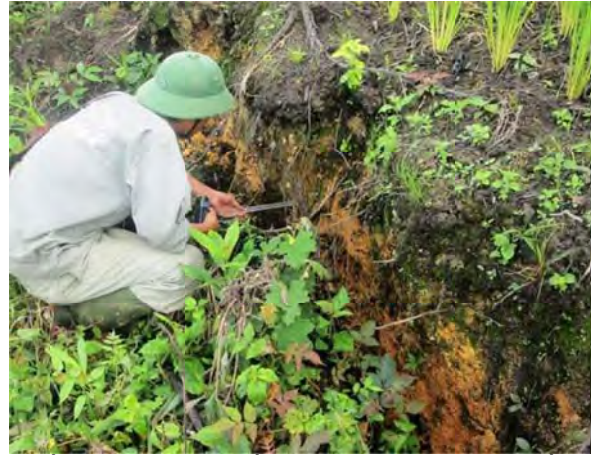
50°. Khối trượt có chiều rộng chân 200m, rộng tại đỉnh 400m, chiều dài 1.200m, chiều dày ước tính khoảng 10m. Thể tích ước tính vật liệu đã trượt xuống suối Nậm Vòi 3.600.000m<sup>3</sup>.

Quang cảnh khối trượt chảy dạng lòng máng. Vết nứt trên đỉnh khối trượt có nguy cơ trượt tiếp.  
 Hình 37. Một số hình ảnh trượt lở tại khối trượt bản Pẻ Ngoài (LC.004264.L4)

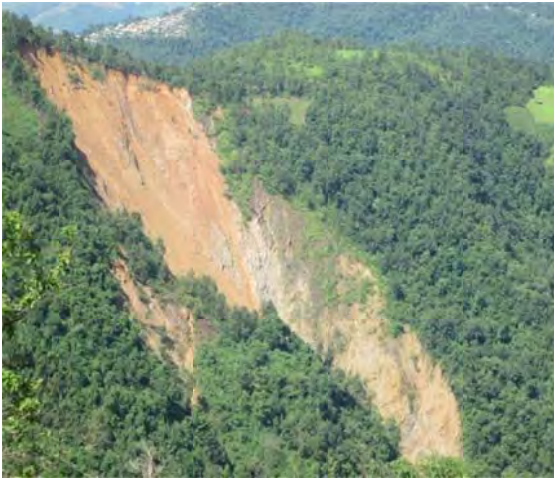
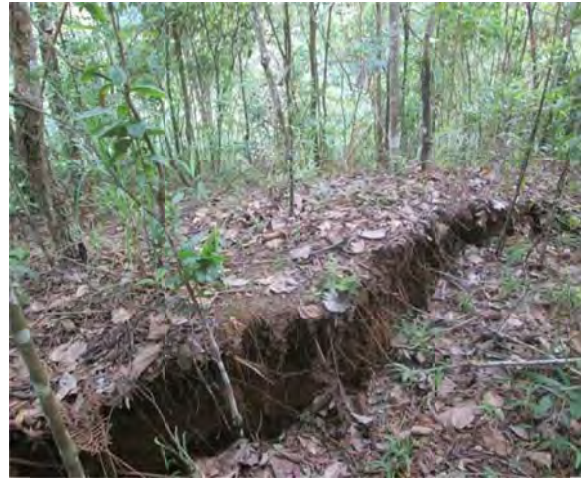
Tây Bắc - Đông Nam đất đá nứt nẻ đập vỡ phong hóa mạnh, trong các năm qua trượt xảy ra liên tục. Hiện tại năm 2013 trượt tiếp tục xảy ra và cách đỉnh khối trượt 20m, quan sát thấy nhiều vết nứt rộng 0,5m tạo thành 2 bậc địa hình, kéo dài 200m, chiều sâu không quan sát được. Dự báo khối trượt này khi gặp mưa lớn kéo dài sẽ tiếp tục trượt và khả năng gây lũ bùn đá suối Nậm Đong.

Quang cảnh khối trượt chảy dạng lòng máng với sườn dốc.

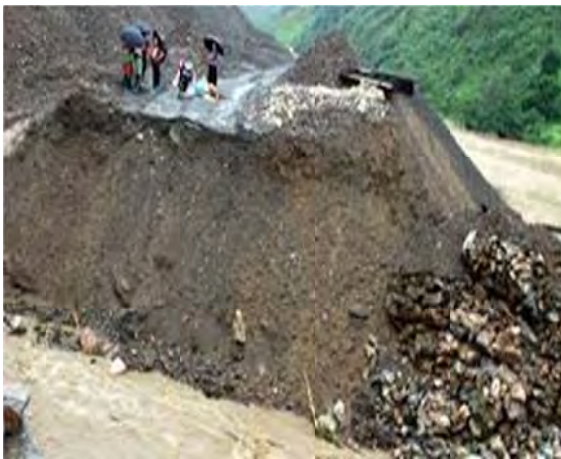
Vật liệu sau lũ quan sát được trên bề mặt suối gồm tảng lẫn, khối tảng kích thước 0,2 - 2m, cuội sỏi, cây cối nằm chổng chơ theo hướng dòng chảy. Ở hạ nguồn tập trung chủ yếu là các vật liệu trầm tích hạt có kích thước nhỏ.

Hình 40. Quang cảnh lũ ống cuốn trôi cầu Nậm Hợ.

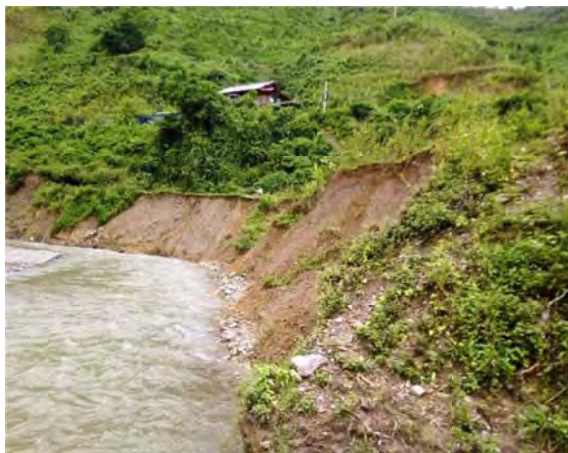
Qua khảo sát khu vực huyện Sìn Hồ đã xác định được 12 vị trí xảy ra xói lở bờ sông, suối tập trung chủ yếu dọc các bờ sông Nậm Na, suối Hoàng Hồ, Nậm Cày, Nậm Mạ với quy mô trung bình và nhỏ.

Hình 42. Quang cảnh xói lở bờ suối Nậm Cày đoạn Chiềng Chăn 4, xã Chăn Nua.

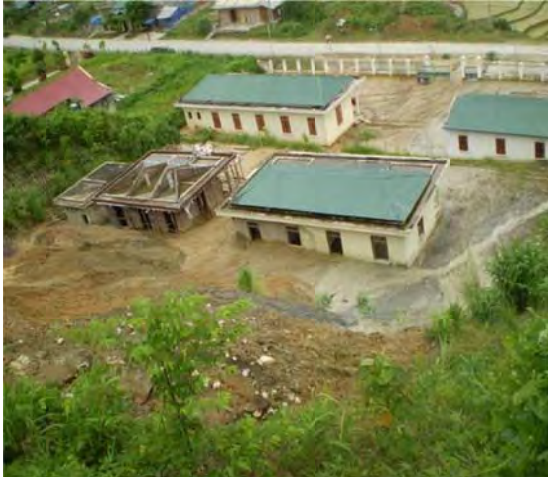
Trượt đất tại đây xảy ra mạnh mẽ năm 2013 (sau khi bạt taluy làm nhà dờ dang). Hiện tại trên thân trượt xuất hiện nước ngầm chảy thành dòng chảy đất đã lấp cao 1m toàn bộ 2 nhà mới xây và chảy ra QL12. Dự báo vẫn còn tiếp diễn phức tạp (Hình 48).

Quang cảnh khối trượt tràn đất đá xuống nhà làm việc của ban quản lý đường bộ 3 Lai Châu.

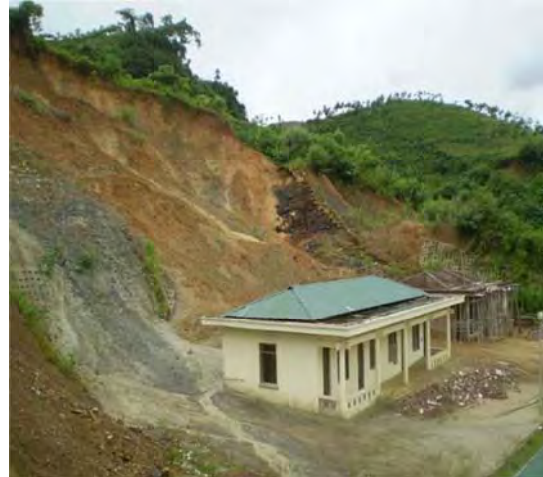
Do san nền nhà trên đới đá đập vỡ phong hóa mạnh của đứt gãy, toàn bộ khu nhà vừa xây xong đã bỏ hoang.

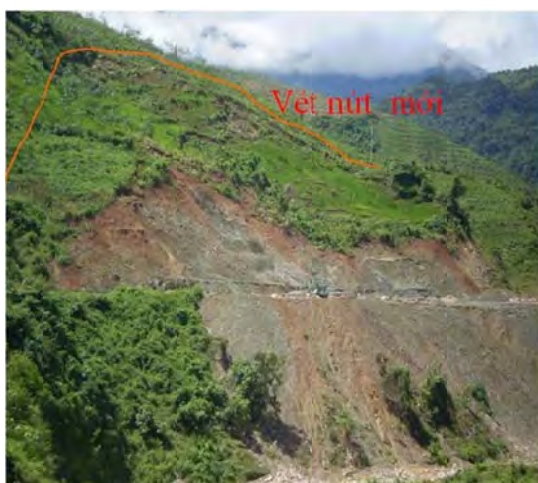
Tại vách taluy dương ở độ cao 290m phát sinh một vết trượt hình phễu ngược, hướng trượt  $280^\circ$ , kiểu trượt hỗn hợp. Khối trượt có chiều rộng chân 160m, đỉnh rộng 100m, chiều dài 60m, chiều dày ước tính khoảng 20m. Quy mô khối trượt đặc biệt lớn khoảng  $136.000\text{m}^3$ .

Quang cảnh khối trượt đã xuất hiện vách nứt mới

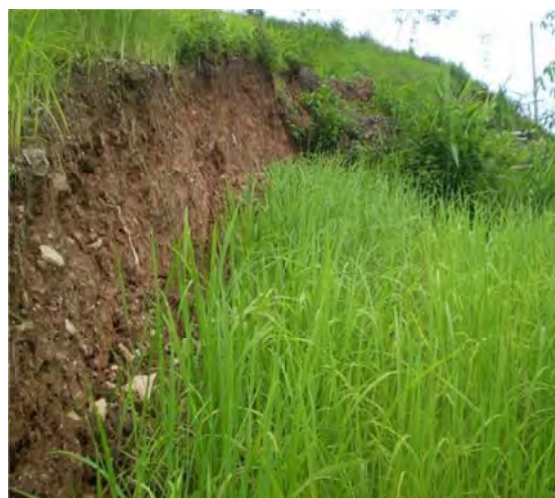
Trên đỉnh khối trượt đã xuất hiện nhiều vết nứt mới có nguy cơ trượt lở.

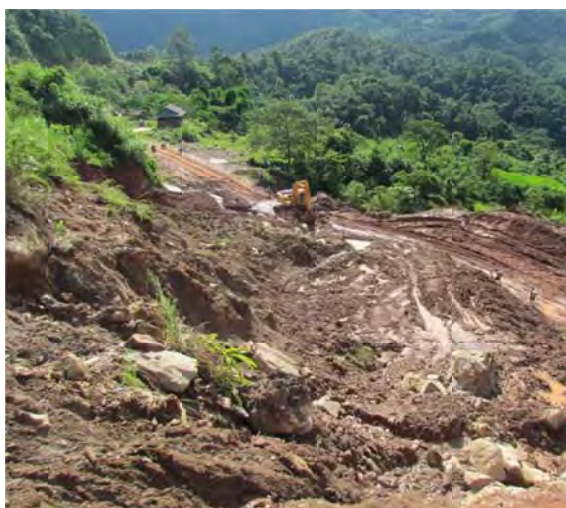
Quang cảnh khối trượt tại bản Tà Ghênh nhìn từ trên cao.

Hiện tại Công ty quản lý đường bộ 3 Lai Châu đang bóc xúc phân đất đá trượt xuống đường để giải phóng giao thông, kiến nghị biện pháp xử lý bằng cách xây cầu cạn bắc qua đoạn xảy ra trượt lở (Hình 51)

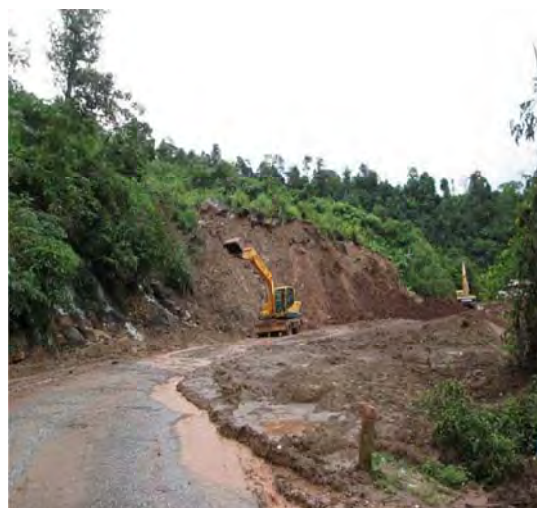
Máy xúc đang dọn đất đá trượt xuống đường giao thông.

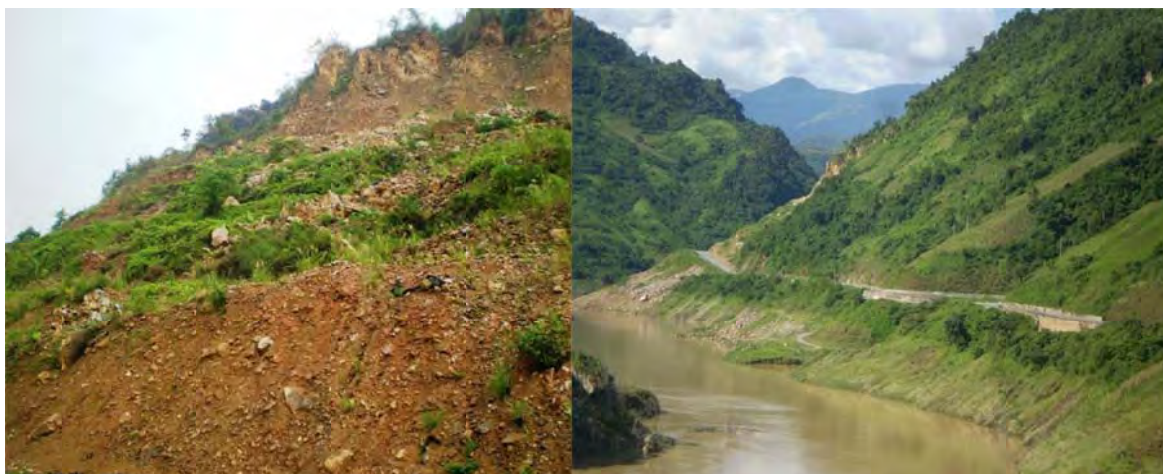
Hiện tại, phía chân khối trượt ở đường đã gia công bạt thoải vách taluy, trên bề mặt khối trượt đã xây các bậc thu nước, nhưng hiệu quả thấp. Khối trượt có khả năng trượt lở tiếp đe dọa mất đường và lấp chặn dòng sông Nậm Na, một số khối đá trên sườn núi có nguy cơ trượt xuống lòng đường bất cứ lúc nào rơi đe dọa mất an toàn cho người và phương tiện tham gia giao thông trên đường (Hình 53).

Quang cảnh khối trượt đã được hạ bậc bạt taluy, phần trên đỉnh nhiều tảng đá lớn có nguy cơ rơi. Khối trượt vươn trời ra ngoài sông Nậm Na.

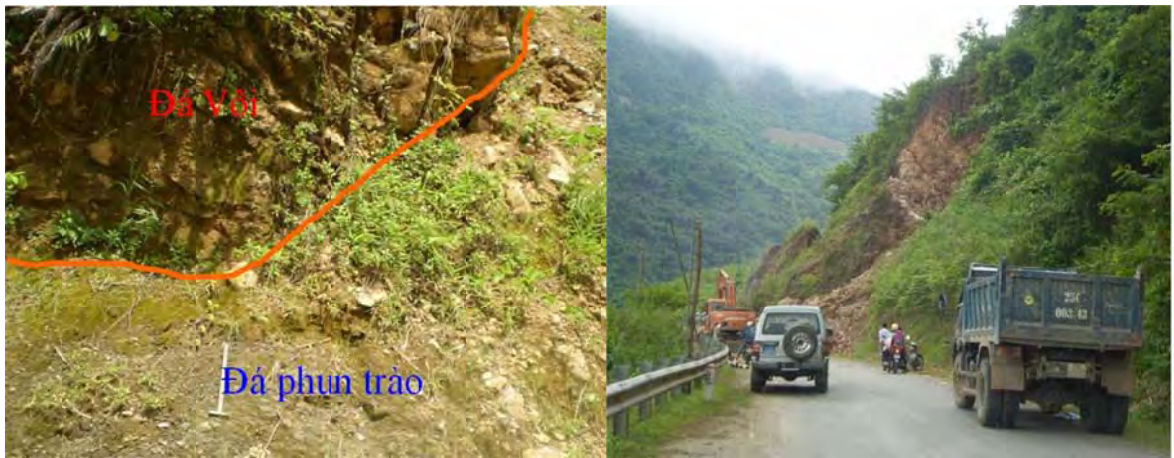
Ranh giới giữa đá vôi hệ tầng Bản Páp và đá phun trào hệ tầng Cẩm Thủy tại khối trượt tiếp tục xảy ra ngày 14/8/2013 làm ách tắc giao thông QL12.

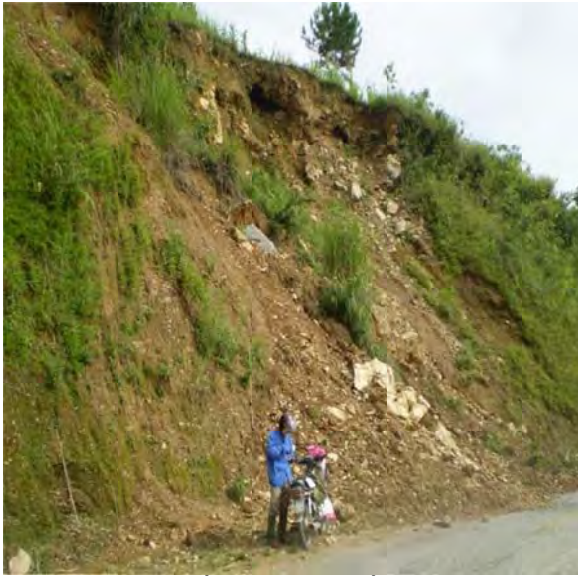
Hiện tại khối trượt đang nằm trong cung trượt vẫn đang diễn ra làm cho đường bị lún xuống phần taluy âm hư hỏng nhẹ, có thể gây nguy hiểm cho các phương tiện giao thông qua lại nhất là vào mùa mưa lũ.

Quang cảnh khối trượt tràn xuống nương thoát nước.

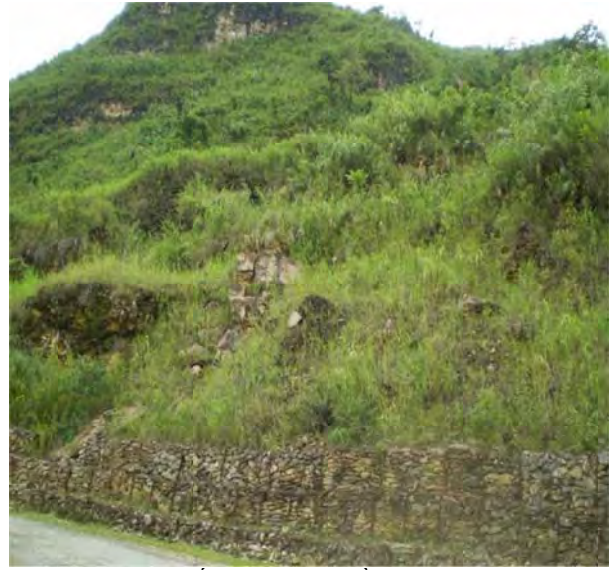
Quang cảnh khối trượt tạo nhiều bậc vách của đá vôi có nguy cơ đá rơi.

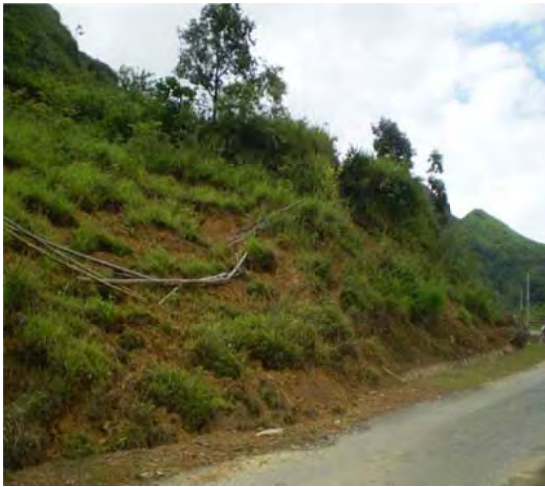
Khối trượt lở này xảy ra từ năm 2012 và gần đây nhất vào mùa mưa năm 2013 lại tiếp tục xảy ra. Hiện tại khối trượt đang nằm trong cung trượt vẫn đang diễn ra làm cho đường bị lún xuống rạn nứt hư hỏng nhẹ, có thể gây nguy hiểm cho các phương tiện giao thông qua lại nhất là vào mùa mưa. Nguyên nhân trượt chính là do xẻ vách taluy làm đường dốc lại nằm trong đới phá hủy của hoạt động đứt gãy, địa hình sườn dốc, phân cắt mạnh, mưa lâu ngày ngấm nước vào đới cà nát đập vỡ và trở nên bờ nhão kết cấu yếu gây nên trượt lở.

Khối trượt đã làm phần đường bị lún xuống taluy âm.

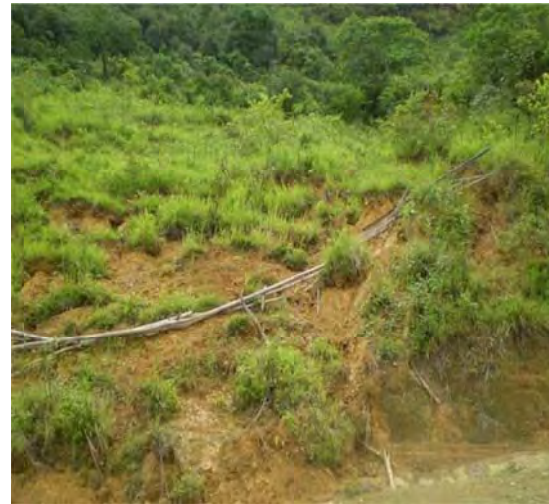
Phần thân khối trượt nằm lỏm xuống theo mặt địa hình.

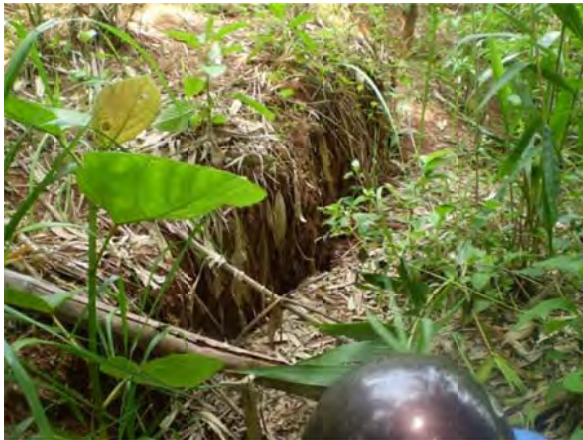
Vết nứt tạo thành phân bậc tại bản La Cuội.

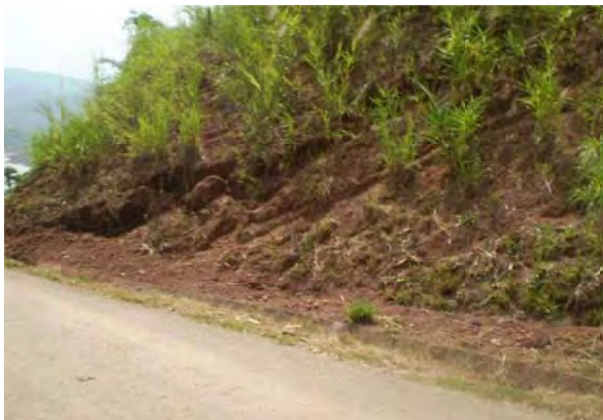
Vết nứt kéo dài theo vách taluy đường liên xã.

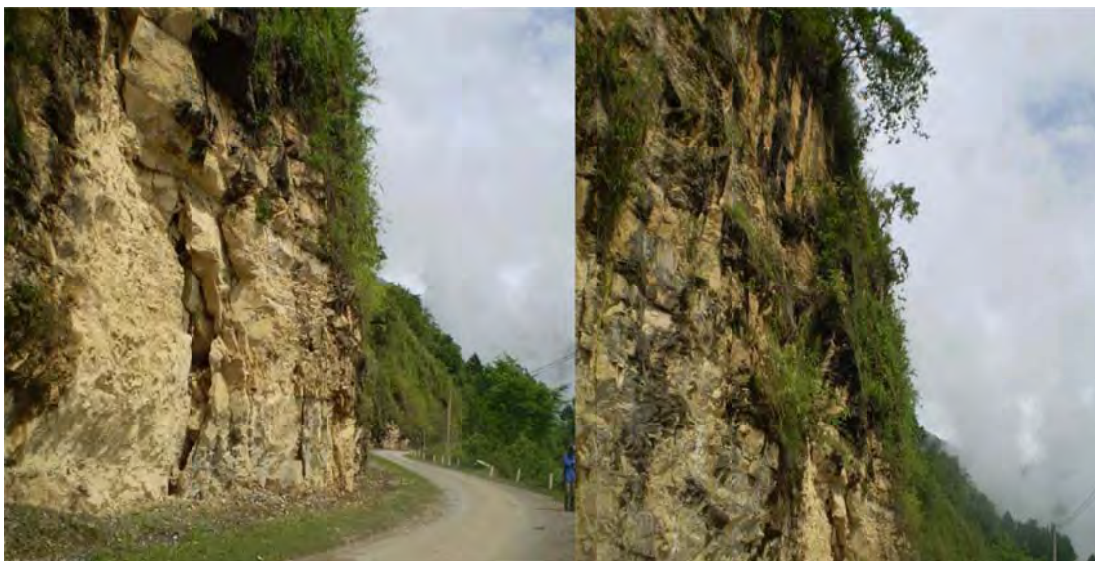
Điểm nguy cơ đá đổ đá rơi nằm tại vách taluy đường TL 128 km 12, xã Làng Mồ huyện Sìn Hồ (Hình 58). Quan sát cho thấy vách taluy dốc  $> 70^\circ$ , tạo thành vết nứt kéo dài 30m, rộng 0,2 - 0,5m, dày  $> 5m$ , trong đá vôi của hệ tầng Bó Hiềng ( $S_2-D_{1bh}$ ). Đoạn đường này cần phải có biển báo nguy cơ đá đổ, đá rơi để mọi người tham gia giao thông chú ý.

Hình 58. Một số hình ảnh trượt lở tại điểm nguy cơ đá đổ đá rơi (LC.007195.L4): Vết nứt kéo dài theo vách taluy đường TL128 km 12 khu vực đèo Làng Mô.

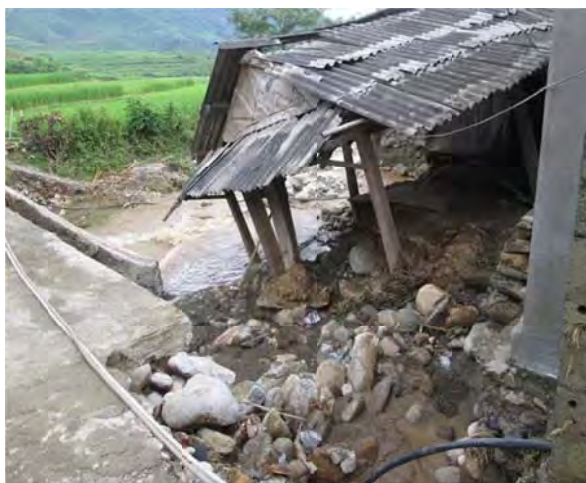
Lũ lên cao vào lúc 3h sáng ngày 04/9/2013, diễn ra trong thời gian ngắn, tốc độ nhanh. Dòng lũ có chiều rộng từ 7 đến 15m có nơi đến 20m, kéo dài gần 1km, diện tích ngập lũ từ 10.000 đến 20.000m<sup>2</sup>. Mực nước dâng cao tới 4m; nước dâng cao đạt đỉnh trong vòng 1h, duy trì gần 2h và rút nhanh, sức tàn phá mạnh. Vật liệu sau lũ quan sát được trên bề mặt suối gồm tảng lăn, khối tảng kích thước từ 0,2 đến 2m, cuội sỏi, cây cối nằm chổng chơ theo hướng dòng chảy. Ở khu vực hạ nguồn tập trung chủ yếu là các vật liệu trầm tích hạt có kích thước nhỏ.

Hình 59. Cảnh tan tác lũ ống đi qua và để lại dấu vết tại bản Nà Cúng.

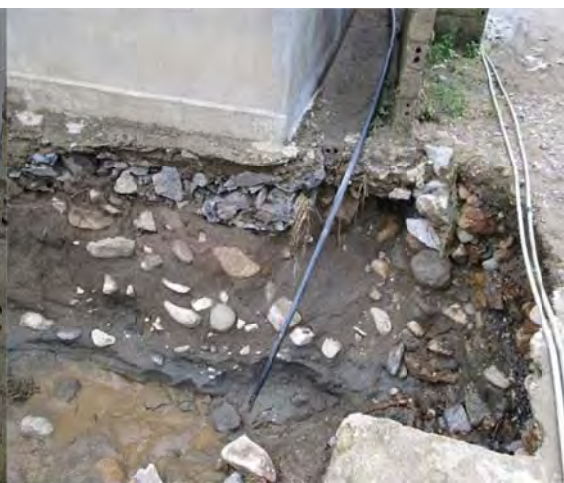
Hình 60. Lũ ống phá hỏng nền móng nhà ở của dân.

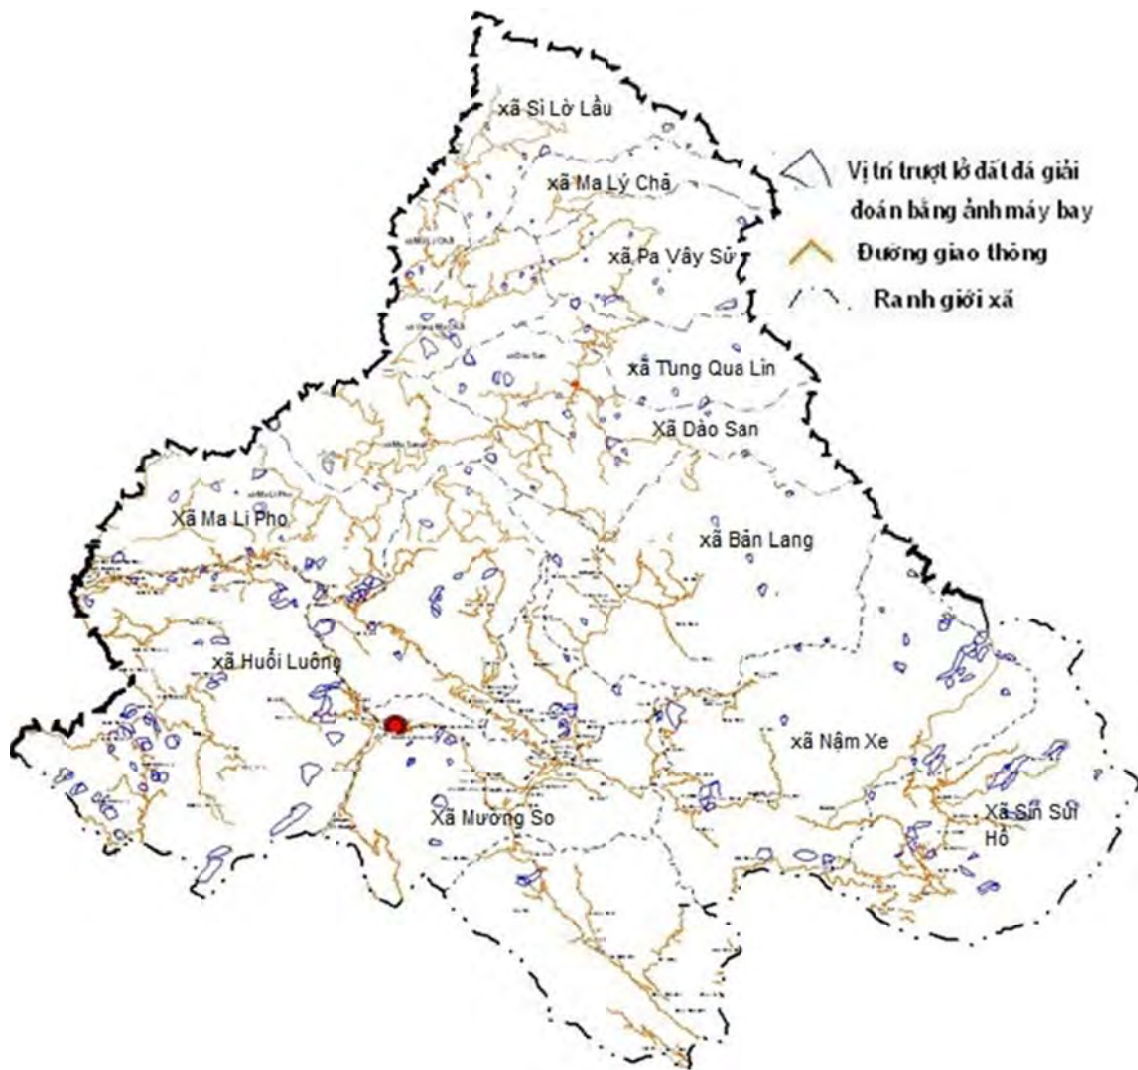
Hình 63: Sơ đồ giải đoán hiện trạng trượt lở đất đá trên địa bàn huyện Phong Thổ.

Theo kết quả giải đoán ảnh trong khu vực có 73 điểm giải đoán, qua công tác điều tra thực địa đã kiểm tra được 56 vị trí có 19 vị trí trượt lở trùng khớp hoặc gần trùng. Một số nơi trong giải đoán ảnh trùng nương rẫy, ruộng bậc thang. Do vậy kết quả đạt 33,9%. Còn lại 17 ảnh khá rõ nhưng do vùng điều tra có nhiều khu vực địa hình núi cao phân cắt lớn, không có dân cư sinh sống, không có đường giao thông, rất khó tiếp cận được. Sự phân bố các vị trí có biểu hiện trượt lở đất đá được giải đoán từ ảnh máy bay và các vị trí trượt lở đất đá được xác định từ khảo sát thực địa trên địa bàn huyện Phong Thổ được trình bày lần lượt trong các sơ đồ Hình 63 và Hình 64.

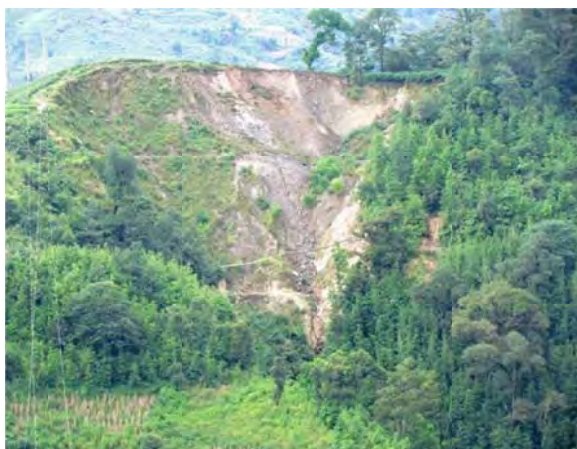
Trượt hỗn hợp xảy ra dọc vách đỉnh sườn mái sườn dốc có độ dốc  $> 30^\circ$ , trong vùng đất đá đập vỡ phong hóa không đều, là những vùng chịu tác động mạnh của đối phá hủy hoạt động đứt gãy, tân kiến tạo. Trên bề mặt khối trượt hiện nay đã xuất hiện nhiều vết nứt lớn cả trên đỉnh, thân. Khối trượt có khả năng trượt lở tiếp xuống suối gây chặn dòng, nguy cơ gây lũ bùn đá.

Quang cảnh khối trượt xảy ra, trong đá granit phong hóa hoàn toàn.

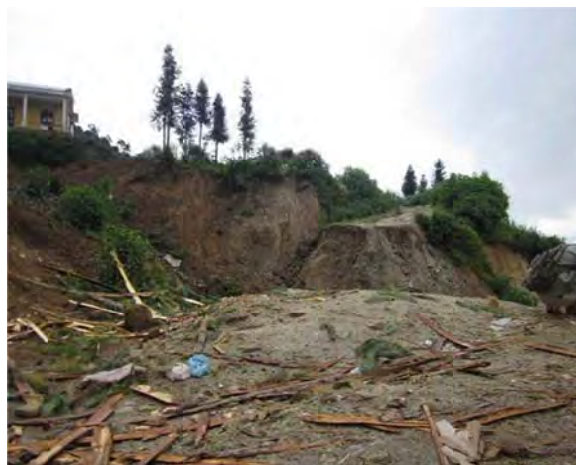
Vật liệu khối trượt là đá granit phong hóa hoàn toàn.

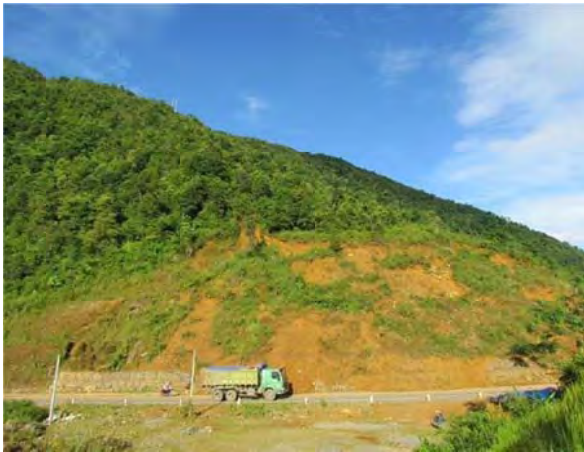
Quang cảnh khối trượt ở vách taluy đường đã làm sập cả bờ kè đường.

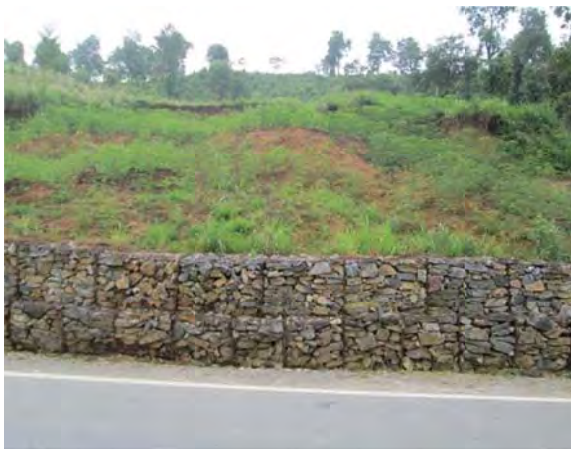
Khối trượt đã được khắc phục kè rọ đá, nhưng vẫn còn nguy cơ trượt.

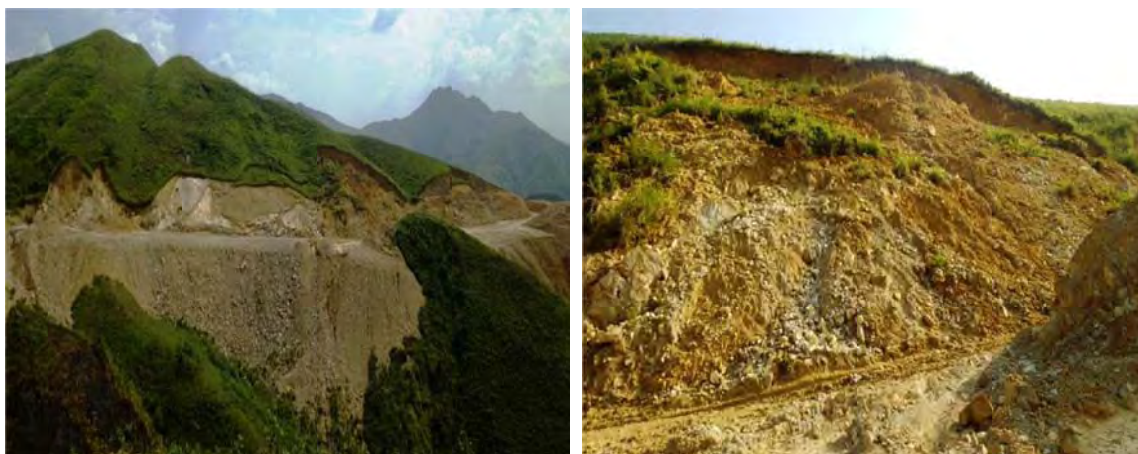
*Toàn cảnh khối trượt kéo dài theo đường tỉnh lộ 107. Vật liệu trượt liên tục tràn ra đường.*

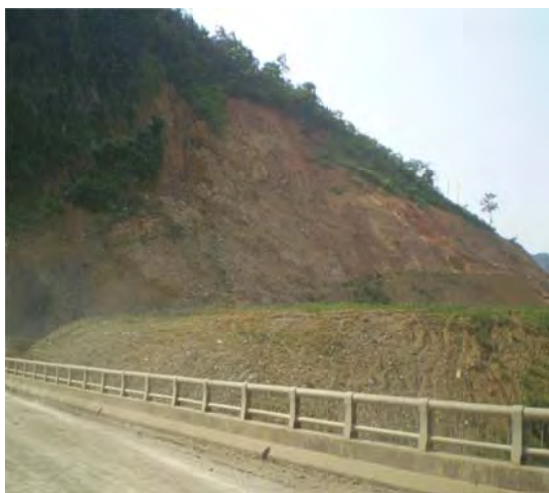
Quang cảnh toàn bộ khối trượt cầu Huổi Co Bạ.

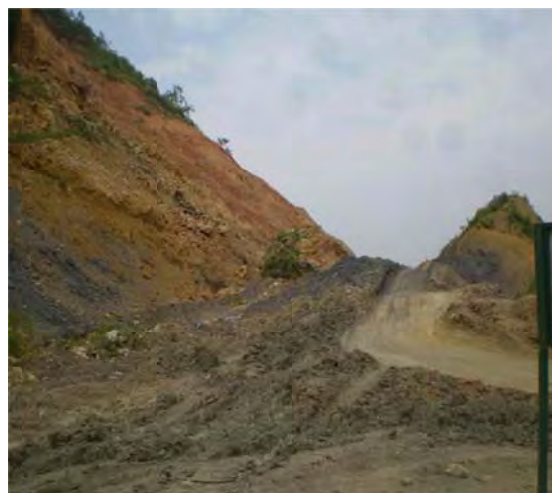
Đoạn đường phần dưới chân khối trượt bị hư hỏng nặng.

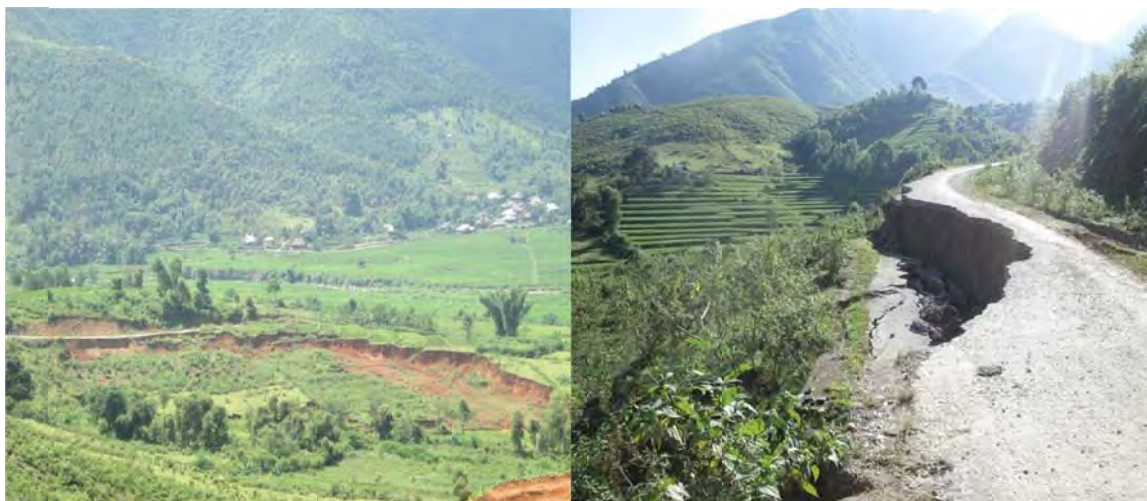
Hiện trạng toàn bộ khối trượt vách taluy âm đường liên thôn thuộc chân sườn núi cao.

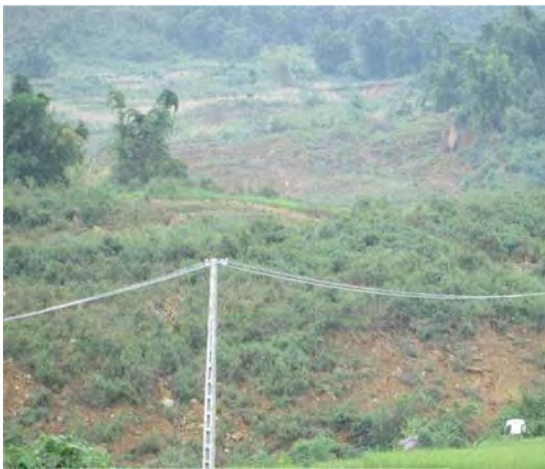
Quang cảnh khối trượt nằm phần thấp địa hình.

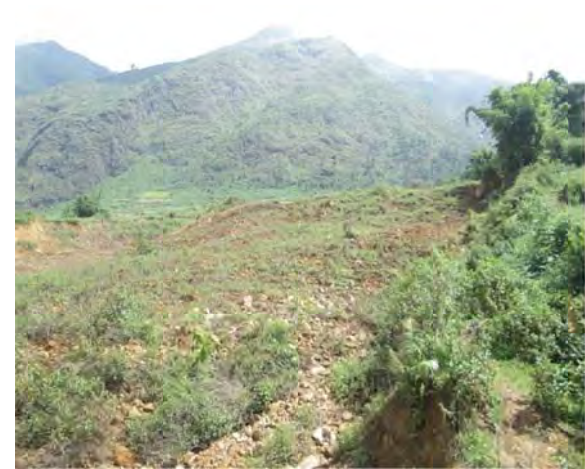
Vật liệu khối trượt và bề mặt vách trượt.
