**BÁO CÁO KẾT QUẢ  
ĐIỀU TRA VÀ THÀNH LẬP BẢN ĐỒ HIỆN  
TRẠNG TRƯỢT LỞ ĐẤT ĐÁ TỶ LỆ 1:50.000  
KHU VỰC MIỀN NÚI TỈNH LÀO CAI**

**Điều tra, đánh giá và phân vùng cảnh báo nguy cơ  
trượt lở đất đá các vùng miền núi Việt Nam**

**HÀ NỘI - 2014**

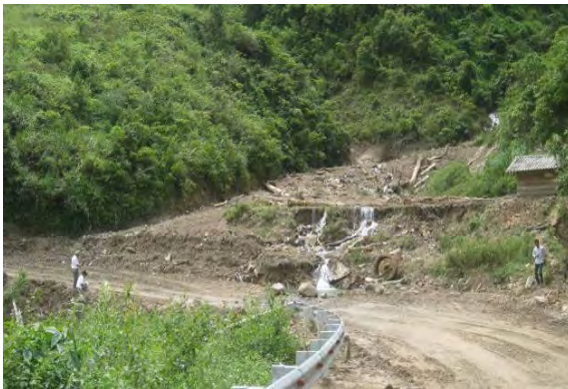
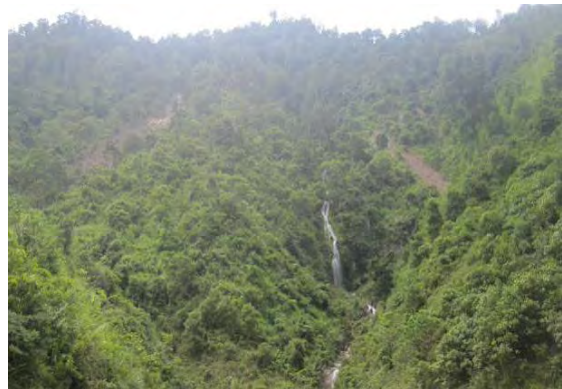
*Hình 8: Hậu quả của trận lũ quét xảy ra ngày 4/9/2013 tại xã Dương Quỳ, huyện Văn Bàn.*

- Các trận lũ quét xảy ra vào ngày 4/9/2013 tại địa bàn các xã Nậm Xé và xã Dương Quỳ, huyện Văn Bàn, tuy không gây thiệt hại về người song đã gây thiệt hại cho công trình giao thông (Hình 8).

Lũ quét phá hỏng 60 m dài phân cách quốc lộ  
279

Thượng nguồn suối nhỏ - nơi bắt nguồn của  
các trận lũ quét.

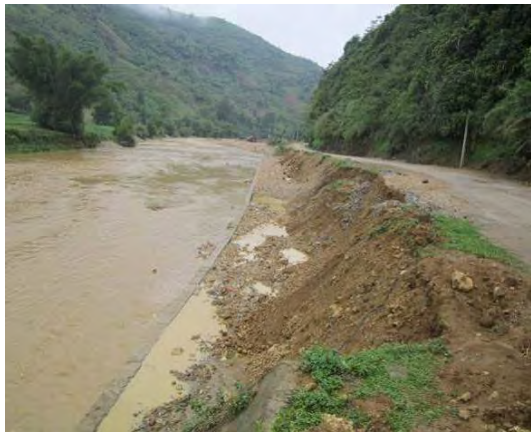
a. Xói lở bờ sông dọc quốc lộ 279 tại xã Hòa Mạc, Văn Bàn

Xói lở bờ sông là thường xảy ra sau những trận mưa, lũ. Khi đó, dòng nước có thể thay đổi hướng hoặc tăng nhanh về cường độ, gây nên hiện tượng xói lở bờ sông, suối lớn. Hiện tượng xói lở bờ sông, suối chủ yếu làm hư hại các công trình xây dựng liền kề, đặc biệt là hệ thống đường giao thông dọc hai bên bờ sông, suối.

- 2 vị trí tại xã Hòa Mạc (Hình 9a) và xã Sơn Thủy, huyện Văn Bàn;
- 2 vị trí tại xã Kim Sơn (Hình 9b) và xã Xuân Hòa, huyện Bảo Yên;
- 1 vị trí tại xã Trịnh Tường huyện Bát Xát.

Các hiện tượng này đều gây nên hậu quả làm hư hỏng và có khả năng phá hủy công trình giao thông liền kề sông, suối (Hình 9).

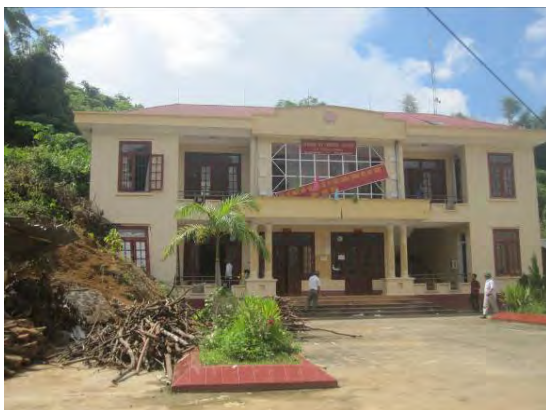
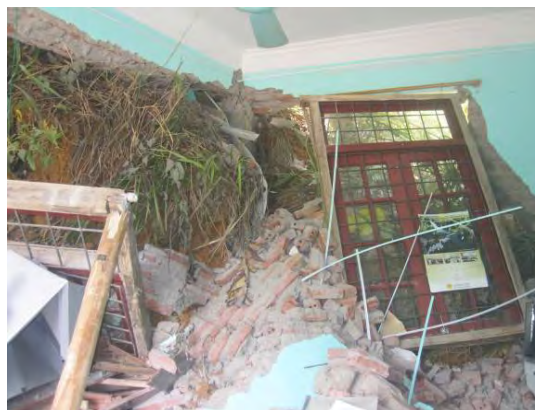
**Hình 13: Hậu quả của sự cố trượt lở đất đá xảy ra vào sáng ngày 05/9/2013 tại làng Thẩm, gần khu nhà làm việc của trụ sở UBND xã Thẩm Dương, huyện Văn Bàn.**

Sự cố trượt lở đất đá xảy ra vào sáng ngày 05/9/2013 tại làng Thẩm, xã Thẩm Dương, đã làm hư hỏng gần như toàn bộ khu nhà làm việc của trụ sở UBND xã, và đe dọa đến trường tiểu học và trung học của xã ngay bên cạnh (Hình 13 và 23).

Trụ sở UBND xã Thẩm Dương bị hư hỏng.

Tường nhà và đồ đạc trong nhà bị phá hủy

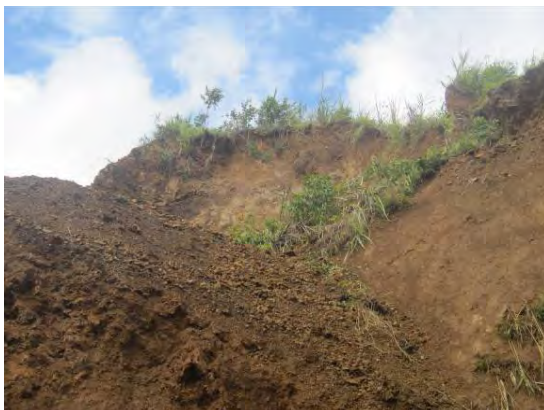
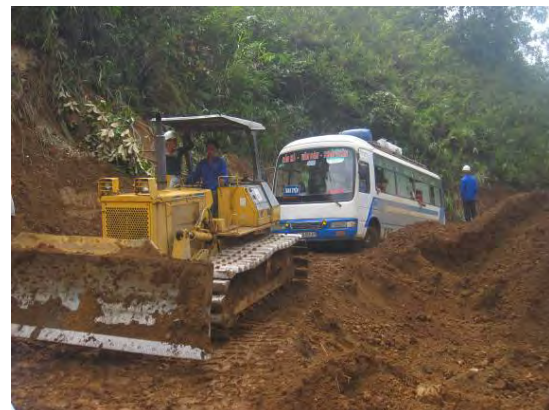
*Hình 16: Vị trí xảy ra trượt lở đất đá vào ngày 04/9/2013 tại đèo Khau Cọ, xã Nậm Xé, huyện Văn Bàn, gây ách tắc giao thông khoảng 10 ngày toàn tuyến Quốc lộ 279 từ Văn Bàn đi Than Uyên.*

Trước khi xảy ra trượt lở đất đá, đoạn Quốc lộ 279 qua khu vực này bị xẻ cắt ngang núi với vách taluy có chiều cao >10 m. Sau 3-4 ngày có mưa liên tục làm cho đất đá bị sưng nước, vào ngày 04/9/2013, đã xảy ra trượt lở đất đá, lấp toàn bộ khoảng 150 m đường, làm ách tắc toàn tuyến Quốc lộ 279 từ Văn Bàn đi Than Uyên (Lai Châu) khoảng 7 ngày (Hình 16).

Qua khảo sát cho thấy, khu vực này thuộc diện phân bố của các đá phun trào thuộc phức hệ Nậm Say, có chiều dày vỏ phong hóa tới 13,5 m. Ngoài ra, tại đây có đới dập vỡ kiến tạo dọc theo đứt gãy kéo dài theo phương á vĩ tuyến (Hình 17).

Vách trượt cao tại đèo Khau Cọ

Dùng xe ủi để kéo xe khách qua điểm trượt tại đèo Khau Cọ

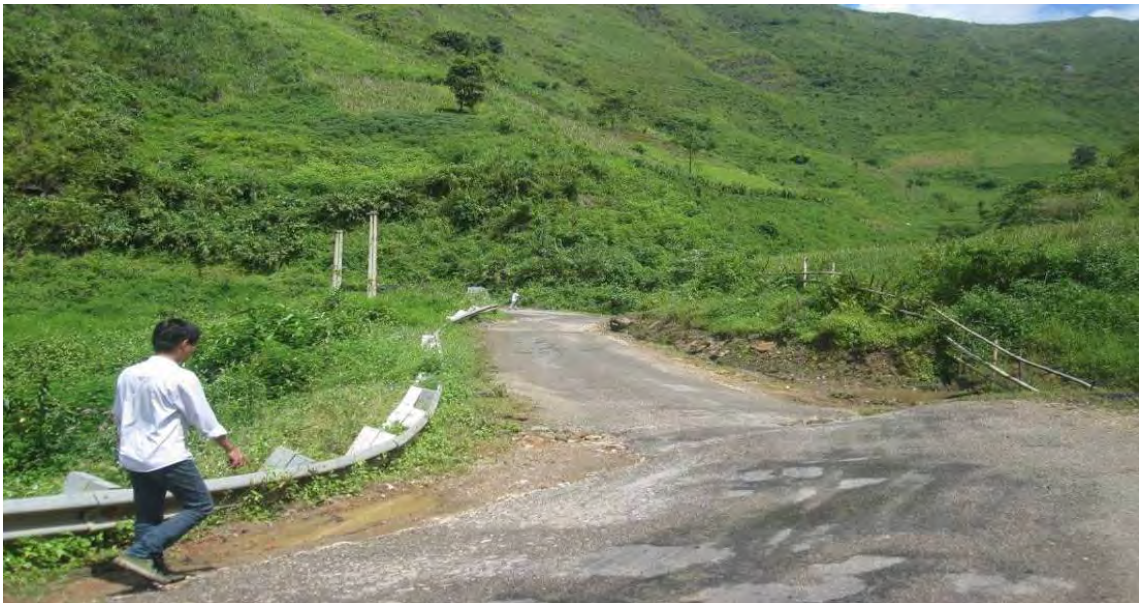
- Hiện tượng trượt lở đất đá làm đầy cong đoạn Quốc lộ 279 đi qua thôn Minh Hạ, xã Minh Lương, huyện Văn Bàn, có nguy cơ bị cắt đứt đoạn đường này (Hình 18 và Hình 19).

Hình 19: Sơ đồ vị trí điểm trượt lở đất đá xảy ra tại Quốc lộ 279 đi qua thôn Minh Hạ, xã Minh Lương, huyện Văn Bàn

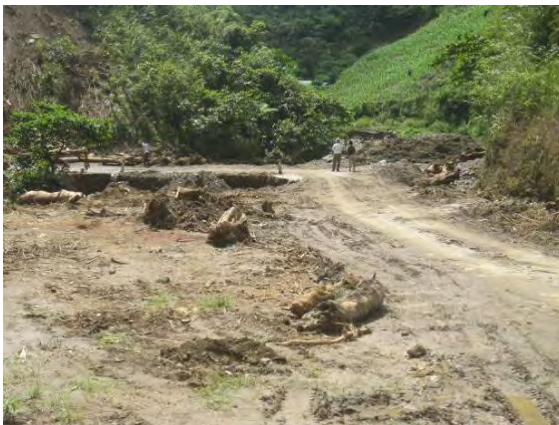
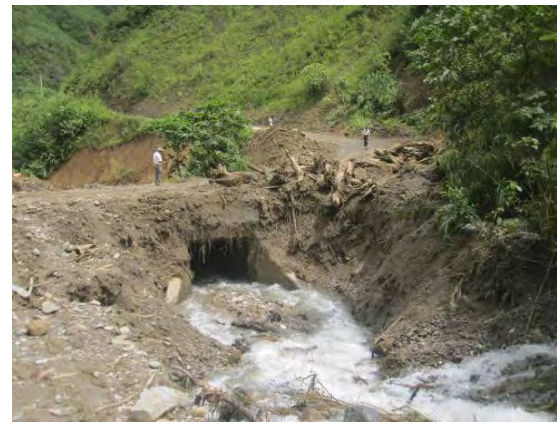
Hình 20: Hậu quả của trận lũ quét xảy ra ngày 4/9/2013 tại bản Nậm Si Tan, xã Nậm Xé, huyện Văn Bàn.

Trận lũ quét xảy ra ngày 4/9/2013 tại bản Nậm Si Tan, xã Nậm Xé, huyện Văn Bàn chủ yếu do thảm phủ thực vật trên các sườn đồi thưa; địa hình bao gồm các sườn dốc, suối ngắn; các công trình xây dựng không đề phòng hết khả năng của thiên nhiên, cống thoát nước có quy mô quá nhỏ nên khi có mưa lớn, nước đổ về nhiều kèm theo vật liệu gây tắc ứ cục bộ (Hình 20 và Hình 21).

Quốc lộ 279 bị nước lũ tràn qua.

Cống thoát nước nhỏ, ngăn cản vật liệu dòng chảy, gây tắc ứ cục bộ.

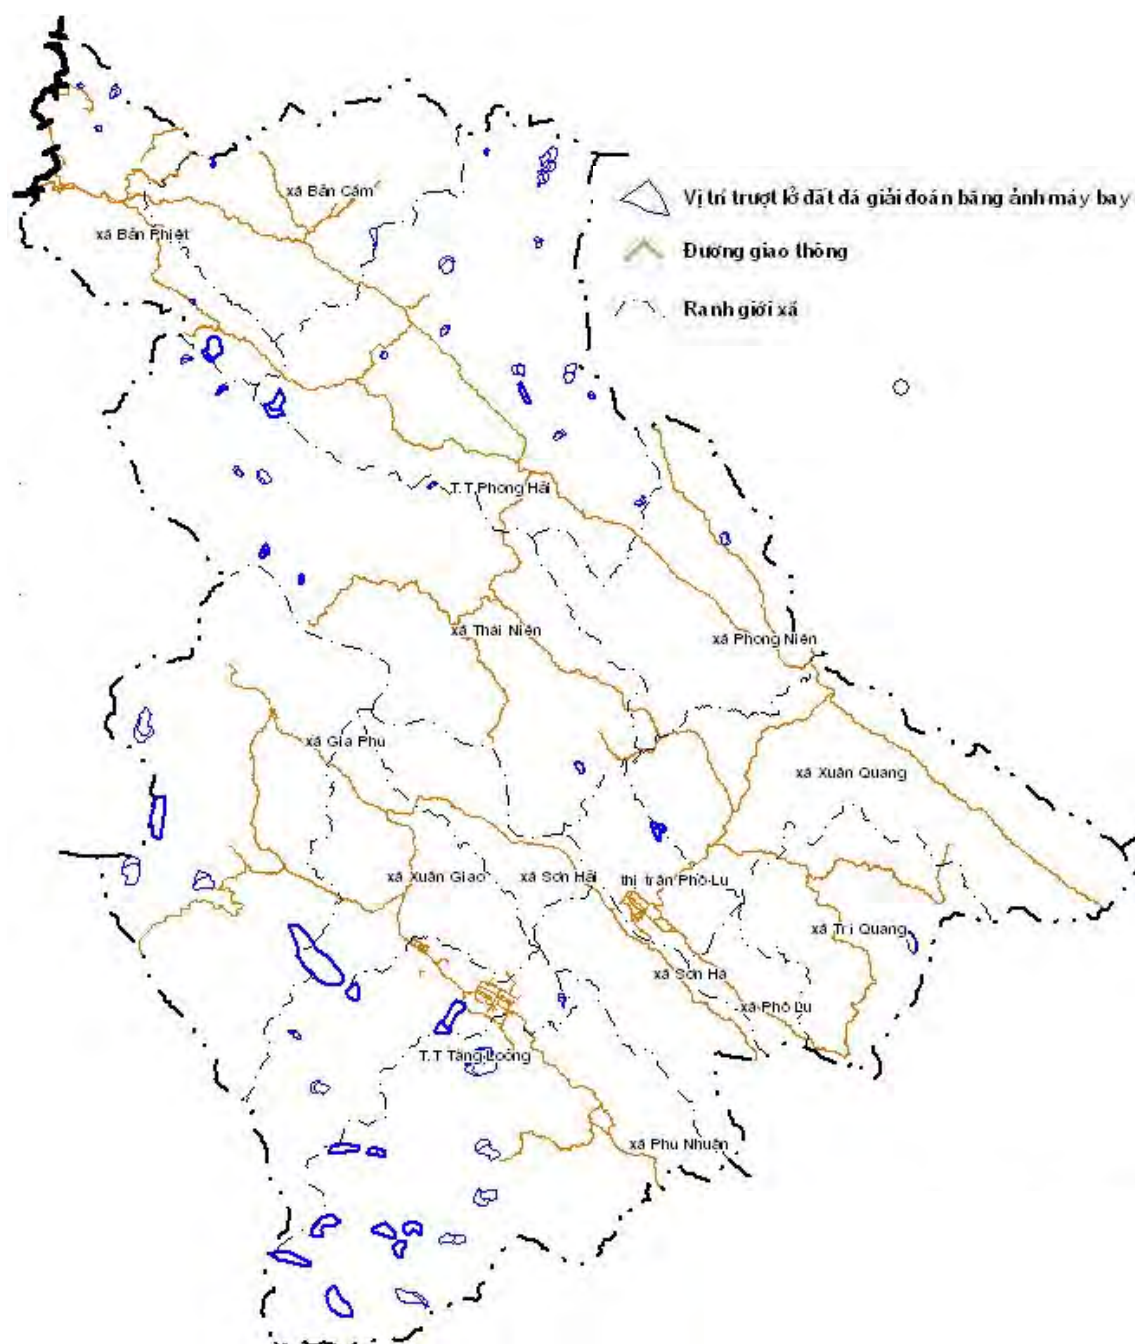
Hình 22: Sơ đồ phân bố các vị trí được giải đoán có biểu hiện trượt lở đất đá trên địa bàn huyện Bảo Thắng.

Qua công tác khảo sát thực địa trên địa bàn huyện Bảo Thắng, kết quả đã điều tra được 34 điểm trượt lở đất đá, trong đó chỉ có 2 điểm xảy ra trên sườn dốc tự nhiên, còn lại 32 điểm xảy ra trên các sườn dốc nhân tạo, chủ yếu là trên các vách taluy đường giao thông. Sự phân bố các vị trí có biểu hiện trượt lở đất đá được giải đoán từ ảnh máy bay và các vị trí trượt lở đất đá được xác định từ khảo sát thực địa trên địa bàn huyện Bảo Thắng được trình bày lần lượt trong các sơ đồ Hình 22 và Hình 23.

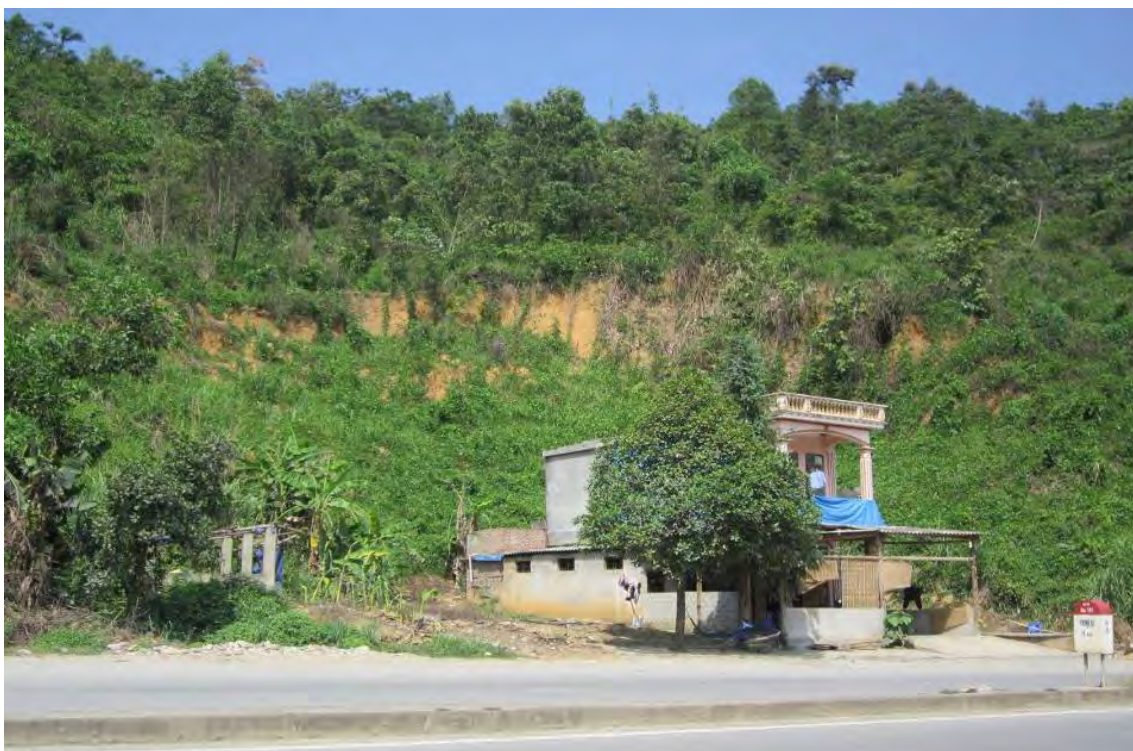
Nguyên nhân gây nên trượt lở đất đá ở khu vực này, ngoài yếu tố chiều dày vỏ phong hóa lớn và mưa lớn, còn có nguyên nhân người dân xẻ vách ta luy để làm nhà ở.

Hình 24: Nguy cơ trượt lở đất đá từ vách taluy dọc Quốc lộ 70 qua xã Bản Cầm, huyện Bảo Thắng, đe dọa tới nhà dân và lưới điện cao thế, cần có biện pháp xử lý.

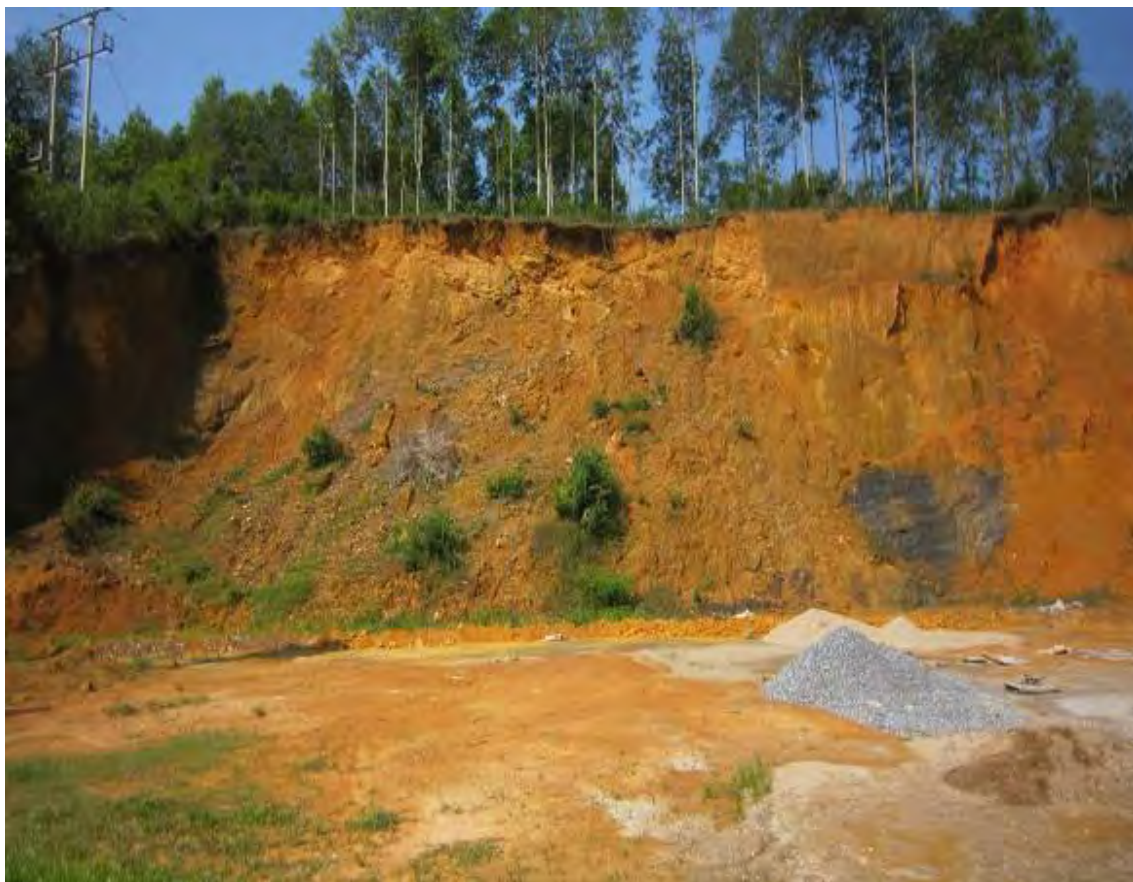
Điểm trượt lở đất đá này xảy ra vào tháng 6/2012 với quy mô nhỏ, mặc dù chưa gây hậu quả gì lớn, song cũng đã đe dọa sự an toàn của đường điện cao thế bên cạnh (Hình 26)

*Hình 26: Trượt lở đất đá tại thị trấn Phong Hải, huyện Bảo Thắng đe dọa lưới điện cao thế.*

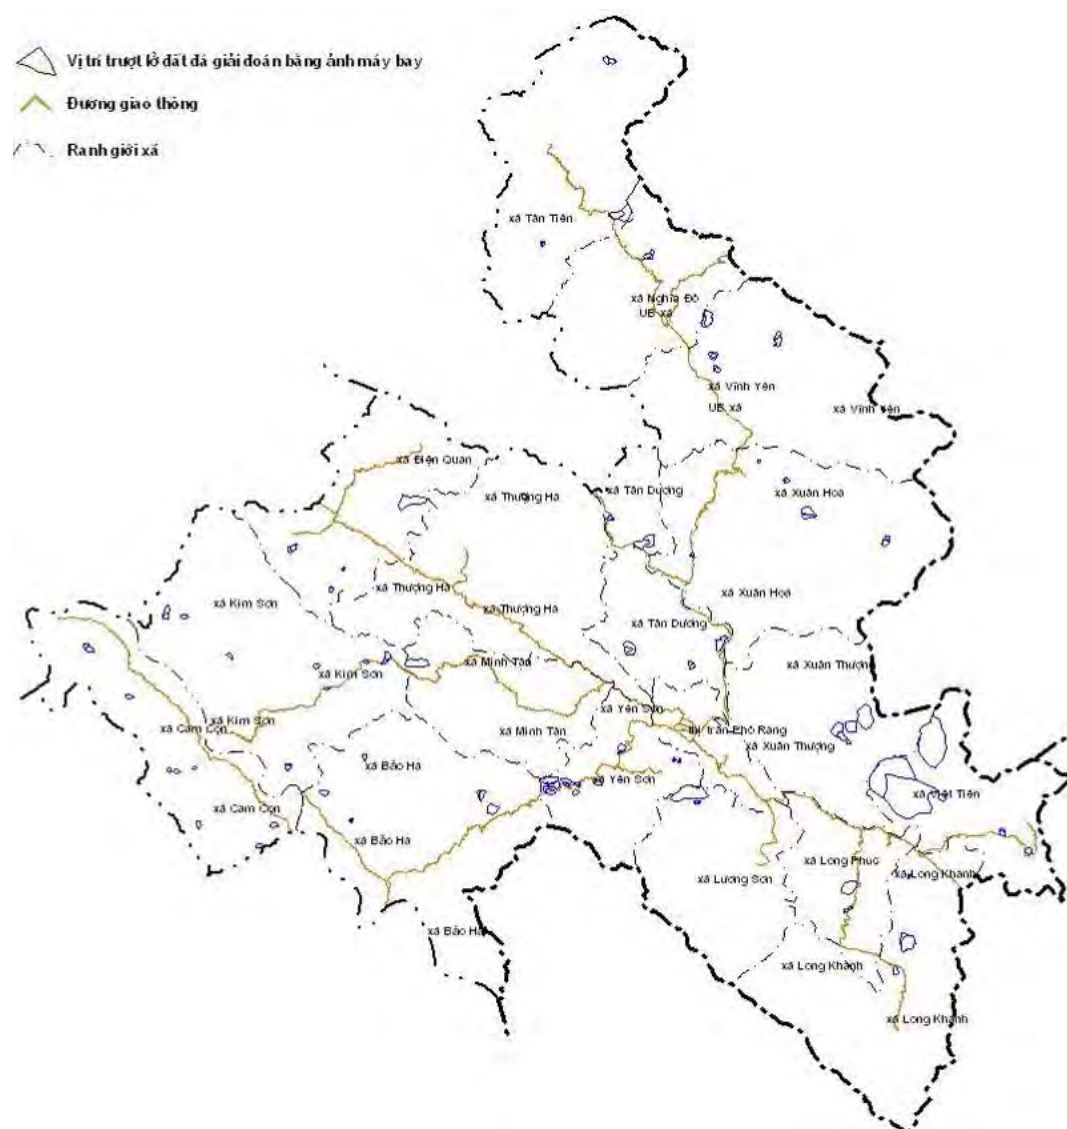
Hình 27: Sơ đồ phân bố các vị trí được giải đoán có biểu hiện trượt lở đất đá trên địa bàn huyện Bảo Yên.

Đây là vùng phổ biến các loại đá thuộc nhóm biến chất giàu aluminosilicat, biến chất giàu carbonat và đá xâm nhập axit - trung tính, có lớp vỏ phong hóa với chiều dày lớn. Đồng thời với hệ thống các đứt gãy kiến tạo và đới dập vỡ kèm theo phát triển khá nhiều và kéo dài, nên hiện tượng trượt lở đất đá cũng thường xảy ra.

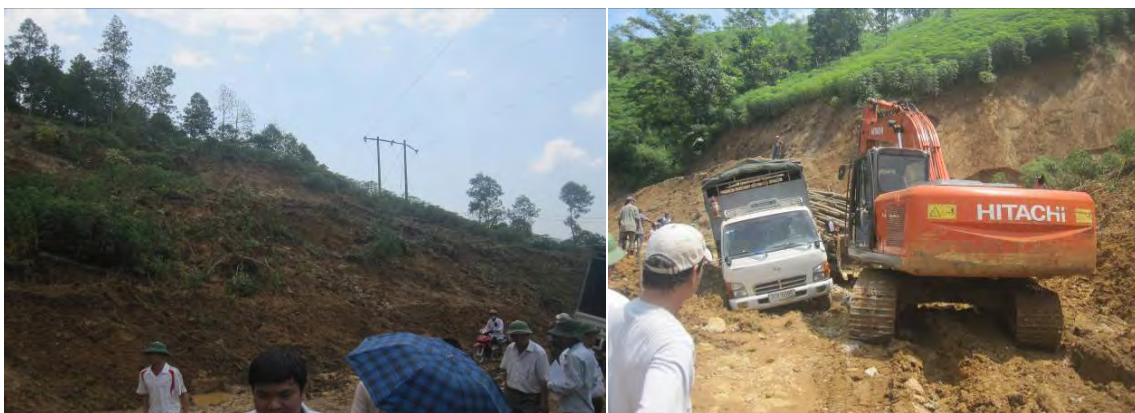
Điểm trượt lở đất đá này xảy ra vào tháng 8/2013 với quy mô lớn, đe dọa hệ thống lưới điện cao thế (Hình 29). Hậu quả là đã làm cắt đứt toàn bộ khoảng 100 m mặt Quốc lộ 279, gây ách tắc giao thông khoảng 15 ngày, ngoài ra còn đe dọa sự an toàn của lưới điện cao thế.

Hình 29. Trượt lở đất đá tại bản Bông 2, xã Bảo Hà, huyện Bảo Yên đe dọa lưới điện cao thế và gây ách tắc giao thông Quốc lộ 279.

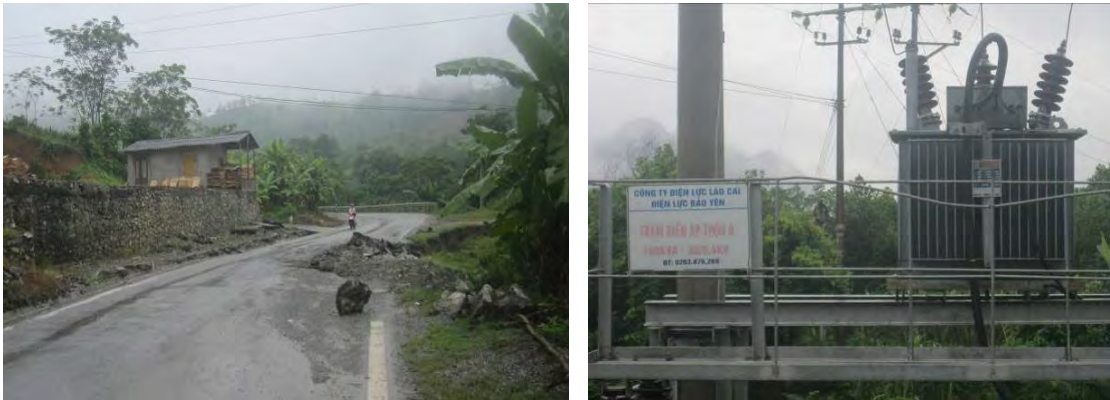
Điểm trượt lở đất đá này xảy ra vào tháng 8/2013 với quy mô nhỏ, hiện tại đe dọa Quốc lộ 70 và trạm biến áp điện (Hình 31)

Hình 31. Trượt lở đất đá tại thôn 9, xã Thượng Hà, huyện Bảo Yên làm hỏng mất đường Quốc lộ 70, tiếp tục có dấu hiệu trượt, sạt taluy âm và đe dọa sự an toàn của trạm biến thế điện, giao thông và nhà dân.

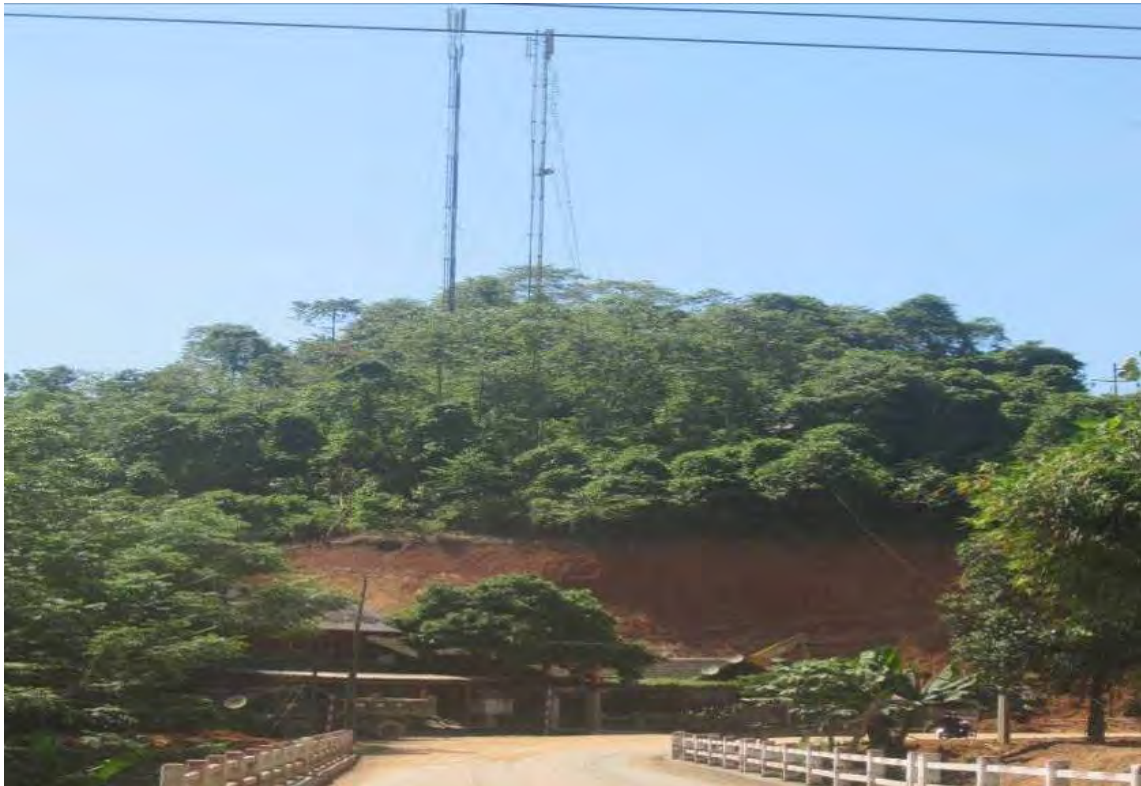
*Hình 33. Cột thu phát viễn thông tại xã Lương Sơn, huyện Bảo Yên bị đe dọa nếu tiếp tục xảy ra trượt lở đất đá.*

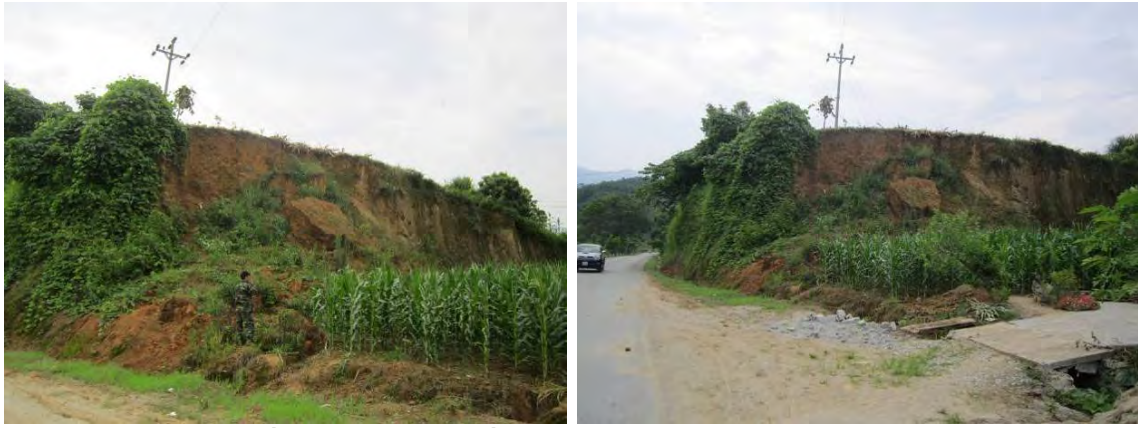
Hình 36. Trượt lở đất đá tại thôn Phố Mới 1, xã Trịnh Tường, huyện Bát Xát đe dọa hệ thống lưới điện cao thế.

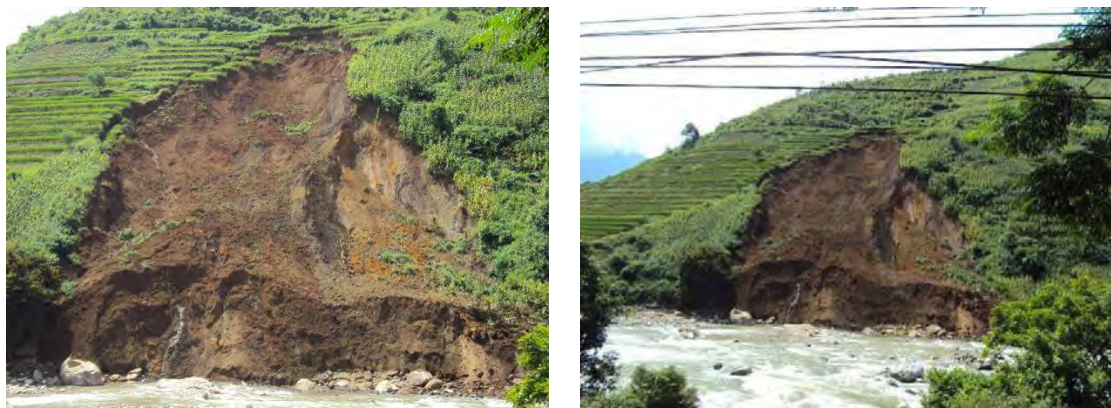
Hình 38: Trượt lở đất đá tại bản Mường Hum, xã Mường Hum, huyện Bát Xát gây chặn dòng chảy suối Mường Hum và thiệt hại hoa màu.

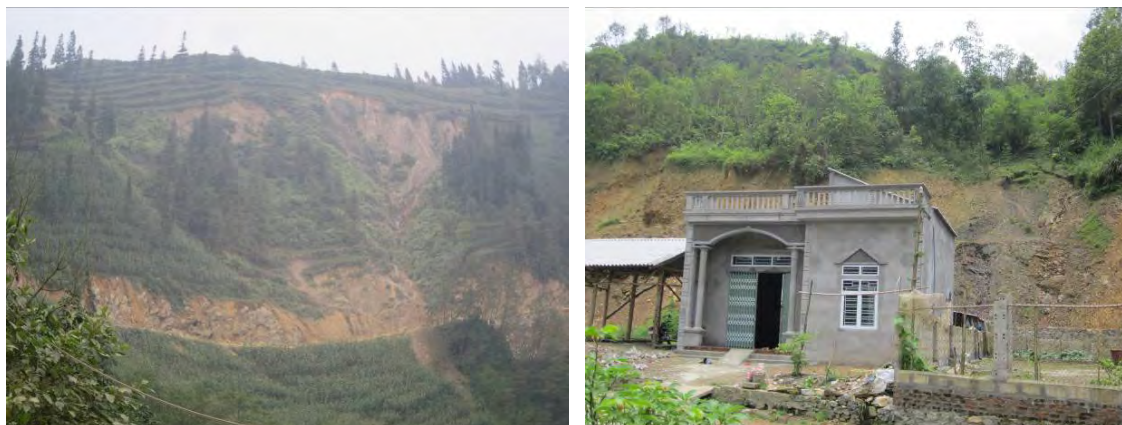
Điểm trượt lở đất đá xảy ra vào ngày 7/2012 với quy mô trung bình, mặc dù chưa gây hậu quả gì lớn, song cũng đã đe dọa tuyến tỉnh lộ 153 (Hình 43)

a. Trượt lở đất đá tại Pha Long đe dọa tuyến tỉnh lộ 153      b. Trượt lở đất đá tại thị trấn Mường Khương, đe dọa nhà dân và ách tắc QL4D

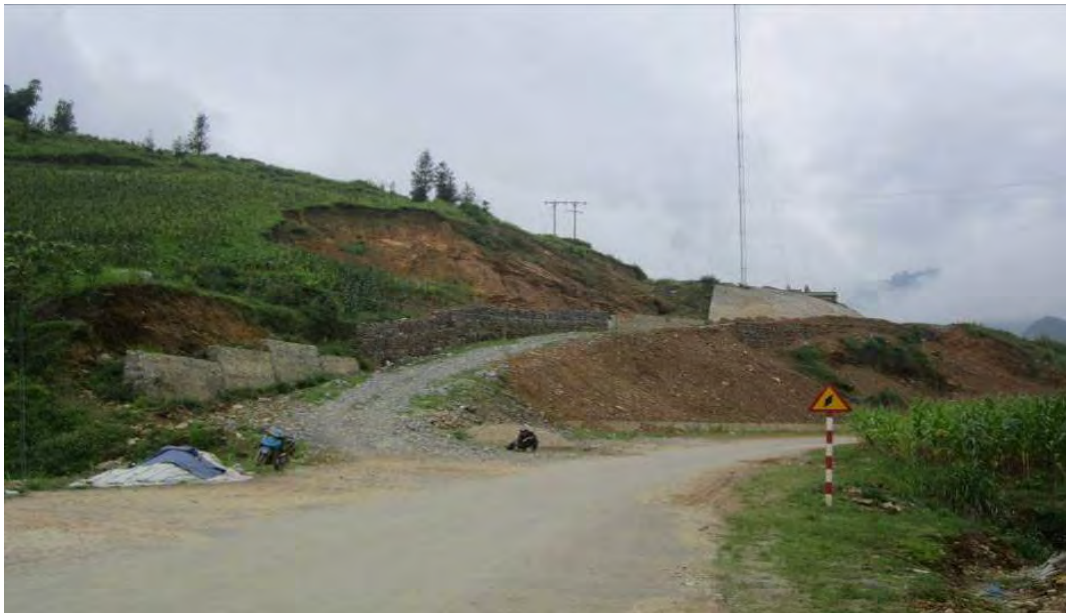
*Hình 45. Đường điện cao thế 110KV và cột thu phát viễn thông tại thị trấn Mường Khương, huyện Mường Khương bị đe dọa nếu tiếp tục xảy ra trượt lở đất đá.*

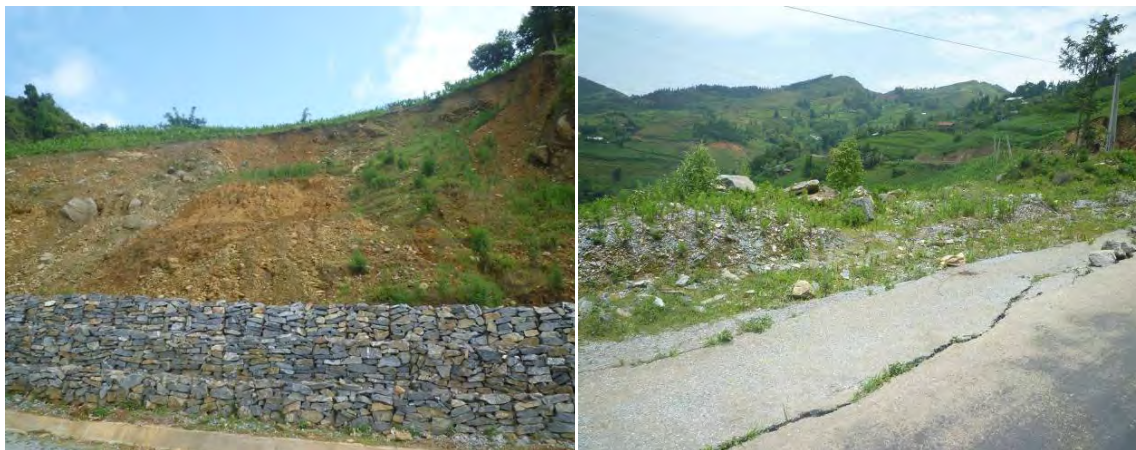
*Hình 48. Trượt lở đất đá trên tuyến tỉnh lộ 153 đi qua thôn Lử Chồ 1, xã Lầu Thí Ngài, huyện Bắc Hà gây sụt lún và ách tắc giao thông, và có nguy cơ tiếp tục xảy ra trượt lở đất đá.*

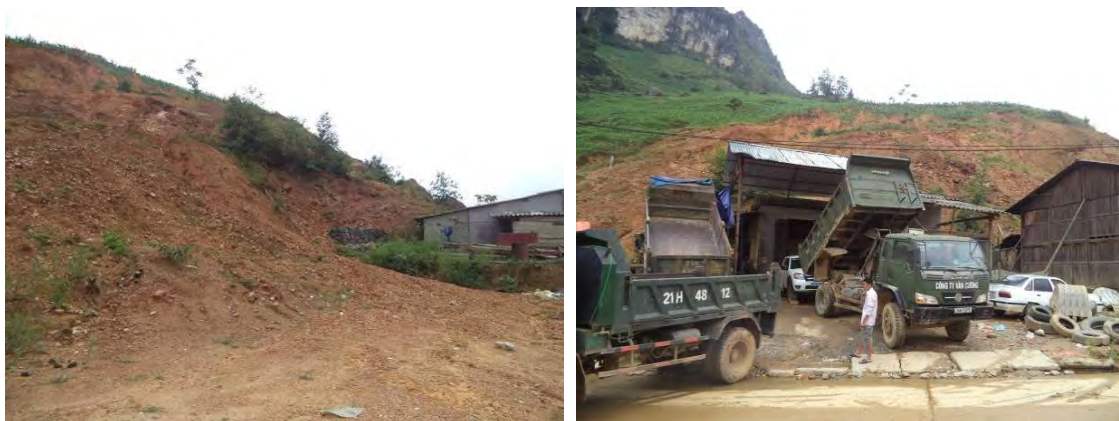
Hình 50. Trượt lở đất đá tại khu Phố Mới, thị trấn Si Ma Cai đe dọa sự an toàn của nhà dân.

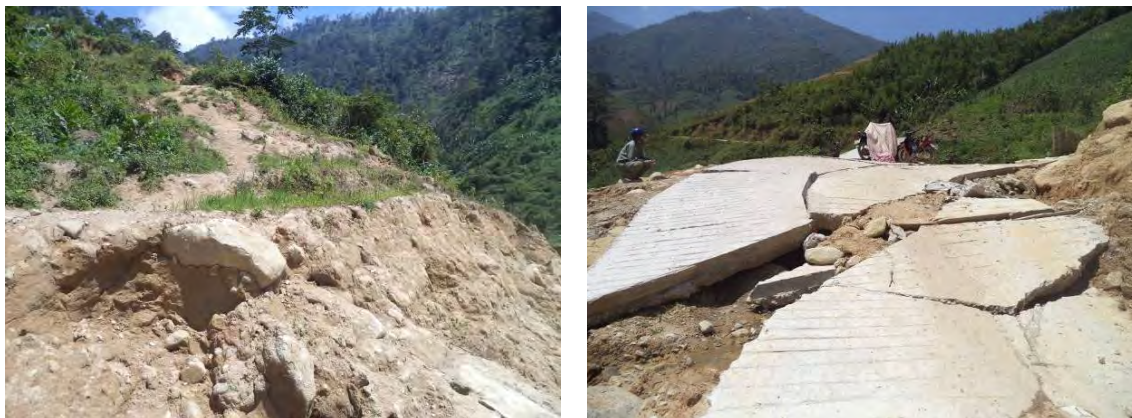
Hình 54: Trượt lở đất đá tại thôn Phìn Hồ Thầu, xã Tả Phời phá hủy đường bê tông liên bản.

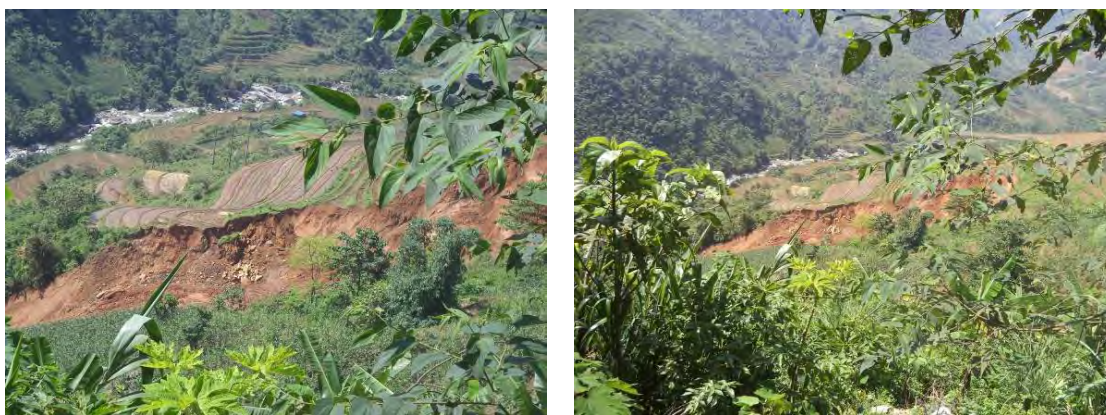
Hình 56. Trượt lở đất đá trên sườn tự nhiên tại thôn Cuồng, xã Tả Phời gây thiệt hại cây cối, hoa màu.

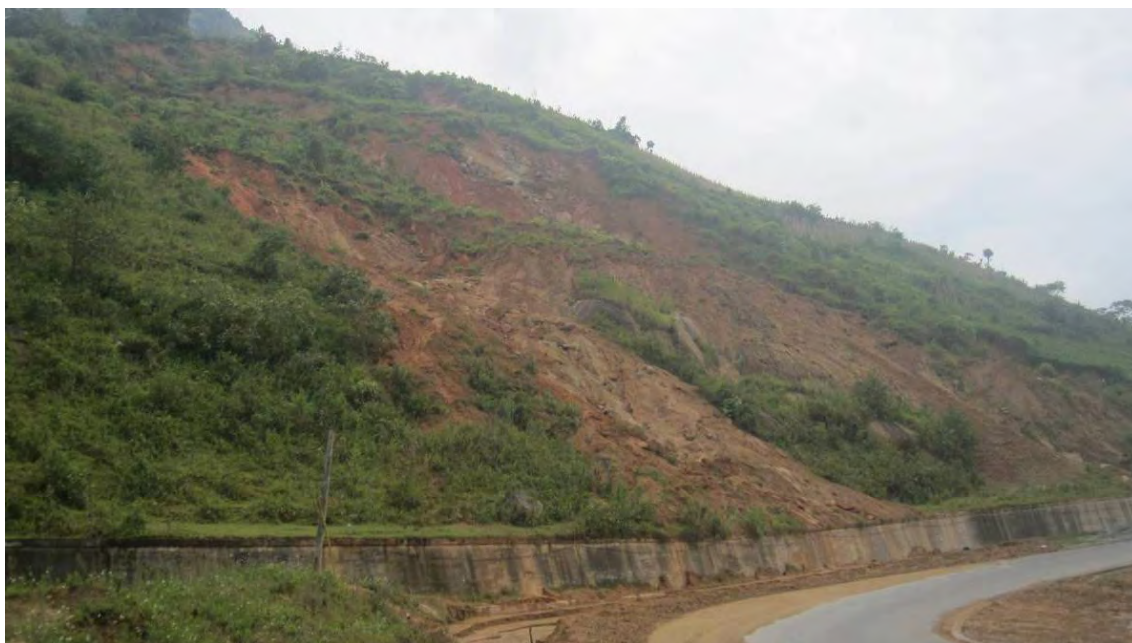
Hình 58. Toàn cảnh khối trượt tại Cầu Mống Sến, trên quốc lộ 4D thuộc địa bàn huyện Sa Pa

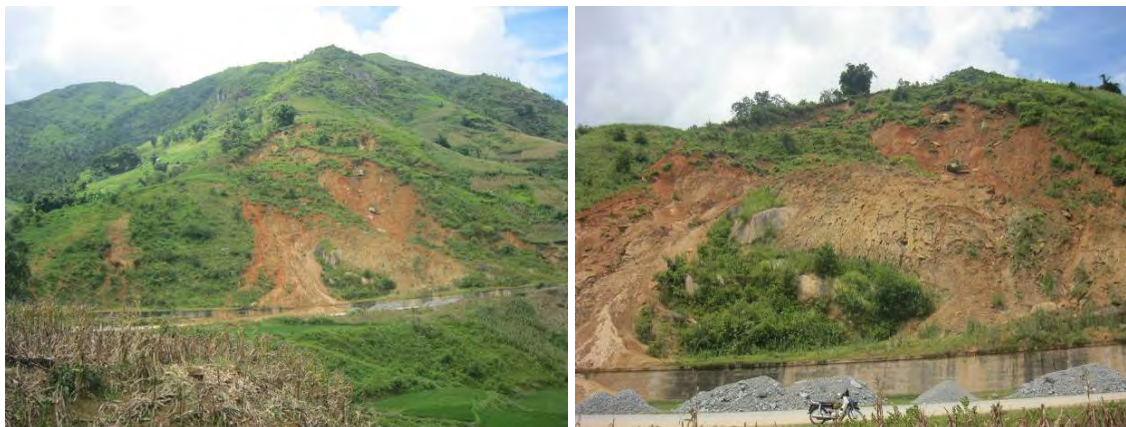
Hình 60. Trượt lở đất đá tại cầu Mống Sến, xã Thanh Kim trên Quốc lộ 4D.

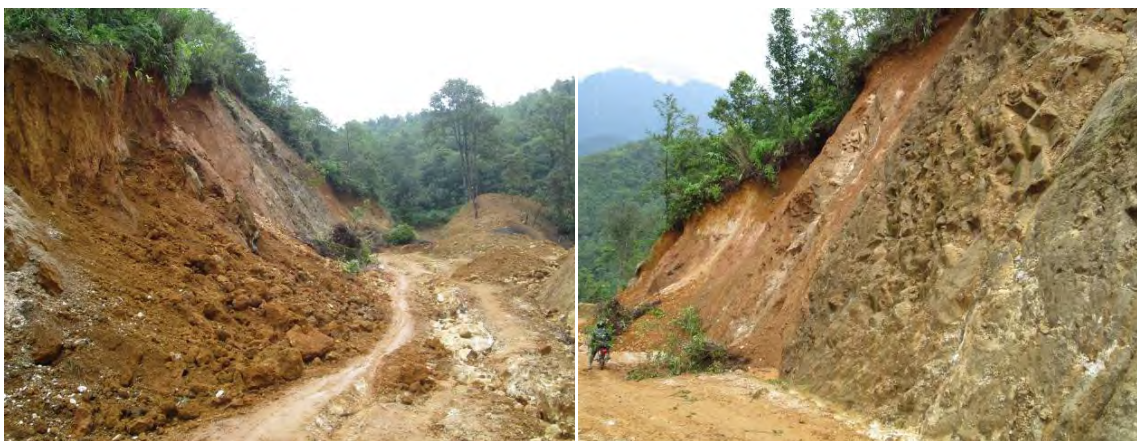
Hình 61. Trượt lở đất đá tại thôn Dền Thành, xã Tả Van gây ách tắc giao thông.

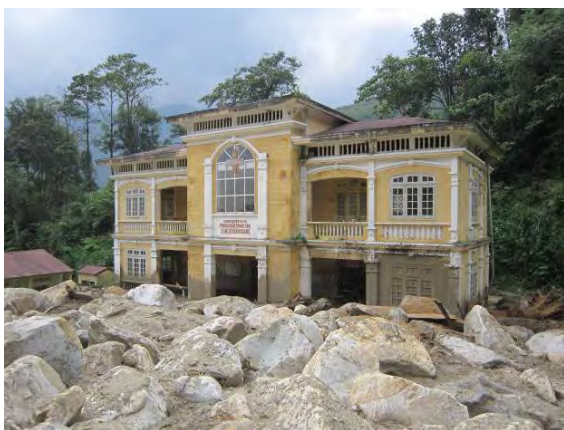
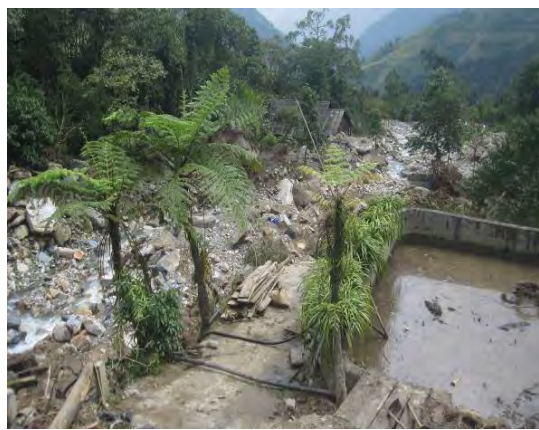
Hình 63: Hậu quả của trận lũ quét xảy ra ngày 4/9/2013 tại bản Can Hồ, xã Bản Khoang, huyện Sa Pa.

- + Trụ sở UBND xã, trạm bưu điện và trường trung học cơ sở bị bùn đất tràn vào gây hư hỏng nhiều đồ đạc, thiết bị;

- + Công trình sản xuất gồm hệ thống 5 bể nuôi các hồi, cá tầm và trụ sở điều hành của Hợp tác xã Can Hồ bị phá hủy hoàn toàn (Hình 63b).

a. Trung tâm Y tế bị vùi lấp

b. Nhà dân và bể nuôi cá hồi bị phá hủy

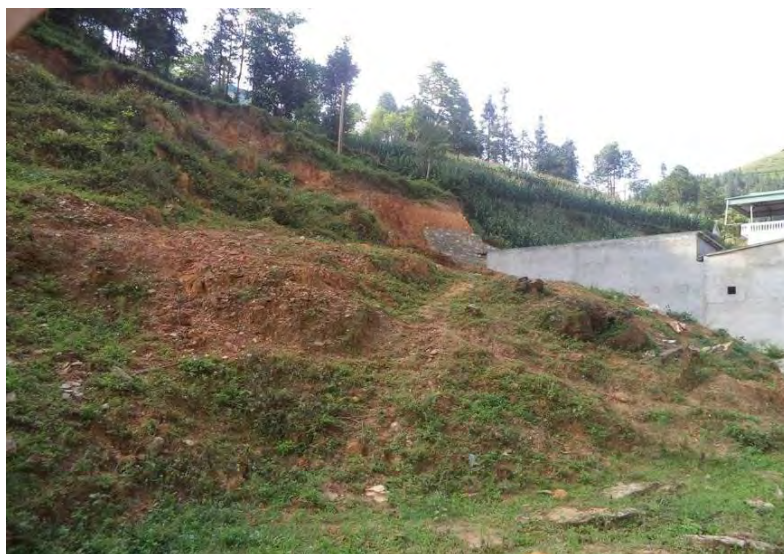
*Hình 71. Khối trượt tại thôn Rì Thành 1, xã Na Hối, huyện Bắc Hà gây ảnh hưởng đến nhà dân và nguy cơ tiếp tục trượt.*

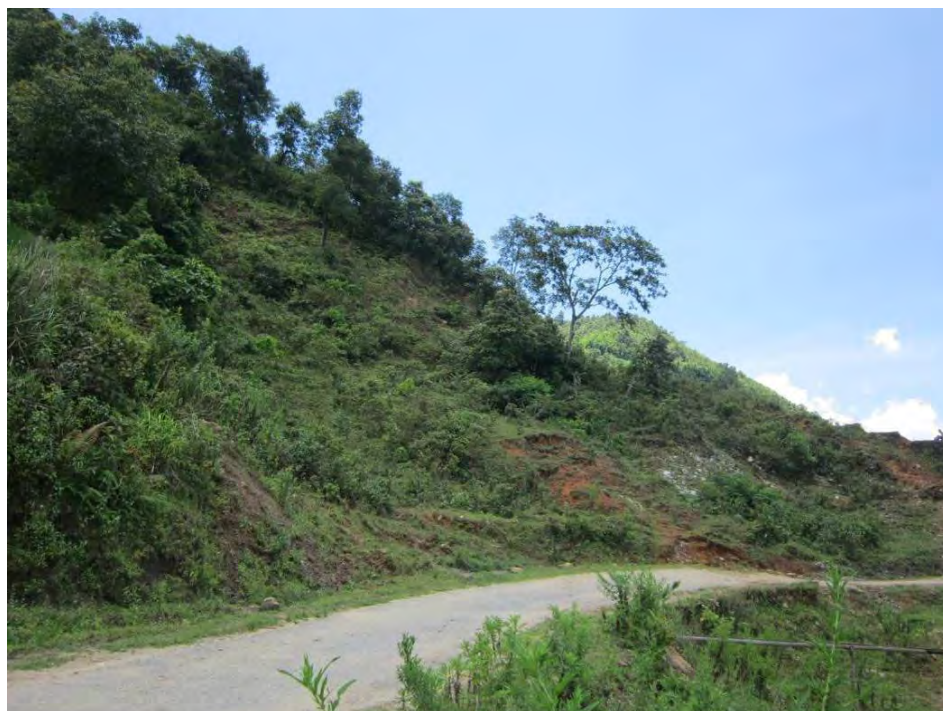
*Hình 72. Khối trượt tại thôn Trung Chải, xã Dền Sáng, huyện Bát Xát cơ nguy cơ tiếp tục xảy ra, ảnh hưởng giao thông*

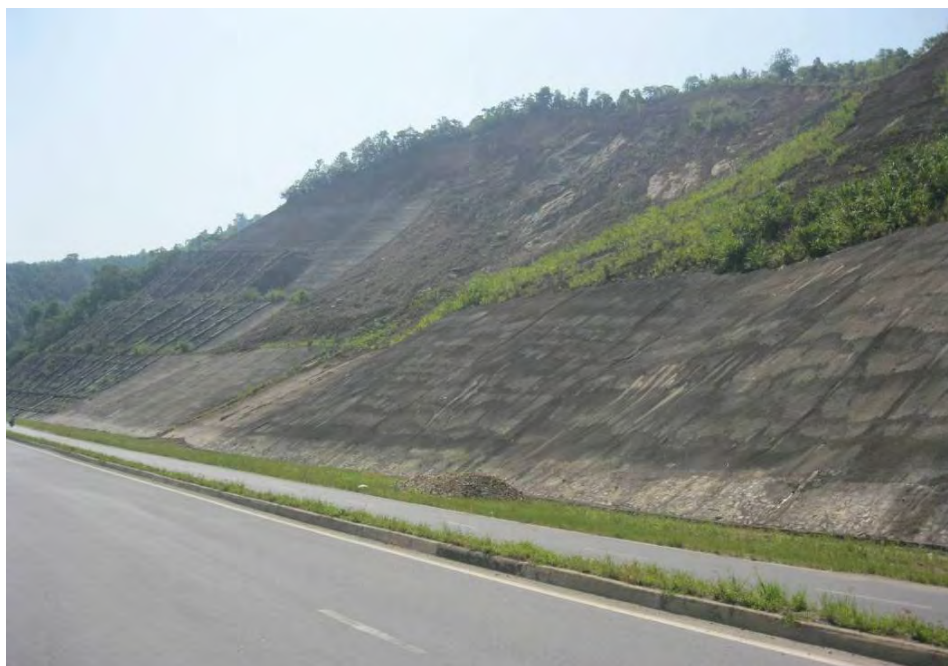
*Hình 73. Vách taluy trên tuyến quốc lộ 70, thuộc địa phận tổ dân phố 10, phường Lào Cai, Thành phố Lào Cai có thể xảy ra trượt lở với quy mô trung bình.*

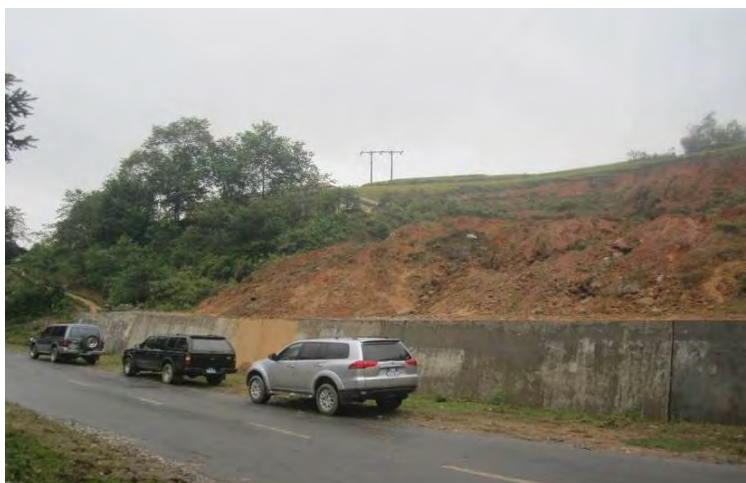
*Hình 74. Nguy cơ trượt lở đất đá từ các taluy dọc tuyến quốc lộ 4D thuộc địa phận thôn Giàng Tra, xã Sa Pả, huyện Sa Pa ảnh hưởng đến đường dây điện và trường học.*

- Taluy trên tuyến quốc lộ 4D thuộc địa phận thôn Giàng Tra, xã Sa Pả, huyện Sa Pa (Hình 74): Có thể xảy ra trượt lở với quy mô trung bình, gây ách tắc giao thông, đe dọa sự an toàn của trường Tiểu học và đường điện cao thế.
