**BỘ TÀI NGUYÊN VÀ MÔI TRƯỜNG  
VIỆN KHOA HỌC ĐỊA CHẤT VÀ KHOÁNG SẢN**

**BÁO CÁO KẾT QUẢ  
ĐIỀU TRA VÀ THÀNH LẬP BẢN ĐỒ HIỆN  
TRẠNG TRƯỢT LỞ ĐẤT ĐÁ TỶ LỆ 1:50.000  
KHU VỰC MIỀN NÚI TỈNH QUẢNG BÌNH**

**Điều tra, đánh giá và phân vùng cảnh báo nguy cơ  
trượt lở đất đá các vùng miền núi Việt Nam**

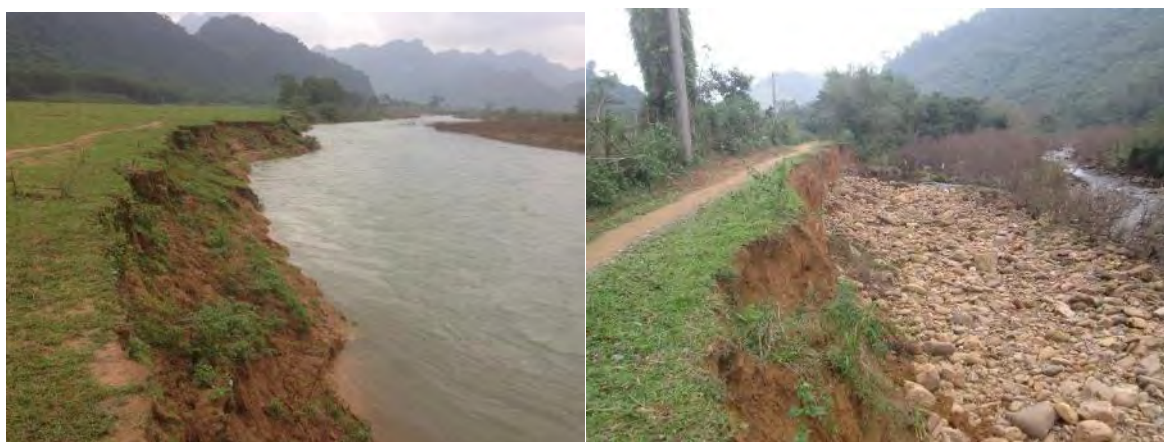
Kết quả điều tra trên địa bàn tỉnh Quảng Bình đã ghi nhận được 2 vị trí đã từng xảy ra lũ quét ở huyện Quảng Ninh và huyện Minh Hóa (Hình 9).

*Hình 9. Một số vị trí xảy ra lũ quét tại thôn Tân Sơn, xã Trường Sơn, huyện Quảng Ninh (hình trái) và tại thôn Thuận Hóa, xã Hóa Sơn, huyện Minh Hóa (hình phải)*

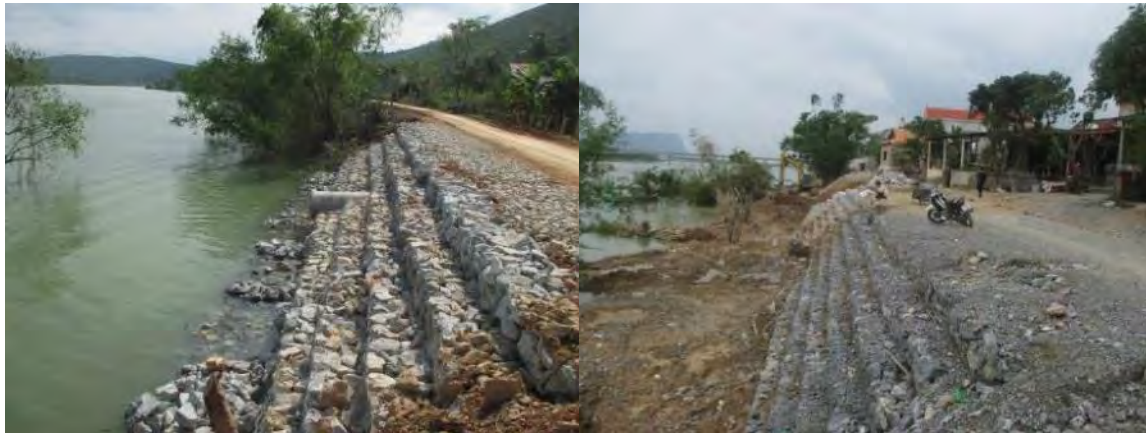
Trong quá trình khảo sát thực địa, đơn vị điều tra đã ghi nhận và khảo sát 6 vị trí xói lở bờ sông, trong đó 4 vị trí có quy mô rất lớn, và 2 vị trí có quy mô khá lớn. Kết quả điều tra bước đầu xác định được các tác nhân gây trượt lở và khoanh định được các khu vực điều tra chi tiết.

Hình 10. Vị trí xảy ra xói lở bờ sông tại thôn Phú Hữu, xã Liên Trạch, huyện Bố Trạch (hình trái) và tại thôn Xóm Cuối, xã Tiến Hóa, huyện Tuyên Hóa (hình phải).

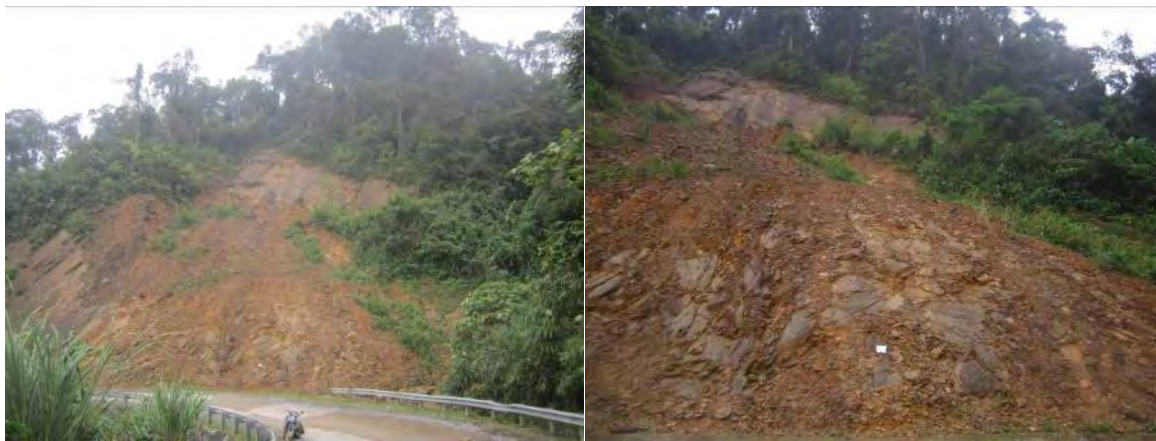
Điển hình cho kiểu trượt này là khối trượt QB.031061.TB thuộc xã Tân Trạch, huyện Bố Trạch, nằm bên taluy dương đường HCM Tây (Hình 14). Trên vách taluy lộ đá gốc là đá phiến sét phong hóa trung bình thuộc hệ tầng Long Đại ( $O_3-S_1ld$ ). Độ cao khối trượt khoảng 10 m, đỉnh khối trượt rộng khoảng 10 m, chân khối trượt 20 m, chiều dài sườn khoảng 14 m. Hướng phơi sườn  $200^\circ$ , chiều dày trung bình khối trượt 2 m, kiểu trượt tịnh tiến.

Hình 14. Kiểu trượt tịnh tiến tại khối trượt QB.031061.TB thuộc xã Tân Trạch, huyện Bố Trạch.

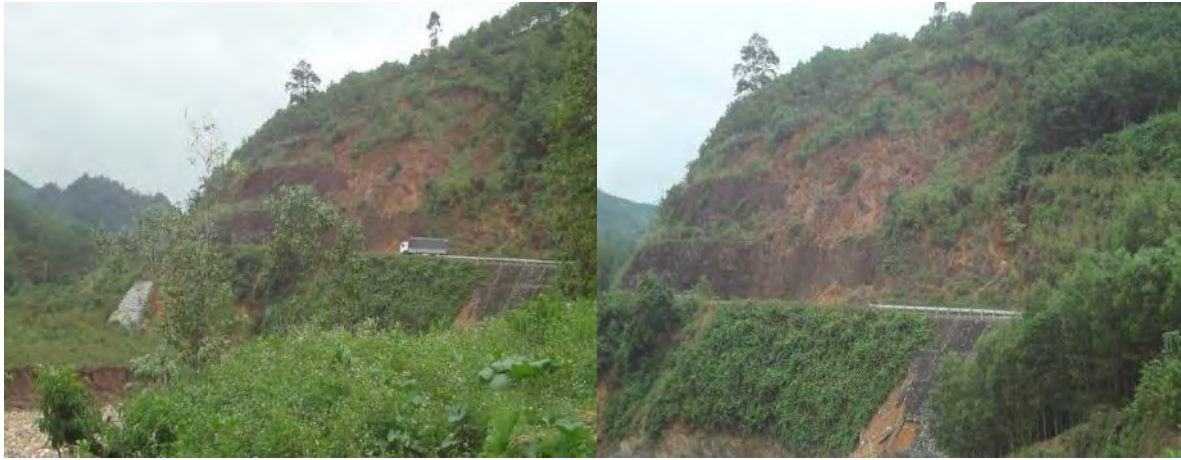
tại đới phong hóa mạnh đến trung bình. Trên thân và chân khối trượt chủ yếu là đất trống, độ che phủ hầu như không có, trên đỉnh khối trượt có độ che phủ cao hơn (khoảng 60-70%) với cây bụi, trảng cỏ, cây thân gỗ.

Hình 15. Kiểu trượt xoay tại khối trượt QB.062159A.TB xã Dân Hóa, huyện Minh Hóa, tỉnh Quảng Bình.

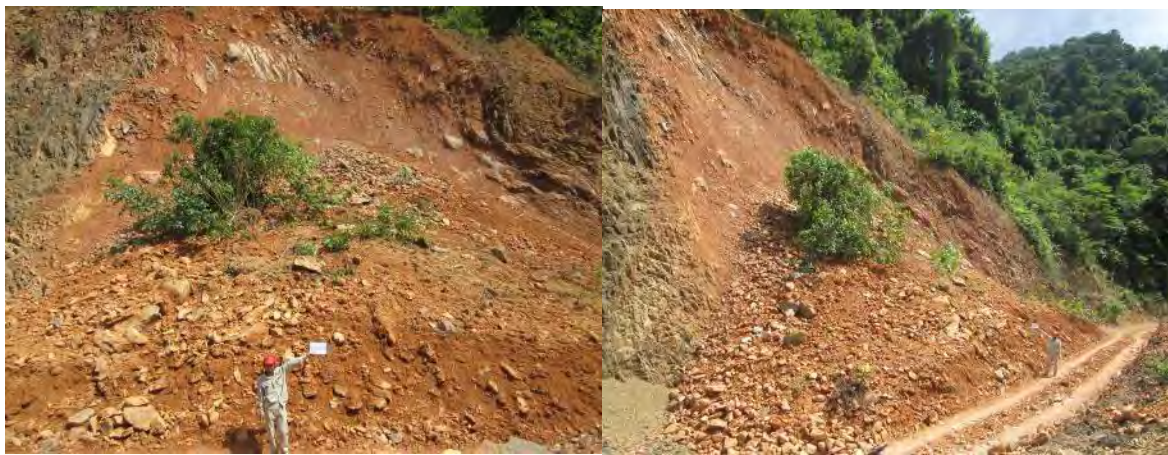
Hình 19. Hình ảnh khối trượt QB.012271.TB thuộc xã Lâm Thủy, huyện Lệ Thủy: trên khối trượt có thảm thực vật thưa, vật liệu chủ yếu là sét, mảnh vụn đá phiến sét vỡ rời màu nâu đỏ gắn kết yếu.

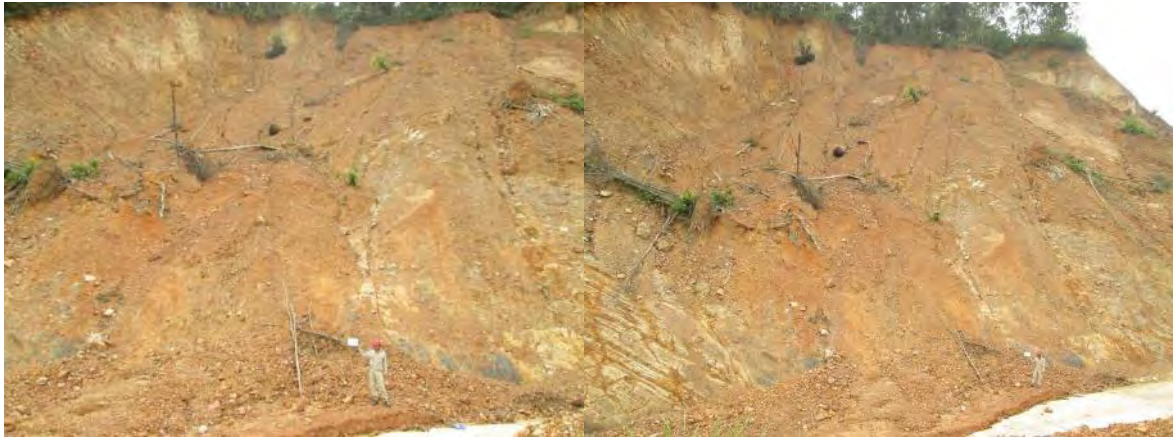
Hiện tại điểm trượt đã được xúc dọn nhưng chưa có biện pháp xử lý

Hình 21. Hình ảnh khối trượt QB.012225.TB thuộc xã Lâm Thủy, huyện Lệ Thủy: trên khối trượt có thảm thực vật thưa, vật liệu chủ yếu là sét, mảnh vụn đá phiến sét vỡ rời màu nâu vàng gắn kết yếu.

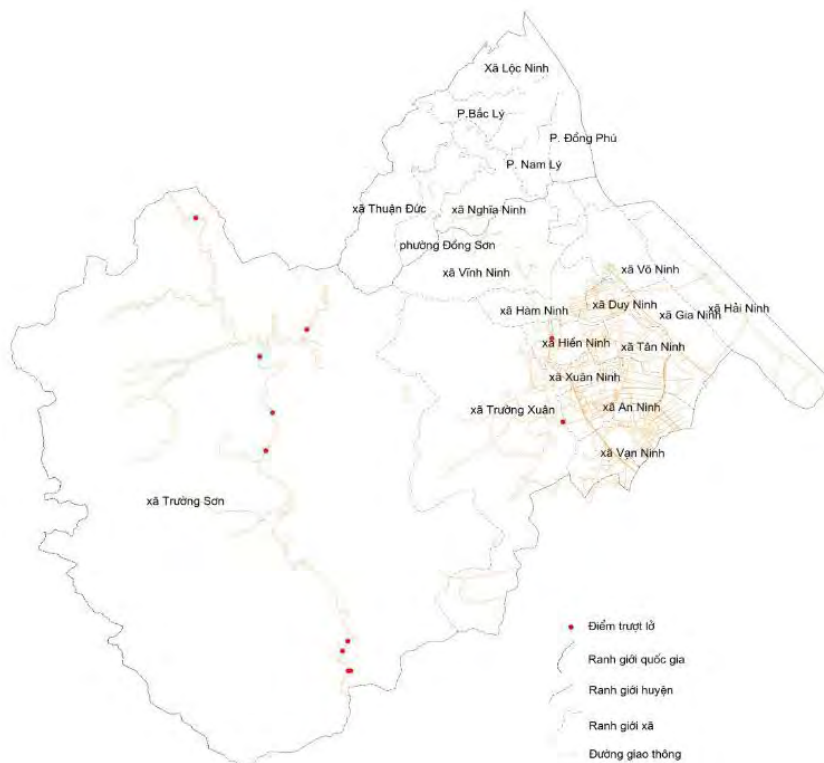
Hình 23. Sơ đồ phân bố các vị trí được xác định xảy ra trượt lở đất đá trên địa bàn huyện Quảng Ninh, tỉnh Quảng Bình.

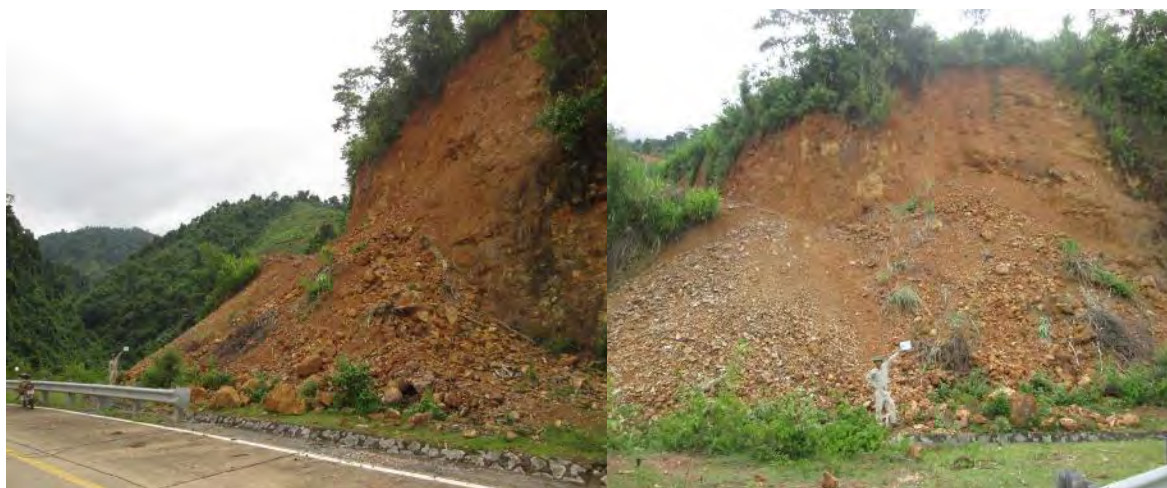
Hình 25. Hình ảnh khối trượt QB.022174.TB thuộc xã Trường Sơn, huyện Quảng Ninh: trên khối trượt có thảm thực vật thưa, vật liệu chủ yếu là sét, mảnh vụn đá phiến sét vỡ rời màu nâu đỏ.

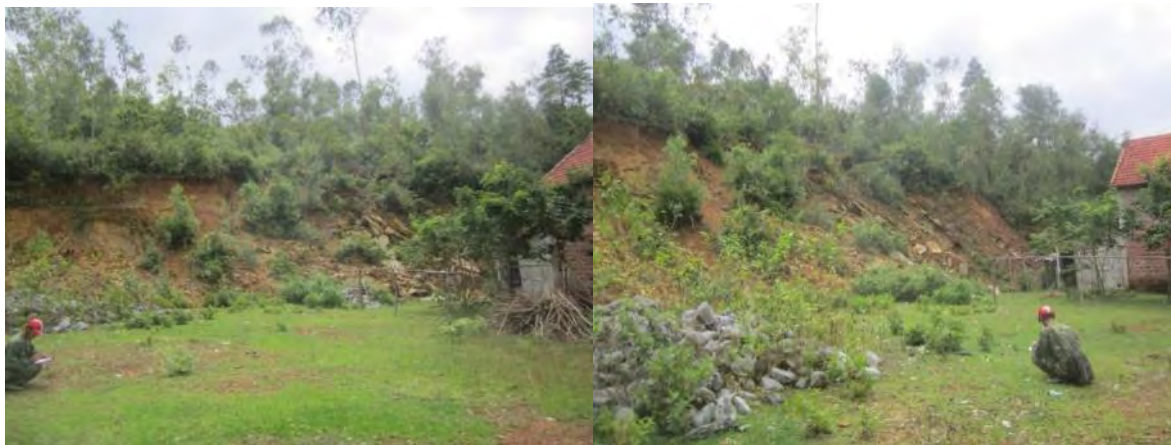
Hình 29. Hình ảnh khối trượt QB.031005.TB thuộc xã Hưng Trạch, huyện Bố Trạch: trên khối trượt có thảm thực vật che phủ trung bình,, vật liệu chủ yếu là sét, mảnh hòn đá phiến sét sericit màu xám nâu, nâu đỏ.

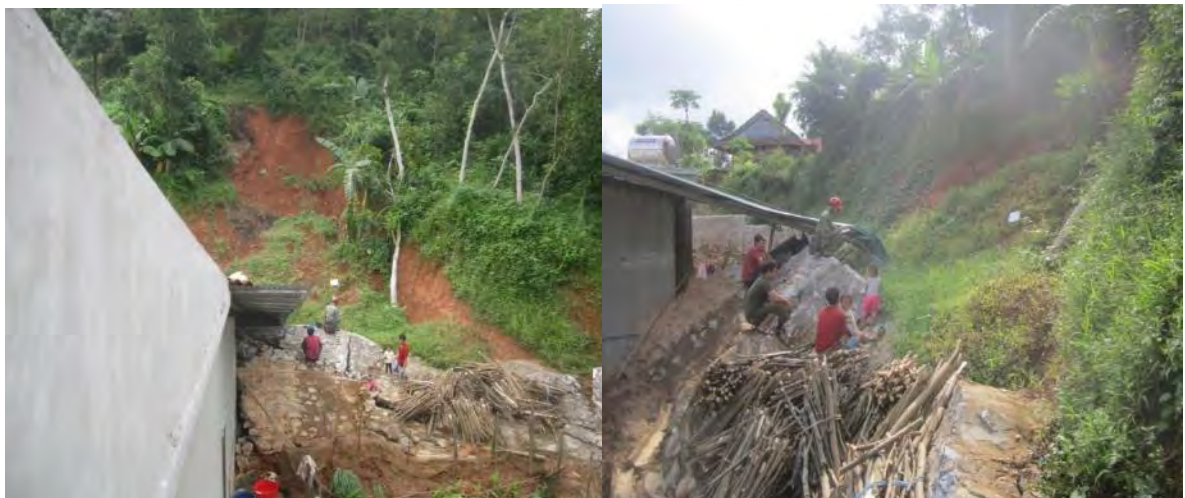
Hình 31. Hình ảnh khối trượt QB.031010.TB xảy ra trên địa bàn xã Hưng Trạch, huyện Bồ Trạch.

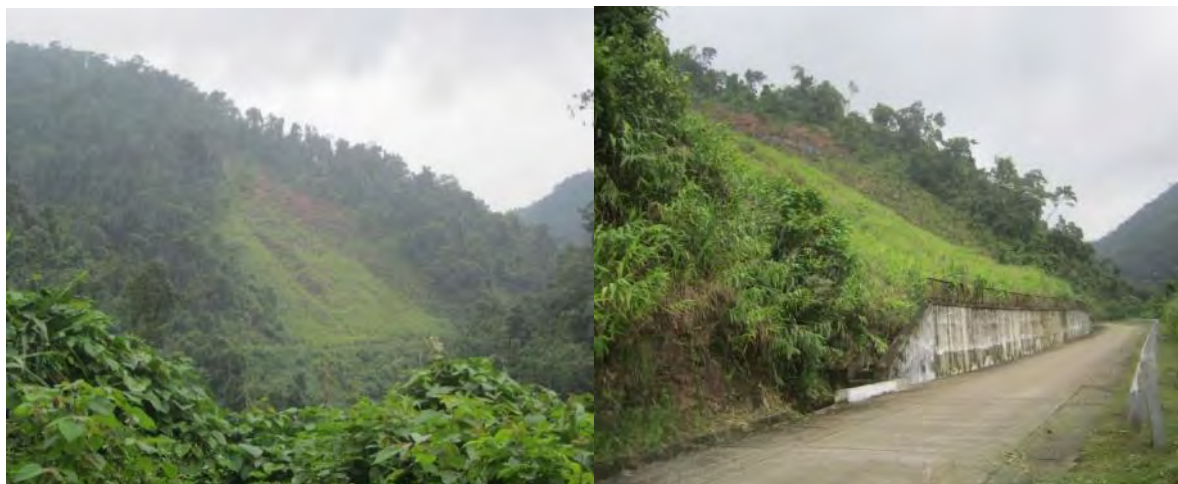
Hình 33. Hình ảnh khối trượt QB.031054.TB thuộc xã Tân Trạch, huyện Bố Trạch: trên khối trượt có thảm thực vật che phủ trung bình, vật liệu chủ yếu là sét, cát, mảnh hòn đá cát, bột kết màu xám nâu, nâu vàng.

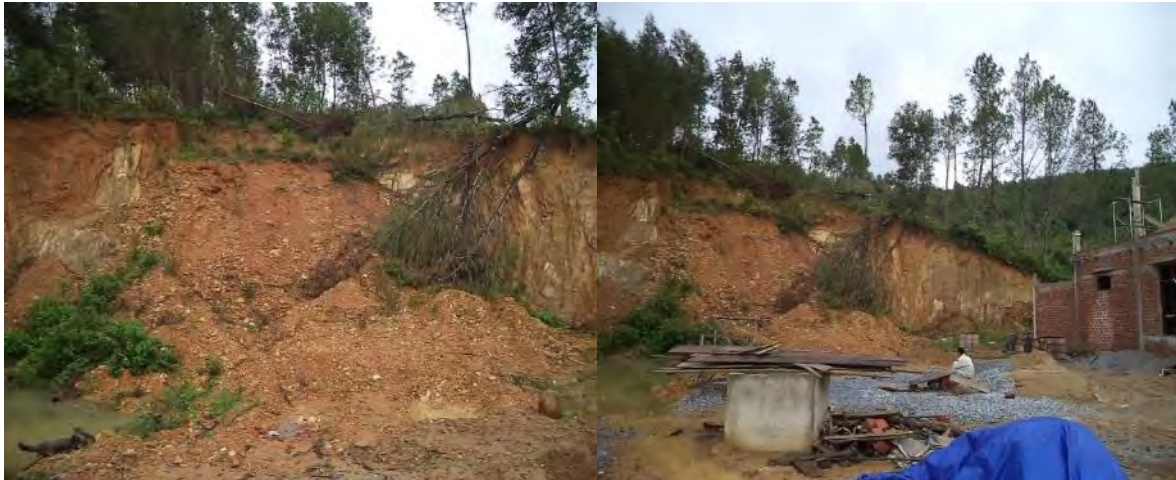
Hình 35. Hình ảnh khối trượt QB.034333.TB thuộc xã Xuân Trạch, huyện Bố Trạch: trên khối trượt có thảm thực vật thưa, vật liệu chủ yếu là sét, bột, mảnh vụn đá phiến sét màu xám sáng, nâu vàng.

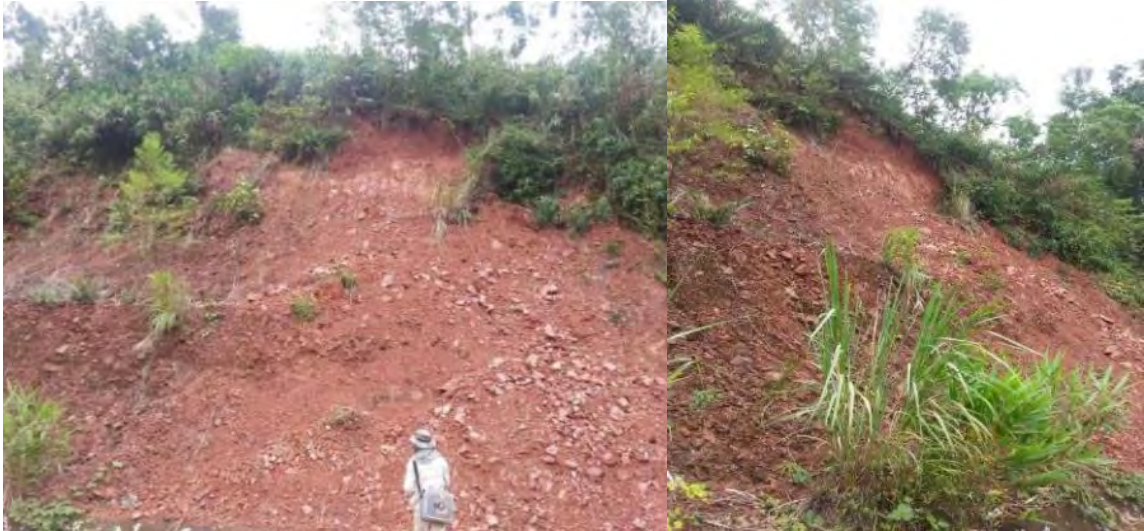
Hình 37. Hình ảnh khối trượt QB.033262.TB thuộc xã Tân Trạch, huyện Bố Trạch: trên khối trượt có thảm thực vật thưa, vật liệu chủ yếu là sét, cát, mảnh vụn cát kết màu xám vàng, xám trắng.

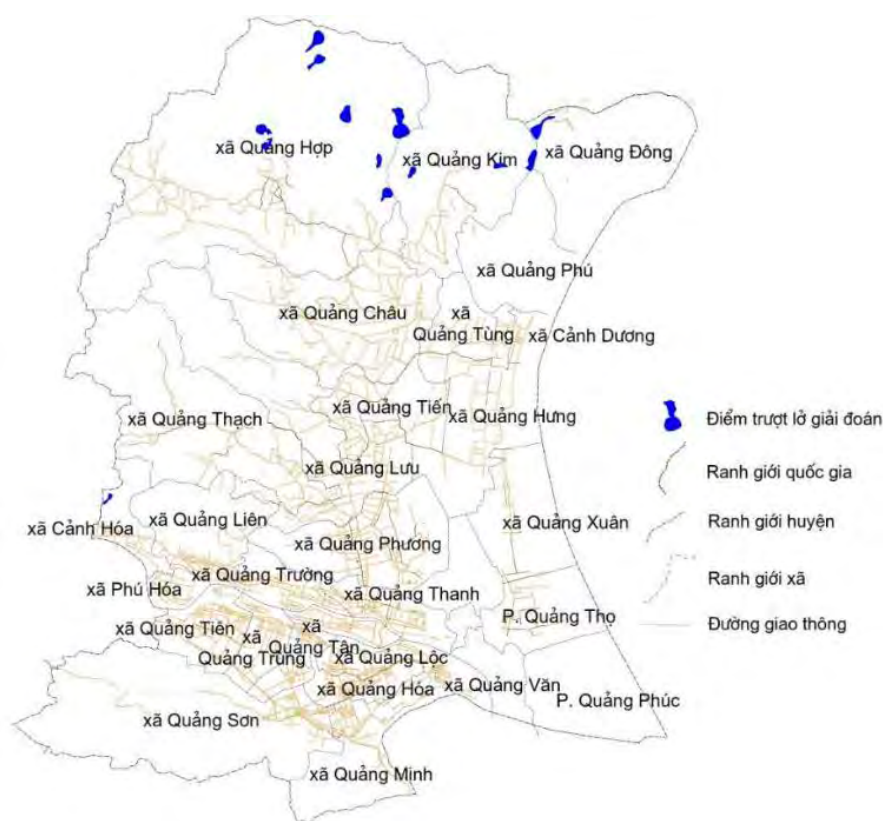
Hình 38. Sơ đồ phân bố các vị trí được giải đoán có biểu hiện trượt lở đất đá trên địa bàn huyện Quảng Trạch và thị xã Ba Đồn, tỉnh Quảng Bình.

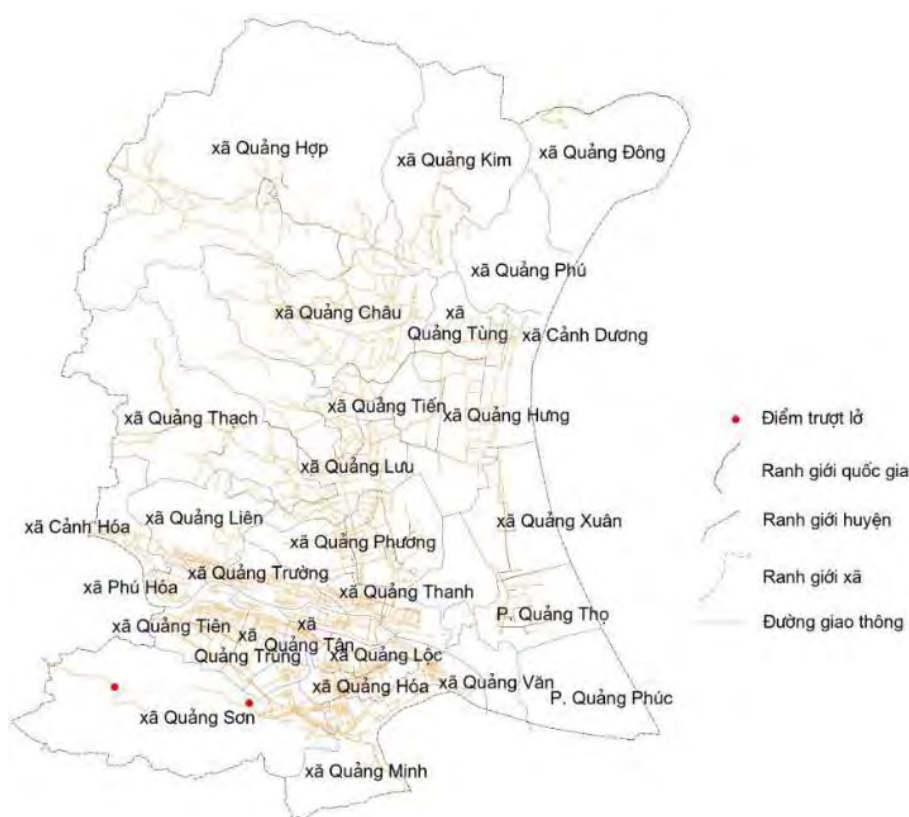
Các kết quả khảo sát được thống kê trong Bảng 2323 và Bảng 2424 cho thấy, trong số 2 điểm trượt lở đất đá trong toàn huyện:

- Cả 2 điểm trượt đều có quy mô trung bình.
- Trong 2 điểm trượt đã ghi nhận, có 1 điểm xảy ra ở sườn tự nhiên;
- Cả 2 điểm trượt đều là trượt tịnh tiến
- Trong 2 điểm trượt lở đã xảy ra, có 1 điểm trượt ở gần nhà dân. Các điểm trượt chưa gây thiệt hại gì về nhà cửa và giao thông

Hình 39. Sơ đồ phân bố các vị trí được xác định xảy ra trượt lở đất đá trên địa bàn huyện Quảng Trạch và thị xã Ba Đồn, tỉnh Quảng Bình.

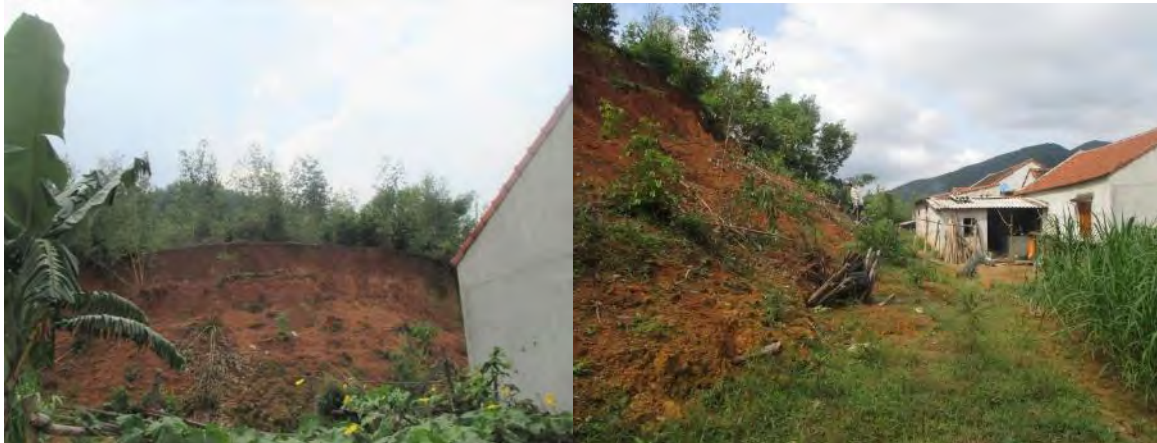
Hình 41. Hình ảnh khối trượt QB.046189.TB thuộc xã Quảng Sơn, huyện Quảng Trạch: trên khối trượt có thảm thực vật thưa, vật liệu chủ yếu là sét, bột, màu nâu vàng.

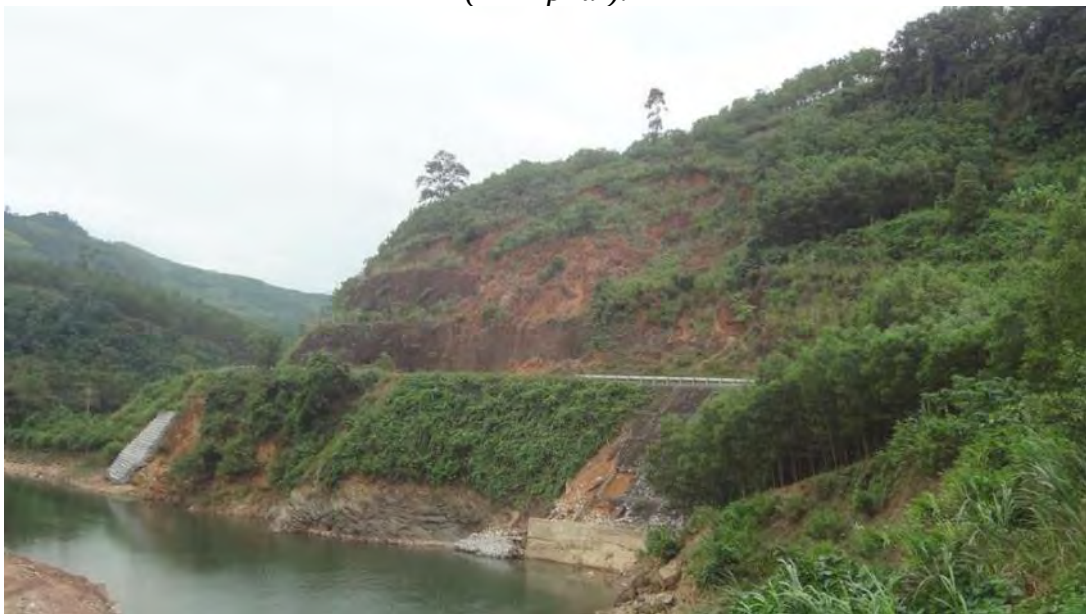
Hình 45. Hình ảnh khối trượt QB.062159A.TB thuộc xã Dân Hóa, huyện Minh Hóa: trên khối trượt có thảm thực vật thưa, vật liệu chủ yếu là sét, bột, mảnh vụn cát bột kết.

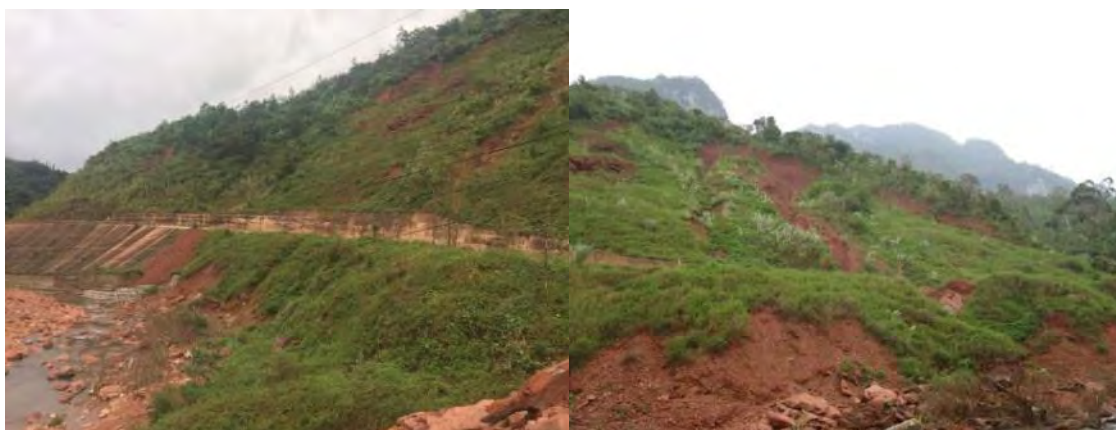
Hình 47. Hình ảnh khối trượt QB.063311.TB thuộc xã Dân Hóa, huyện Minh Hóa: trên khối trượt có thảm thực vật thưa, vật liệu chủ yếu là sét, bột, mảnh vụn bột kết.

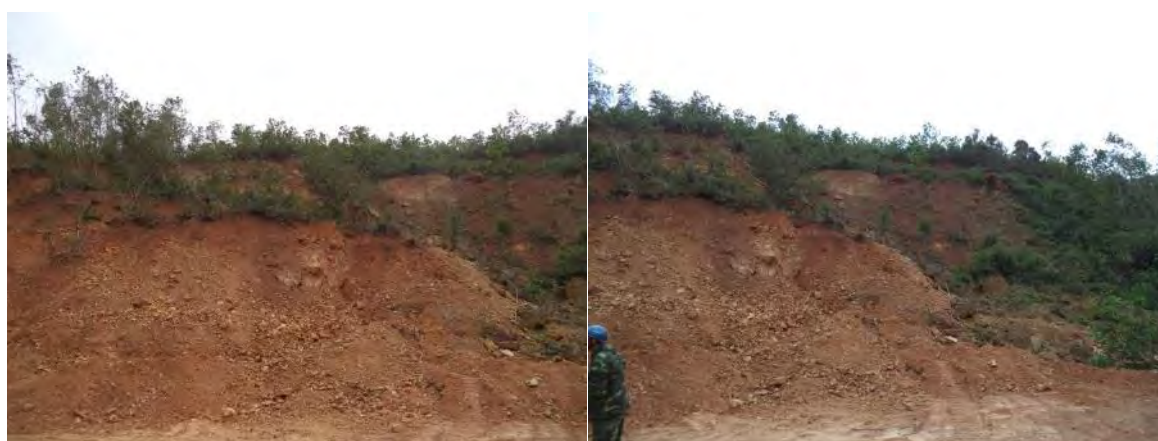
Hình 51. Hình ảnh khối trượt QB.058791.TB thuộc xã Lê Hóa, huyện Tuyên Hóa: trên khối trượt có thảm thực vật thưa, vật liệu chủ yếu là sét, bột, mảnh vụn bột kết.

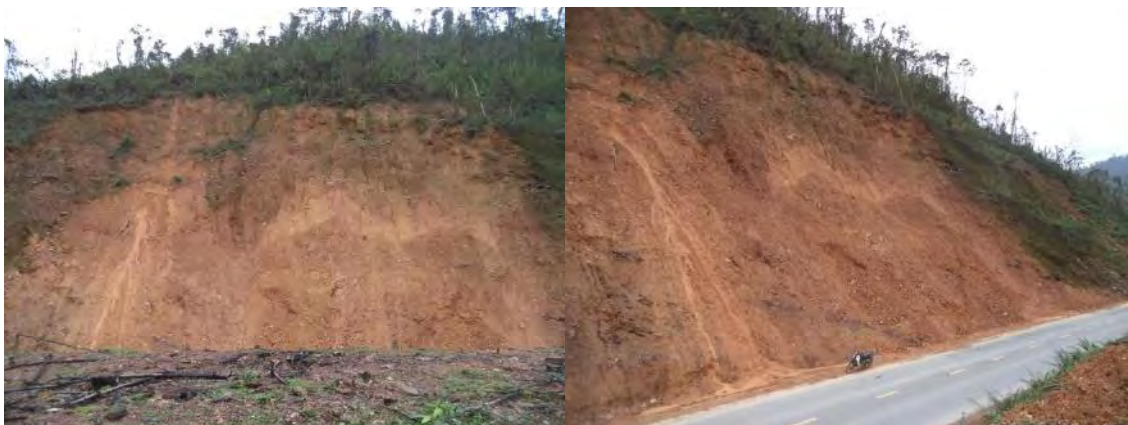
Hình 53. Hình ảnh khối trượt QB.058814.TB thuộc xã Thuận Hóa, huyện Tuyên Hóa: trên khối trượt có thảm thực vật thưa, vật liệu chủ yếu là sét, bột, mảnh vụn bột kết.

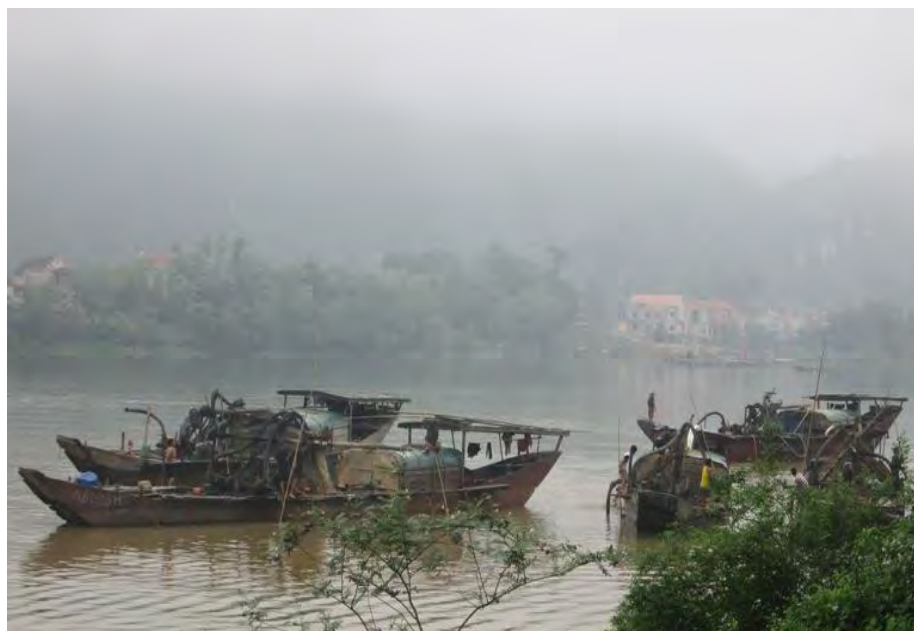
Theo kết quả điều tra hoạt động khai thác khoáng sản trên địa bàn tỉnh Quảng Bình chủ yếu thuộc các loại hình khai thác đá vôi và vật liệu xây dựng, sử dụng hình thức khai thác bán cơ giới kết hợp thủ công. Tuy vậy, tình trạng khai thác cát xây dựng trên sông còn rất nhiều vấn đề, các hoạt động khai thác cát trái phép gây ảnh hưởng lớn tới môi trường, đặc biệt là làm biến đổi dòng chảy tự nhiên, gây xói lở bờ sông ảnh hưởng tới đời sống của nhân dân (Hình 57/57).

Hình 57. Khai thác cát trái phép trên sông Gianh (Nguồn: baotainguyenmoitruong.vn).

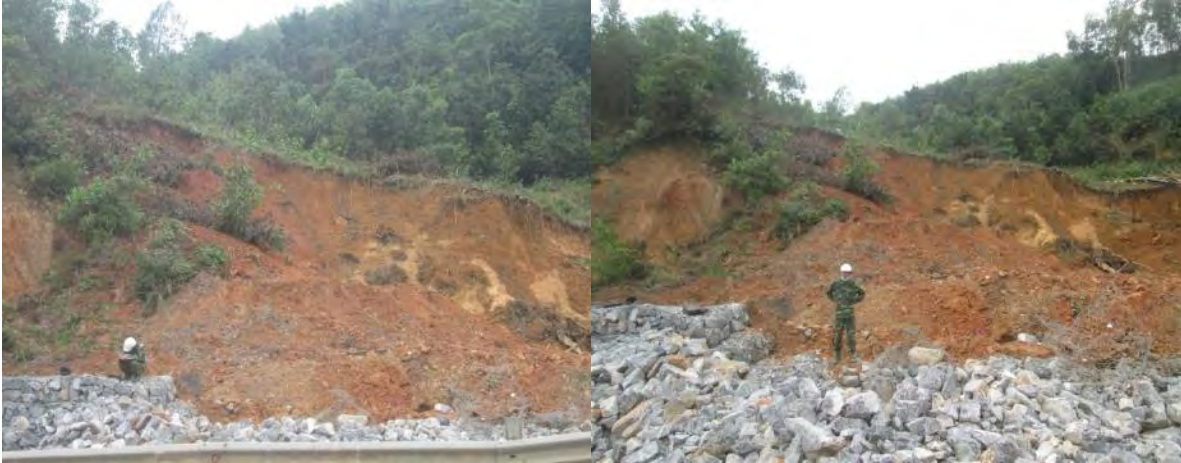
*Hình 58. Cắt xẻ taluy để xây dựng đường giao thông tăng nguy cơ trượt lở trên các vách taluy dương tại thôn Quảng Hóa, xã Hồng Hóa, huyện Minh Hóa, tỉnh Quảng Bình.*

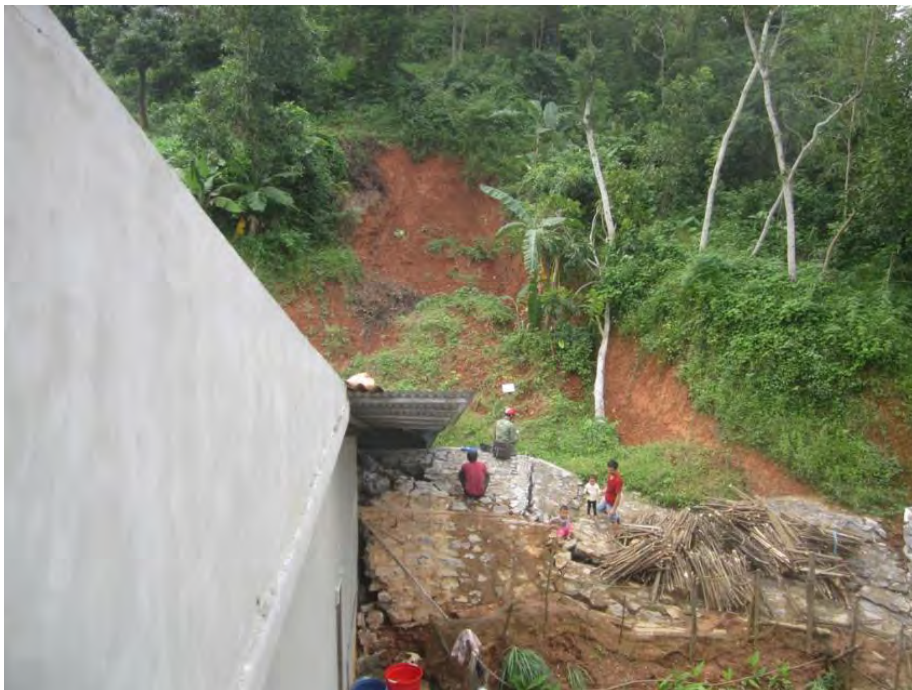
*Hình 61. Nhà dân xây dựng trong khu vực ảnh hưởng của khối trượt đã bị hư hại tại thôn Xuân Sơn - xã Sơn Trạch - huyện Bố Trạch.*
