**BỘ TÀI NGUYÊN VÀ MÔI TRƯỜNG  
VIỆN KHOA HỌC ĐỊA CHẤT VÀ KHOÁNG SẢN**

**BÁO CÁO KẾT QUẢ  
ĐIỀU TRA VÀ THÀNH LẬP BẢN ĐỒ  
HIỆN TRẠNG TRƯỢT LỞ ĐẤT ĐÁ TỶ LỆ 1:50.000  
KHU VỰC MIỀN NÚI TỈNH TUYỀN QUANG**

**Điều tra, đánh giá và phân vùng cảnh báo nguy cơ  
trượt lở đất đá các vùng miền núi Việt Nam**

**HÀ NỘI - 2014**

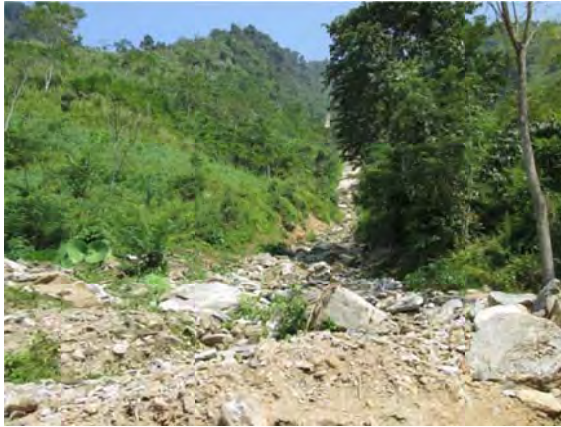
*Điểm xảy ra lũ quét tại xã Phúc Yên, Lâm Bình; do suối ngắn, dốc*

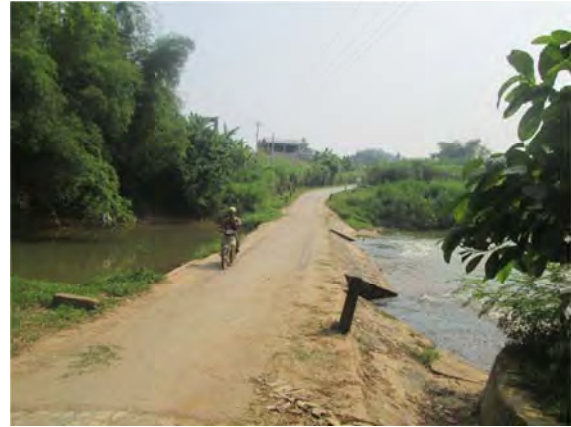
*Điểm xảy ra lũ quét tại xã Thái Hòa, Hàm Yên; do xây ngầm chắn ngang*

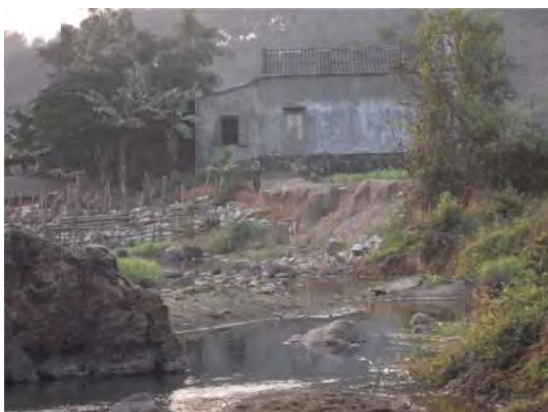
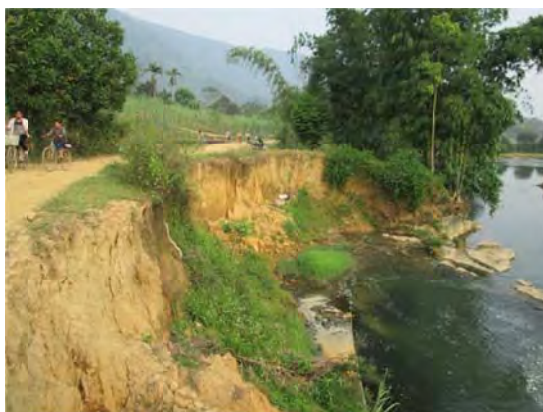
Xói lở bờ sông tại xã Trung Yên, Sơn Dương, có khả năng phá hủy nhà dân      Xói lở bờ sông tại xã Trung Hà, Chiêm Hóa, có khả năng phá hủy đường

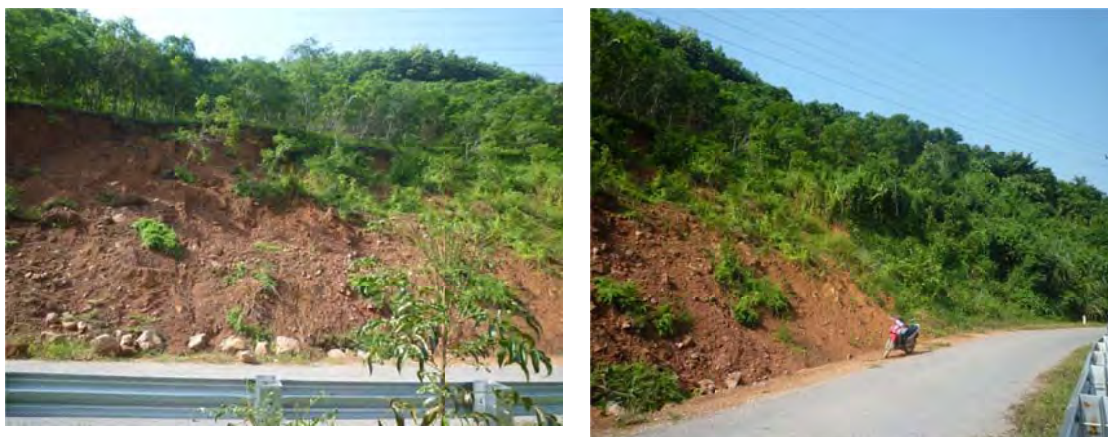
Sự cố TLDD xảy ra vào sáng ngày 05/8/2013 tại thôn Gốc Trám, xã Kiên Đài, đã làm ách tắc giao thông (Hình 9)

**Hình 9. Đường liên xã tại thôn Gốc Trám, xã Kiên Đài bị đe dọa nếu tiếp tục xảy ra TLDD.**

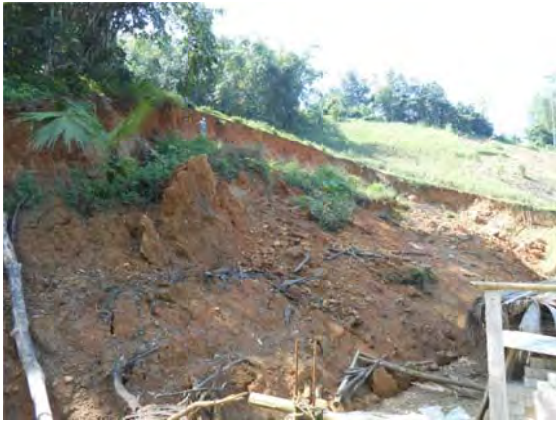
Vách trượt ngay sát nhà ở của dân

Hình 11: Vị trí xảy ra TLĐĐ vào ngày 18/5/2013 tại Làng Mực, xã Trung Hòa, huyện Chiêm Hóa.

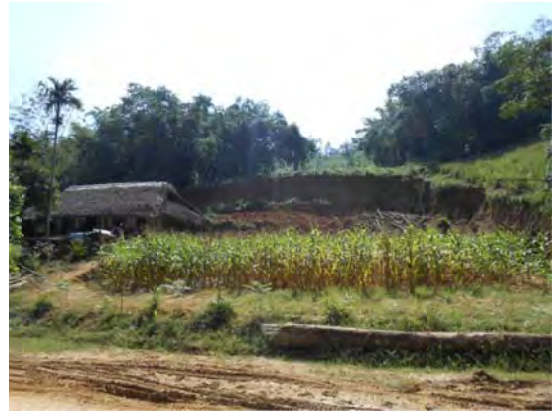
TLĐĐ có thể sẽ xảy ra và vùi lấp nhà ở

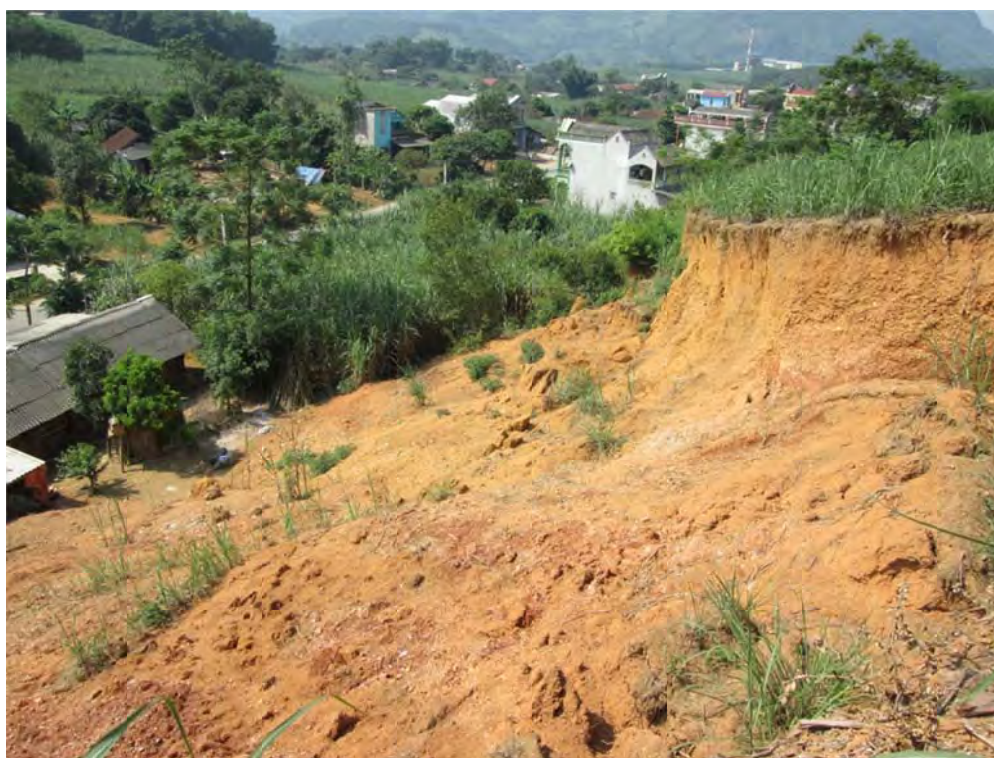
- Hiện tượng TLĐĐ ngay sát nhà dân, có nguy cơ tiếp tục xảy ra đe dọa vùi lấp nhà dân và quốc lộ 279 tại thôn Nà Bẩy, xã Ngọc Hội, huyện Chiêm Hóa (Hình 13 và Hình 14).

Hình 13. Điểm trượt có thể xảy ra đe dọa ngôi nhà dân và quốc lộ 279 tại thôn Nà Báy, xã Ngọc Hội, huyện Chiêm Hóa.

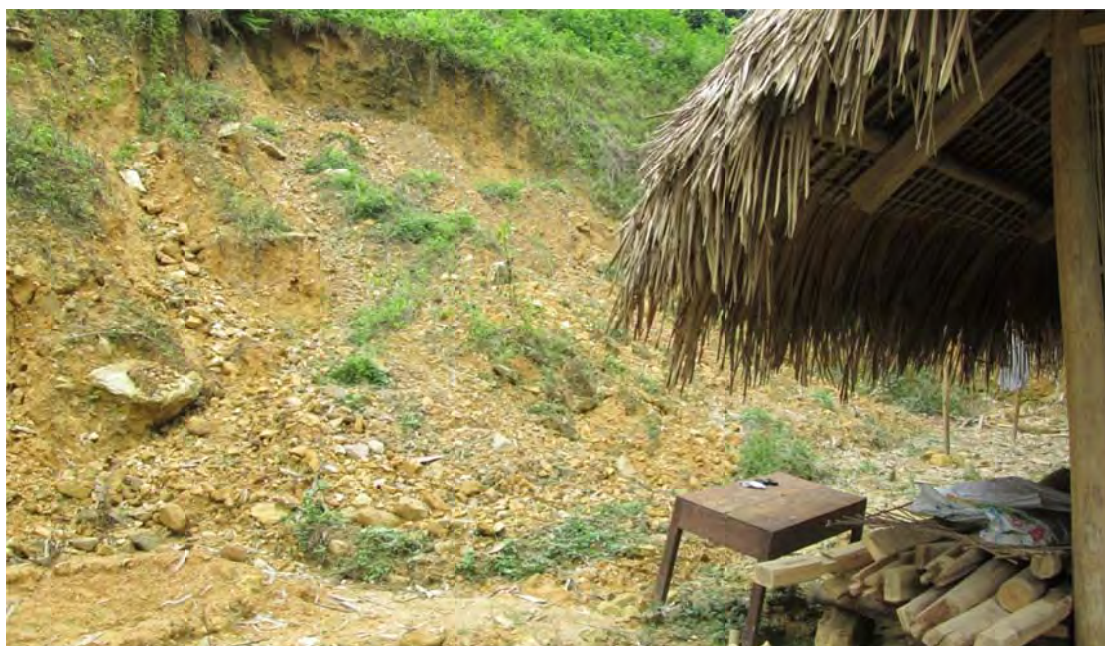
Điểm TLDD này xảy ra vào tháng 7/2013 với quy mô nhỏ, mặc dù chưa gây hậu quả lớn song cũng bắt đầu đã đe dọa sự an toàn đến điều kiện sinh sống của dân cư địa phương. Hiện nay, đang đe dọa vùi lấp căn nhà bên cạnh và an toàn lưới điện (Hình 17)

*Hình 17: Nguy cơ TLDD từ vách taluy đe dọa vùi lấp nhà dân tại thôn Pắc Cáp, xã Minh Dân*

Nguyên nhân gây nên TLDD ở khu vực này, ngoài yếu tố chiều dày vỏ phong hóa lớn và mưa lớn, còn có nguyên nhân người dân xẻ vách taluy để làm nhà ở.

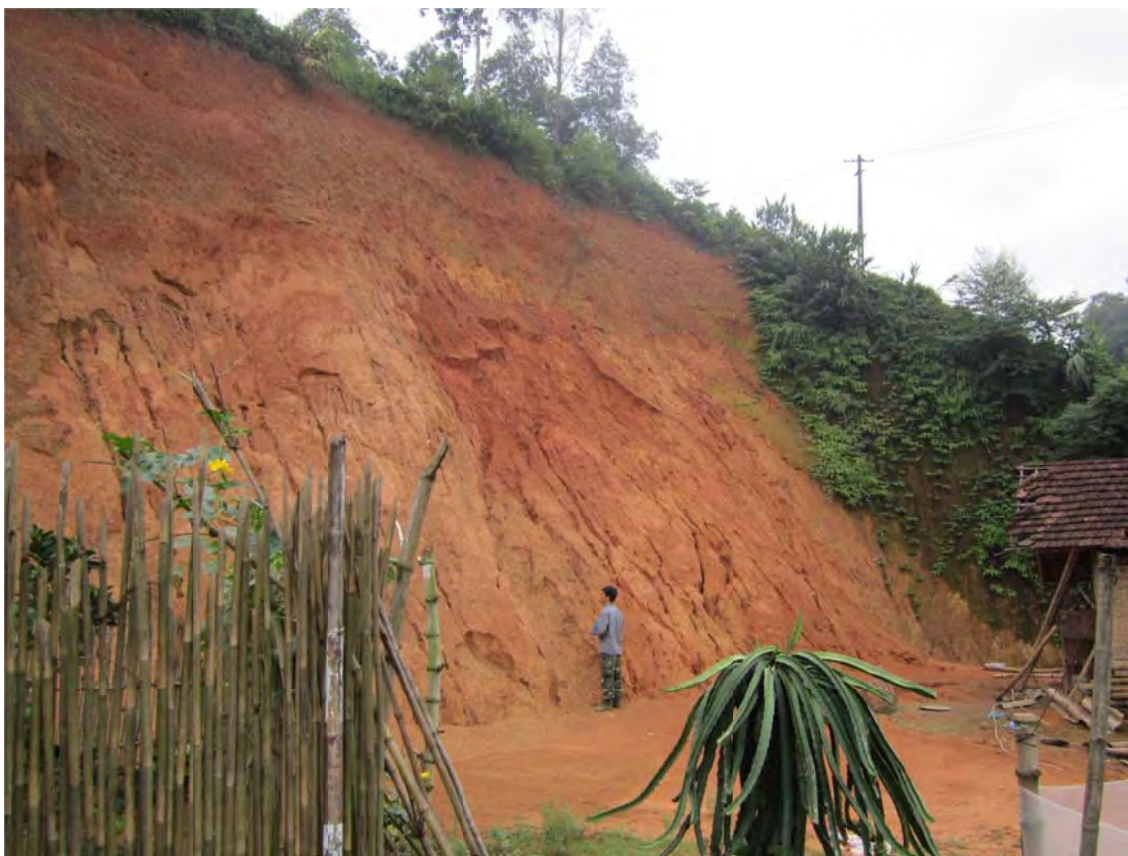
Nguyên nhân gây nên TLĐĐ ở khu vực này chủ yếu chiều dày vỏ phong hóa lớn, mưa lớn, người dân xẻ vách ta luy để làm nhà ở. Theo quan sát ngoài hiện trường, tại đây vẫn còn tiềm ẩn nguy cơ tiếp tục xảy ra TLĐĐ với quy mô trung bình.

Hình 19: TLĐĐ tại thôn 5 Minh Phú, xã Yên Phú, đe dọa nhà ở của dân

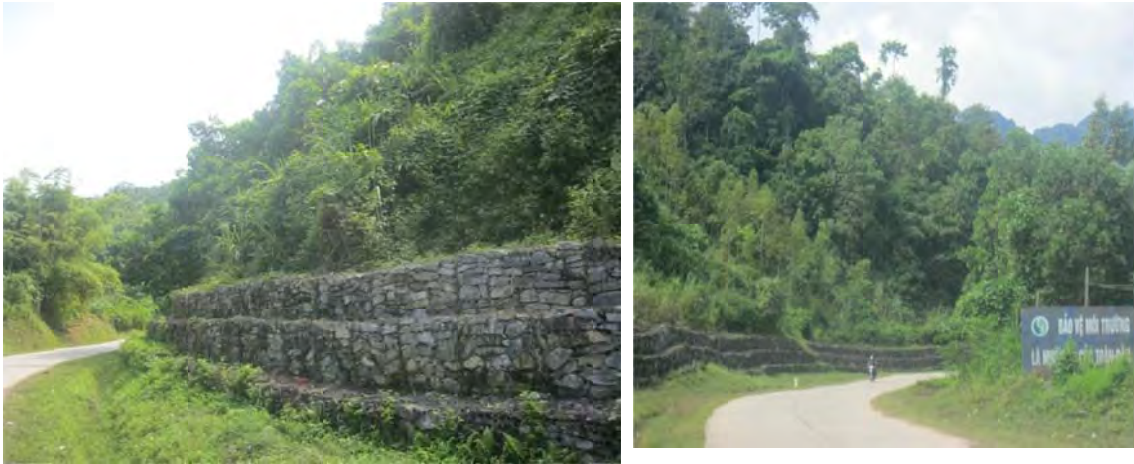
Qua khảo sát cho thấy, khu vực này thuộc diện phân bố của các đá phiến thạch anh sericit của hệ tầng Cốc Xô, thuộc nhóm đá biến chất giàu alumosilicat có vỏ phong hóa với chiều dày khá lớn (5-9m). Mặt khác, tại đây có các đới dập vỡ kèm theo hệ thống các đứt gãy kiến tạo kéo dài theo phương TB-ĐN và ĐB-TN (Hình 23).

Hình 22. TLĐĐ tại bản Cốc Túm, thị trấn Vĩnh Yên, huyện Na Hang làm ách tắc giao thông và lún nứt Quốc lộ 279.

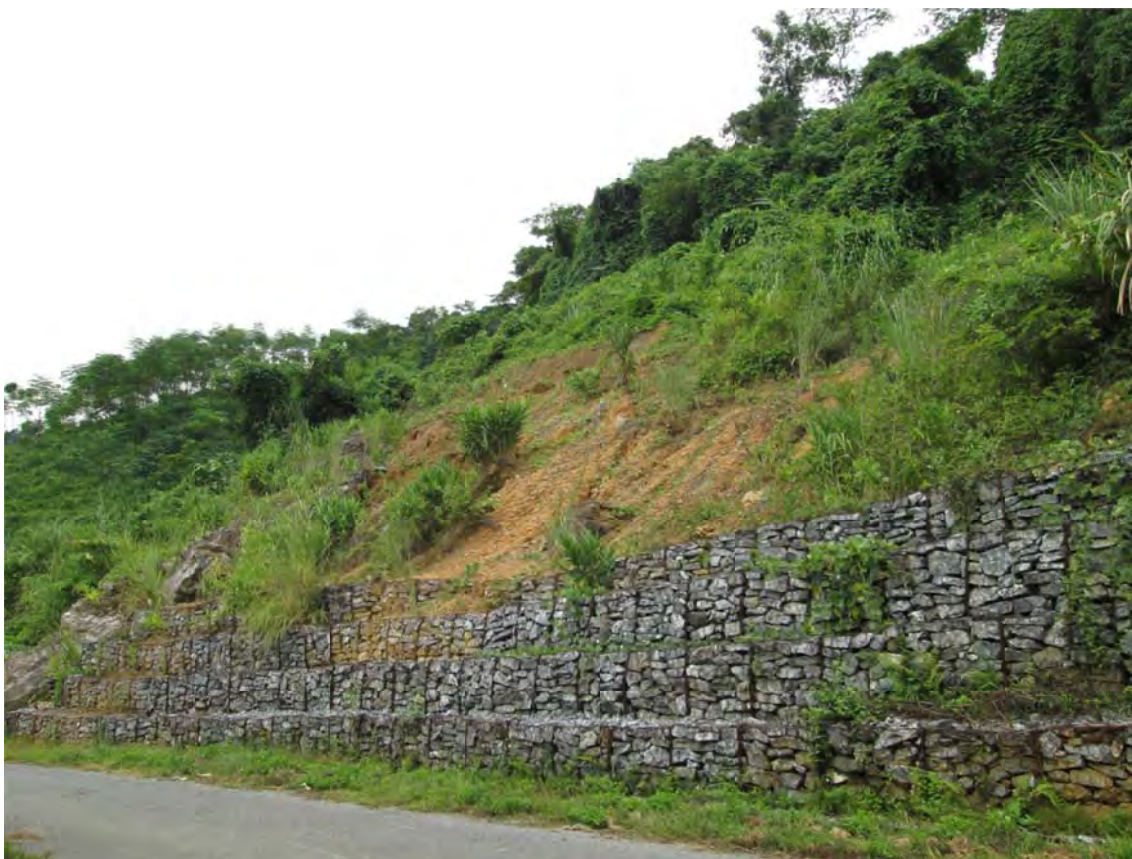
Điểm TLĐĐ này xảy ra vào tháng 7/2013 với quy mô trung bình, hiện tại mặc dù đã được làm kè đá song nguy cơ trượt lở với quy mô lớn vẫn còn tiềm ẩn và đe dọa quốc lộ 279 (Hình 24)

Hình 24. TLDD tại bản Khâu Kha, xã Yên Hoa đe dọa quốc lộ 279.

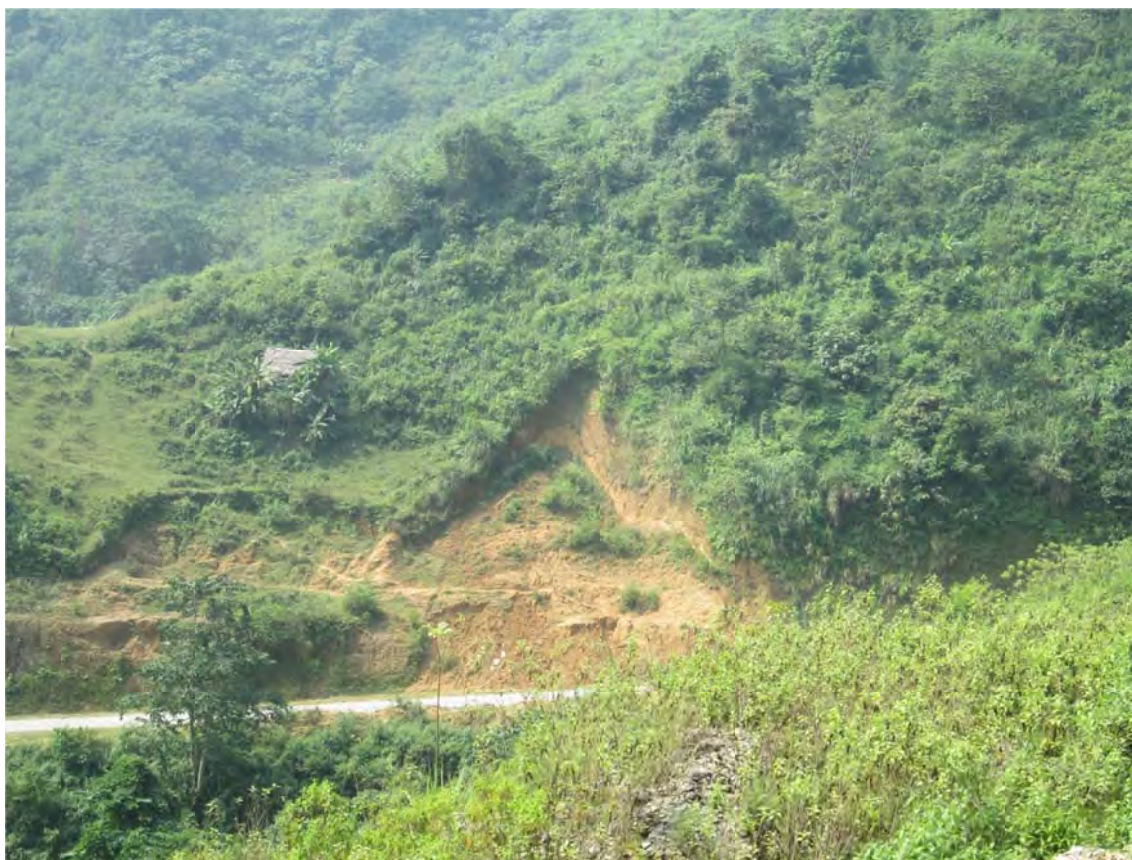
- Hiện tượng TLĐĐ đe dọa công trình giao thông tại bản Nà Thu, xã Khuôn Hà (Hình 43).

*Hình 43: TLĐĐ đe dọa ách tắc giao thông tại bản Nà Thu, xã Khuôn Hà*

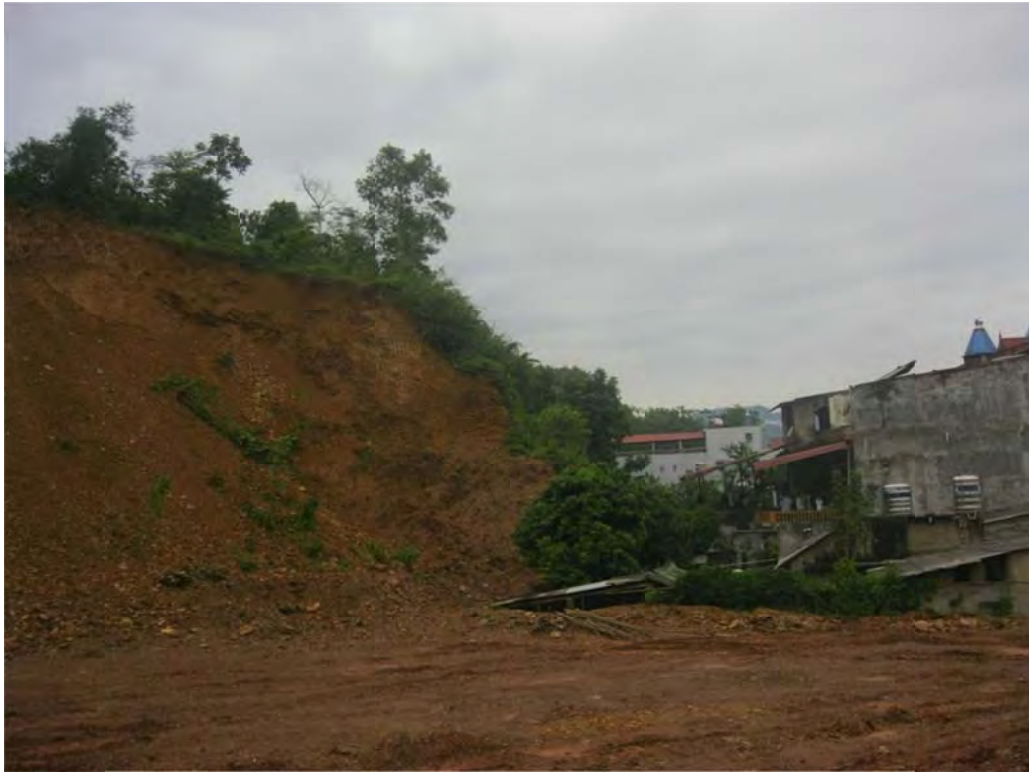
- Hiện tượng TLĐĐ đe dọa công trình nhà dân tại Tổ 12, thị trấn Vĩnh Yên, huyện Na Hang (Hình 26).

Hình 26. TLĐĐ đe dọa nhà dân tại tổ 12, thị trấn Vĩnh Yên, huyện Na Hang

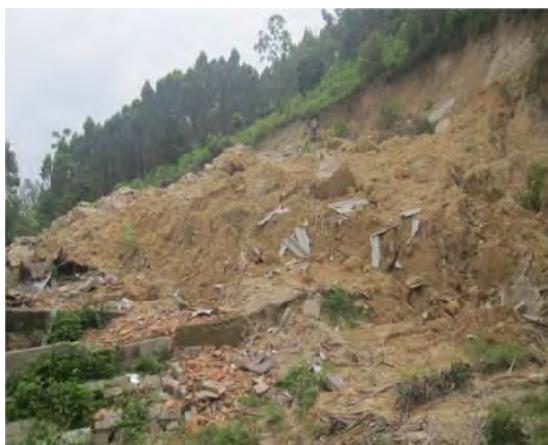
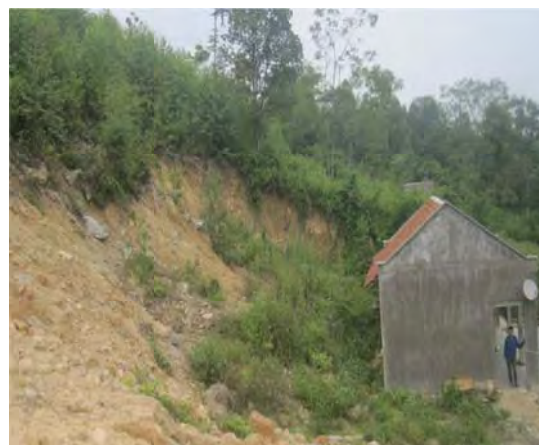
Điểm TLDD này xảy ra vào ngày 27/9/2013 với quy mô trung bình. TLDD đã phá hủy toàn bộ một ngôi nhà của người dân, gây ách tắc quốc lộ 70 nhiều ngày và còn tiếp tục đe dọa một nhà dân (Hình 29).

*Hình 29. TLDD đã vùi lấp toàn bộ nhà và phá hủy tài sản của nhà Ông Lý Văn Hòa tại xóm Thanh Tân, xã Sơn Nam huyện Sơn Dương vào ngày 29/7/2013 và còn tiếp tục đe dọa một nhà dân bên cạnh*

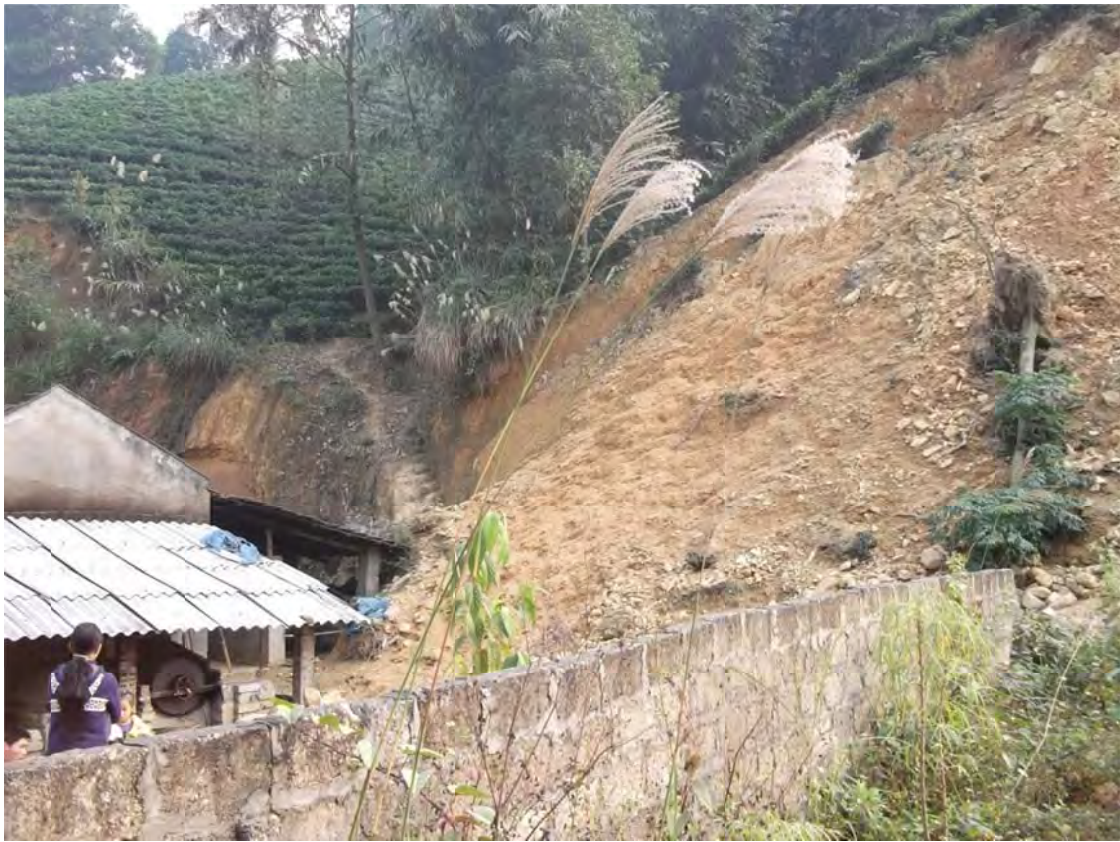
Nguyên nhân gây nên TLDD ở khu vực này, ngoài yếu tố chiều dày vỏ phong hóa lớn và mưa lớn kết hợp với hiện tượng xói lở bờ sông. Theo quan sát tại thực địa cho thấy, tại đây vẫn còn tiềm ẩn nguy cơ tiếp tục xảy ra TLDD với quy mô trung bình.

Hình 31: TLDD tại xóm Đồng Phai, xã Thanh Phát, đe dọa đổ vào nhà dân

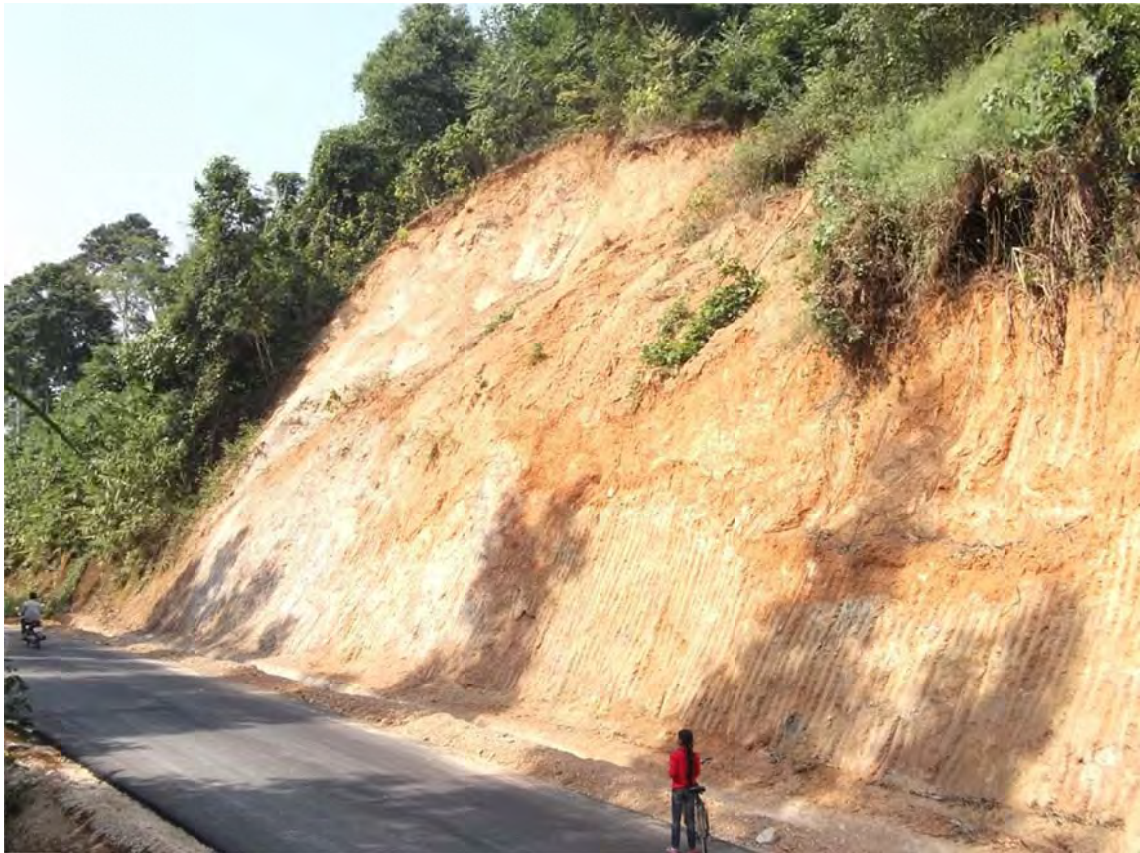
\* Sự cố TLDD xảy ra vào tháng 4 năm 2013 tại thôn Ao Búc, xã Trung Yên, huyện Sơn Dương làm ách tắc tình lộ 186 trong nhiều ngày (Hình 51).

*Hình 51: TLDD tại xóm thôn Ao Búc, xã Trung Yên gây ách tắc giao thông nhiều ngày*

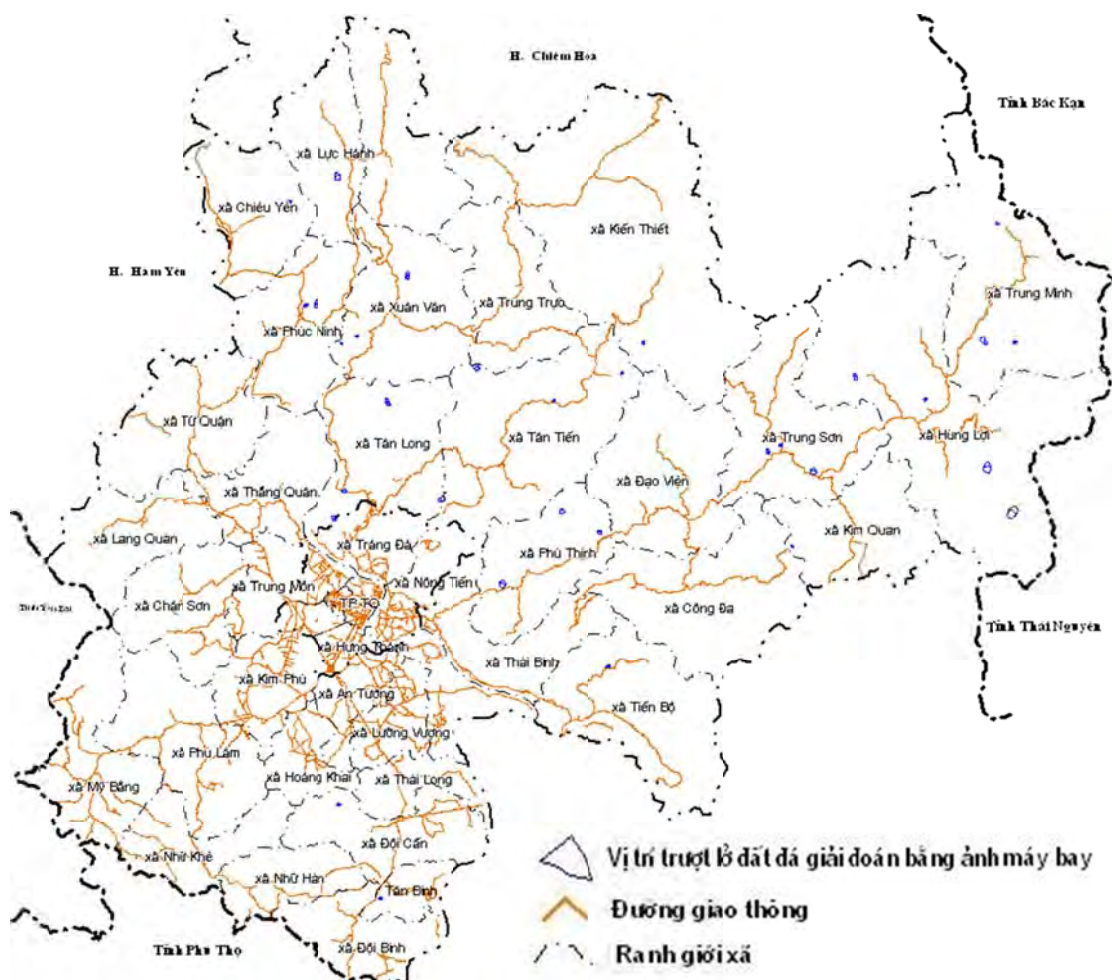
Hình 33: Sơ đồ phân bố các điểm trượt lở đất đá trên địa bàn huyện Yên Sơn được điều tra từ giải đoán ảnh máy bay.

Số lượng điểm TLDD đã gây ra trong địa bàn huyện Yên Sơn hầu hết là các điểm có quy mô nhỏ đến trung bình; trong đó có 1 điểm đã gây thiệt hại về nhà cửa và 4 điểm gây ách tắc giao thông.

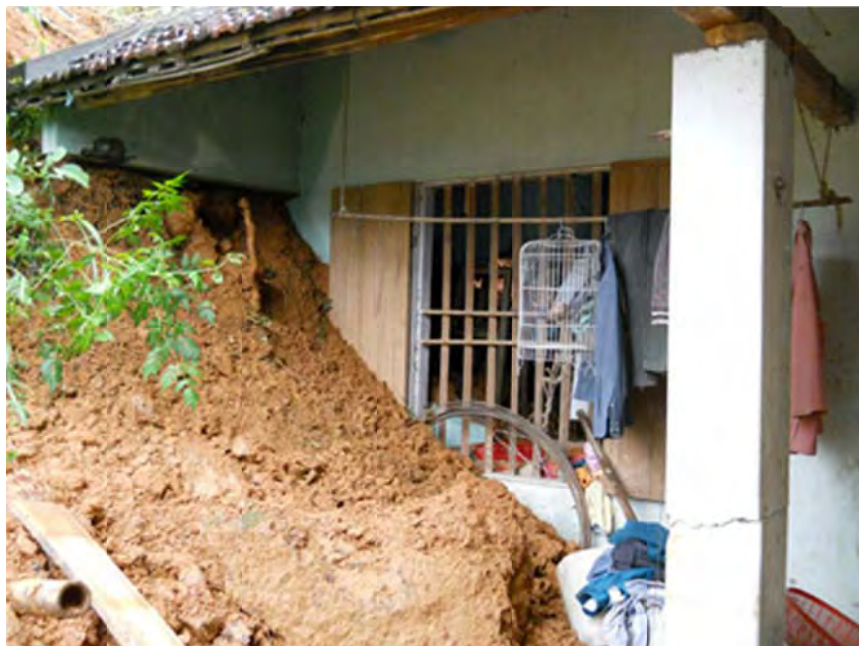
Điểm TLĐĐ xảy ra vào ngày 26/7/2012 tuy với quy mô nhỏ song đã làm sập một ngôi nhà và làm chết 3 người (Hình 35)

Hình 35. TLĐĐ làm sập nhà và làm chết 3 người tại thôn Yên Thắng, xã Thắng Quân, huyện Yên Sơn, ngày 26 tháng 7 năm 2012

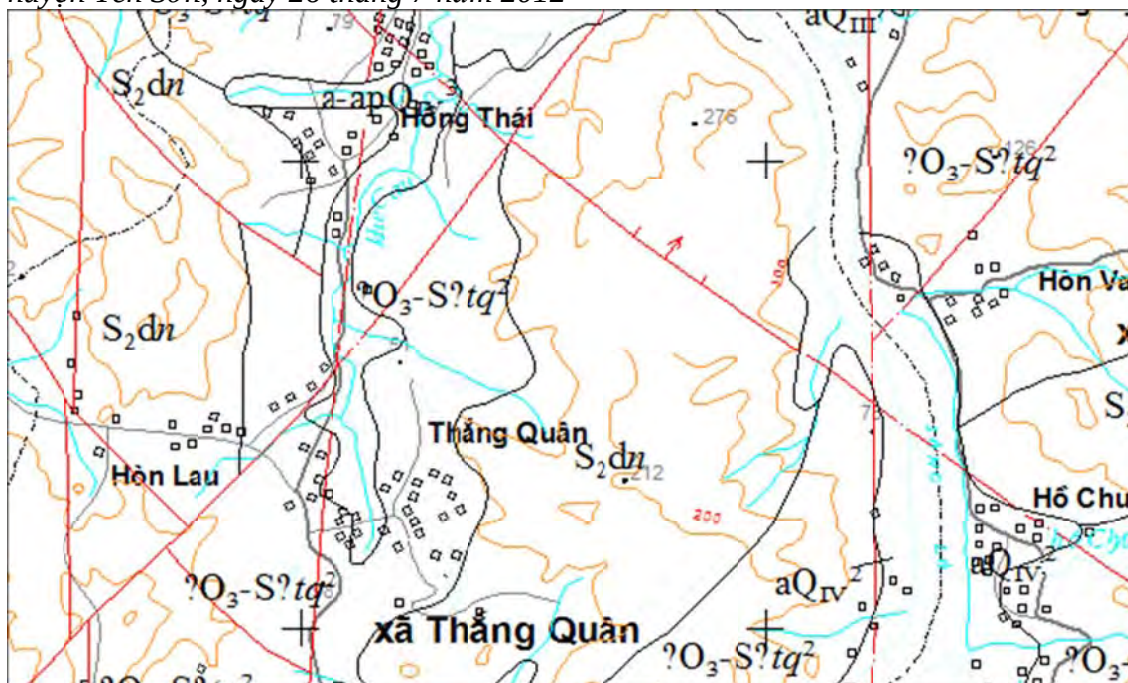
Hình 36: Sơ đồ vị trí điểm TLĐĐ tại thôn Yên Thắng, xã Thắng Quân, làm sập nhà và chết 3 người.

Qua khảo sát cho thấy, khu vực này thuộc diện phân bố của các đá phiến sét của hệ tầng Tứ Quận, thuộc nhóm đá biến chất giàu thạch anh, có vỏ phong hóa với chiều dày khá lớn (5-7 m). Mặt khác, tại đây có các đới đập vỡ kèm theo hệ thống các đứt gãy kiến tạo kéo dài theo ĐB-TN (Hình 54).

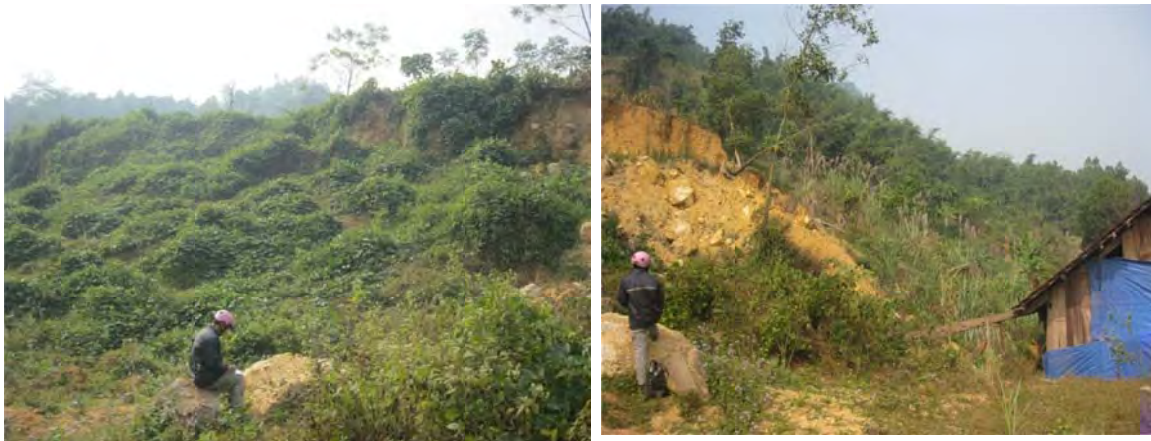
Qua khảo sát cho thấy, khu vực này thuộc diện phân bố của các đá trầm tích carbonat xen đá phiến sét của hệ tầng Đại Thị, thuộc nhóm đá biến chất giàu carbonat xen biến chất giàu thạch anh có vỏ phong hóa với chiều dày khá lớn (7,5-12 m). Mặt khác tại đây có các đới đập vỡ kèm theo hệ thống các đứt gãy kiến tạo kéo dài theo phương á kinh tuyến và á vĩ tuyến.

*Hình 37. TLĐĐ xảy ra tại thôn Bắc Chiêu, xã Kiến Thiết, đe dọa nhà dân và đường giao thông.*

Nguyên nhân gây nên TLĐĐ ở khu vực này, ngoài yếu tố chiều dày vỏ phong hóa lớn và mưa lớn, còn có nguyên nhân người dân xẻ vách ta luy để làm nhà ở. Theo quan sát tại thực địa cho thấy, tại đây vẫn còn tiềm ẩn nguy cơ tiếp tục xảy ra TLĐĐ với quy mô lớn.

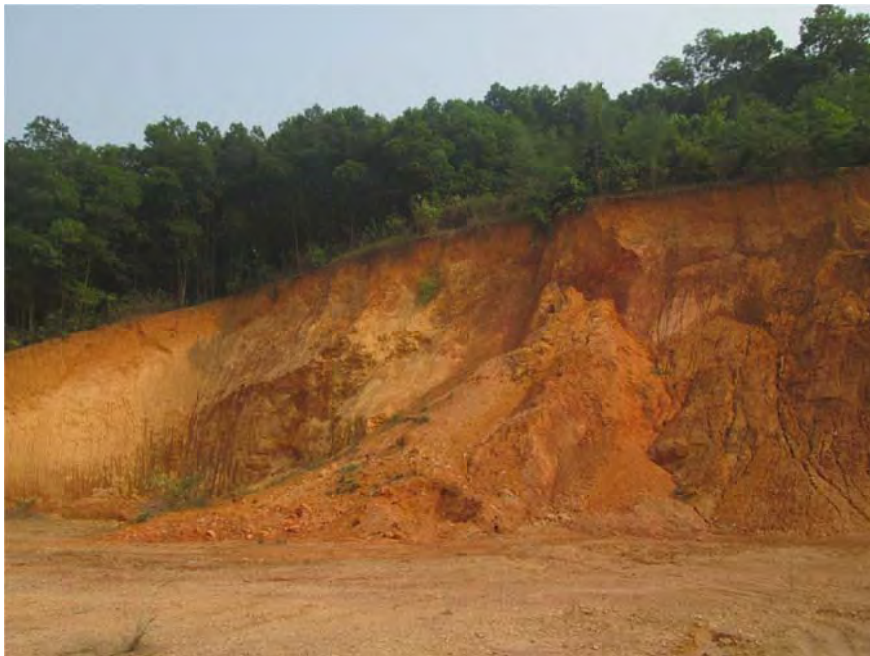
Điểm TLDD này xảy ra vào tháng 8/2012 với quy mô trung bình. Mặc dù chưa gây hậu quả gì lớn, song cũng đã đe dọa sự an toàn của nhà ở của dân ở sát bên cạnh và đường giao thông (Hình 39 và Hình 40).

Hình 39. TLDD xảy ra tại thôn An Lạc, xã Phúc Ninh, đe dọa nhà dân và đường giao thông.

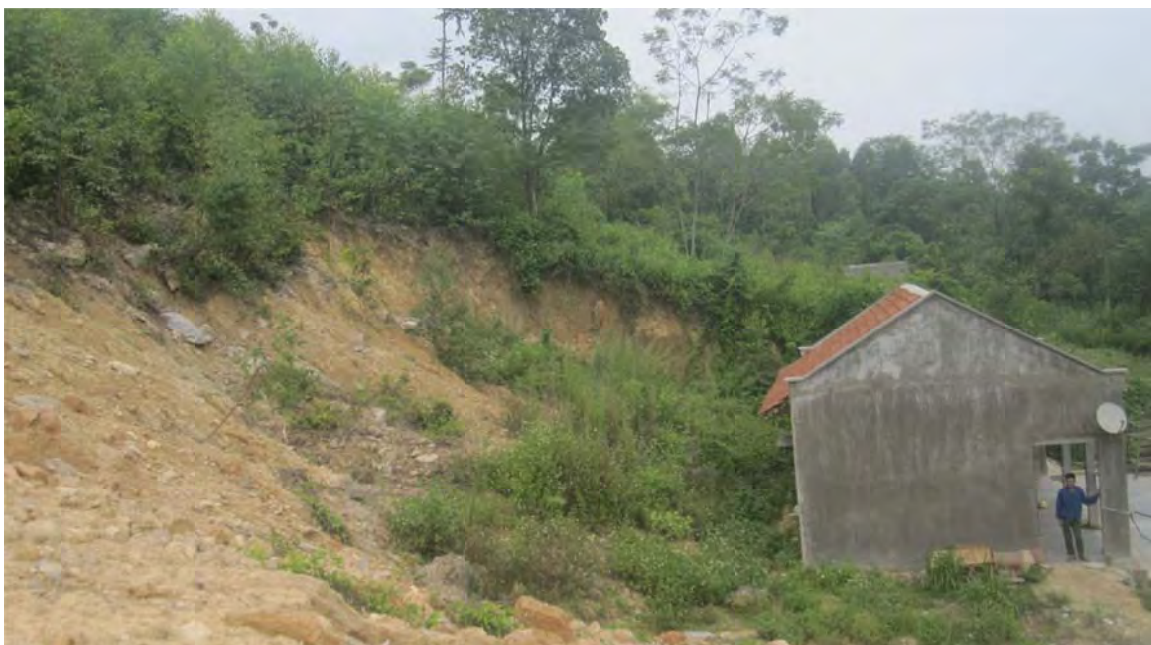
- Tại huyện Sơn Dương:
  - + Tại xóm Thanh Tân, xã Sơn Nam, huyện Sơn Dương: Có thể xảy ra TLĐĐ Đ gây sập nhà dân và quốc lộ 279 (Hình 44).
  - + Tại xã Thanh Phát, huyện Sơn Dương: Có thể xảy ra TLĐĐ Đ gây sập nhà dân (Hình 45).
- Huyện Na Hang:
  - + Tại xã Sơn Phú (Hình 46): có thể xảy ra TLĐĐ với quy mô lớn, ảnh hưởng đến đường điện cao thế.

Hình 44. Điểm trượt tại xóm Thanh Tân, xã Sơn Nam, huyện Sơn Dương, có thể tiếp tục xảy ra TLĐDD

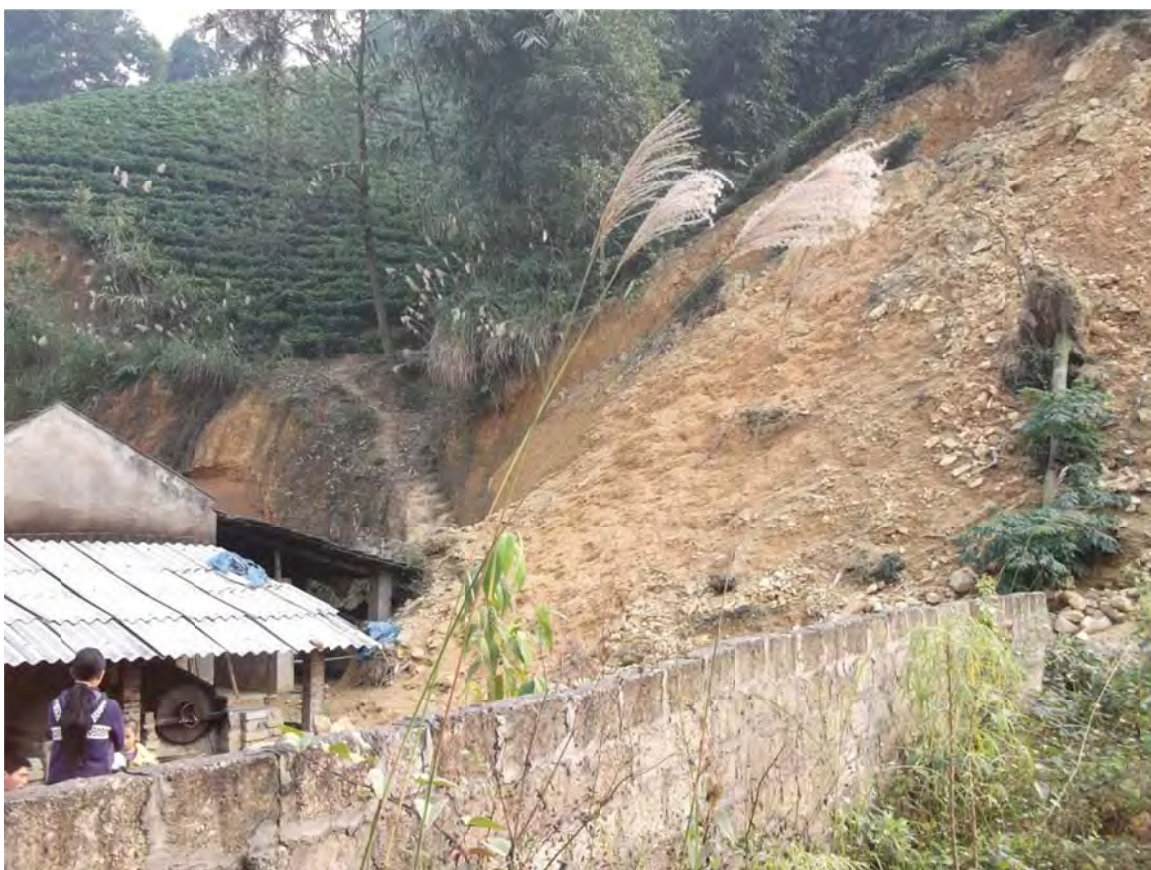
Hình 45. Điểm trượt tại xã Thanh Phát, huyện Sơn Dương, có thể tiếp tục xảy ra TLĐDD

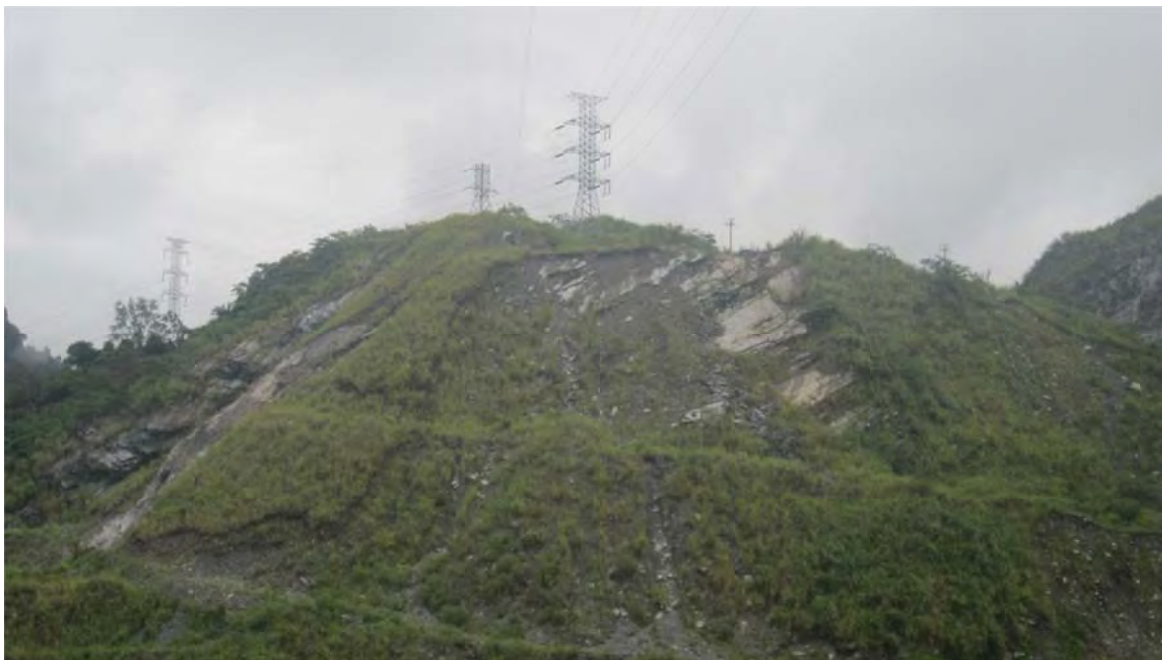
*Hình 46. Nguy cơ trượt lở đất đá có thể xảy ra đe dọa hệ thống đường dây điện cao thế tại xã Sơn Phú, huyện Na Hang*

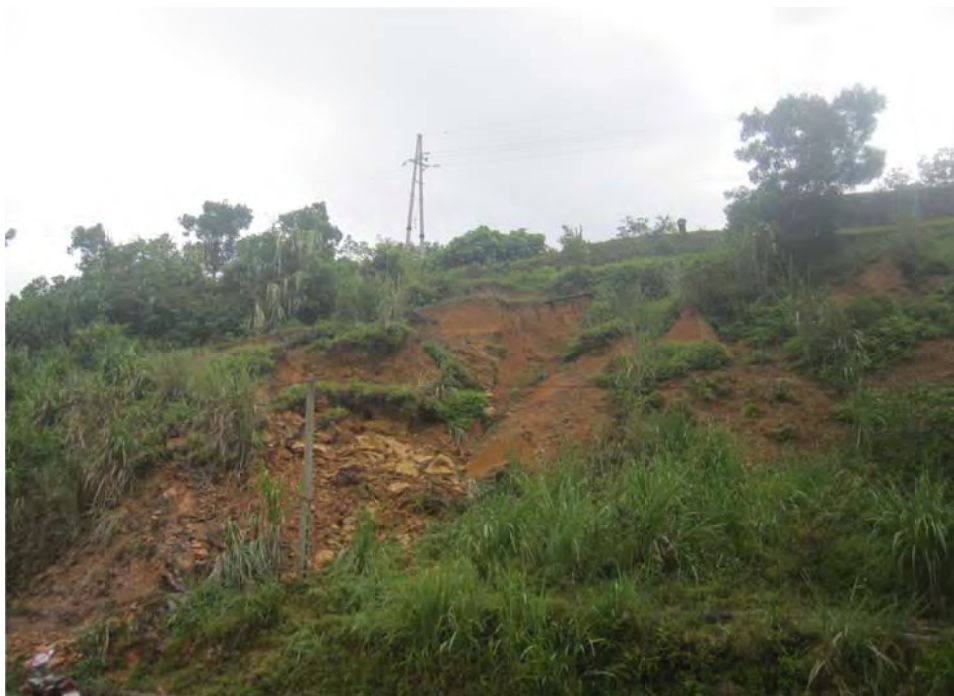
+ Tại thị trấn Na Hang: Điểm trượt có thể xảy ra với quy mô khá lớn tại thị trấn Na Hang; tại đây hiện có các khối trượt quy mô trung bình phân bố gần nhau và nằm trong đới dập vỡ nứt nẻ; đã từng xảy ra ít nhất 2 lần trượt và phá hủy 1 nhà dân; có thể xảy ra trượt lở tiếp và ảnh hưởng trực tiếp đến bề nước sạch của thị trấn, đường dây điện cao thế và quốc lộ 279 (Hình 62)

*Hình 47. Điểm trượt có thể xảy ra tại thị trấn Na Hang*
